## SZAKVÉLEMÉNY

Biatorbágy, Nagy utca 33. (hrsz: 455/1) szám alatt,  
(a biai református templom jobb oldalán) található épület  
műszaki, használati és történeti értékeinek  
a számbavétele és értékelése

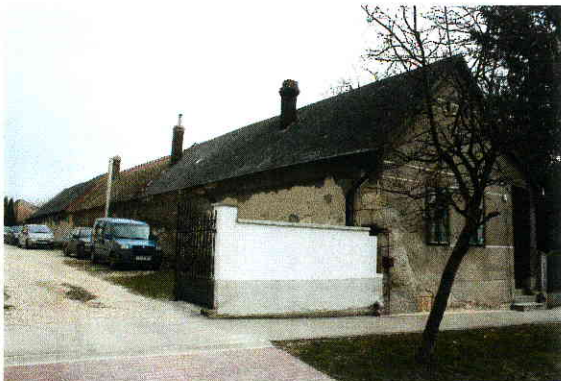
### 1. kép

Nagy utca 33. utcai, oromzatos megjelenés, s a Református templom felőli oldalhatáros homlokzattal. Utcai oromzatos, utcára merőleges gerincű, három épület résznél nyeregvetős, a negyediknél félnyereg tetővel. Az épület négy fő periódusa jól látható.

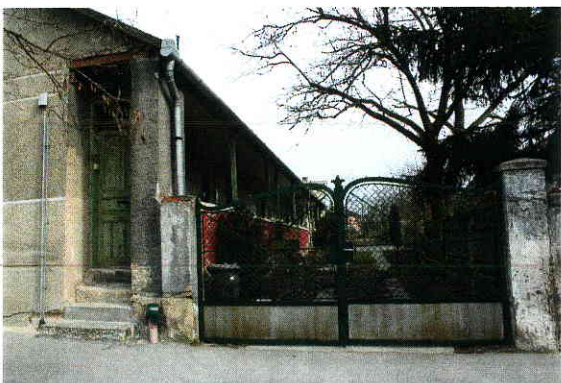
### 2. kép

Az oromzatos utcai homlokzat részlete, a tornácra nyíló, színes felülvilágítás gyalogkapuval, tönkrement többszörösen javított kő lépcsővel, a 1960-70-es évekből való drótfonatos kapuval.

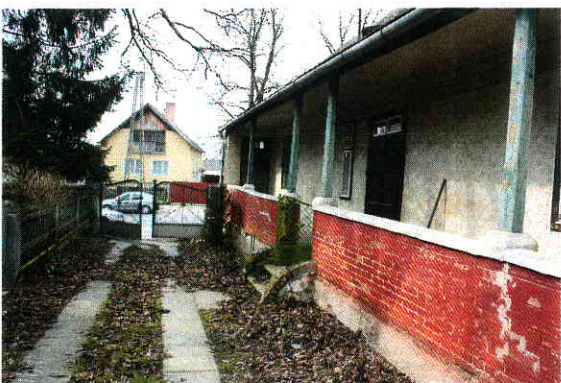
### 3. kép

Épület elsőrésze. Kívül dörzsölt-festett vakolatú, falazott téglamellvédes, faoszlopos tornác, drótfonatos fém tornác kapuval, kő lépcsővel.

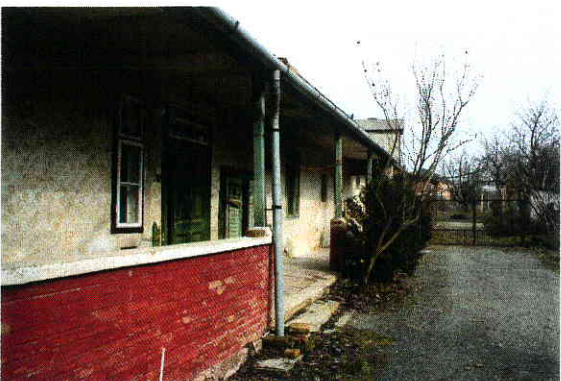
### 4. kép

Első épület-rész vége, második épület-rész kezdete. Téglamellvéd csak az első résznél készült.

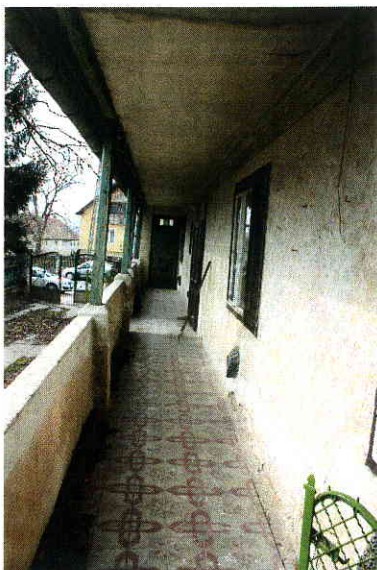
**5. kép**

Tornác lapburkolattal, hengerelt festéssel, stukatúros mennyezettel, belül festett, vakolt mellvéddel az első épületrésznél

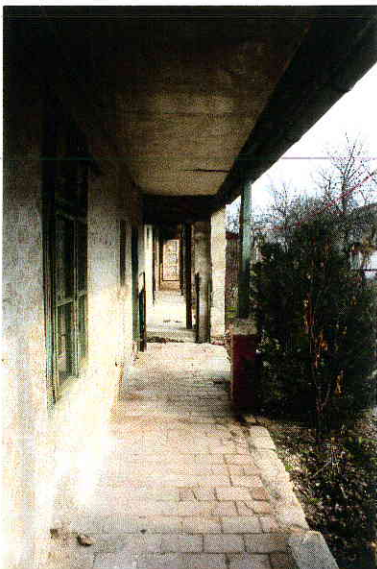
**6. kép**

**tornác:** Az épületen a tornác oszlopok faanyagúak. Az előzőkben leírt periódusok szerint az épület első részénél téglamellvéd zárja a tornácot az udvartól. ezen a részen a padozat mozaiklap burkolatot kapott. Az épület közepén (valamikori gazdasági rész) téglaburkolás készült, ami mára teljesen tönkrement, felülete egyenetlen. A hátsó részeken beton tornácburkolat, valamint épület körüli beton járda készült.

Tornác képe a második épületrésznél, hepe-hupás téglapadlóburkolattal, hengerelt falfestéssel, stukatúros mennyezettel, fa oszlopokkal Ki-be nyíló hatosztatú ablakkal

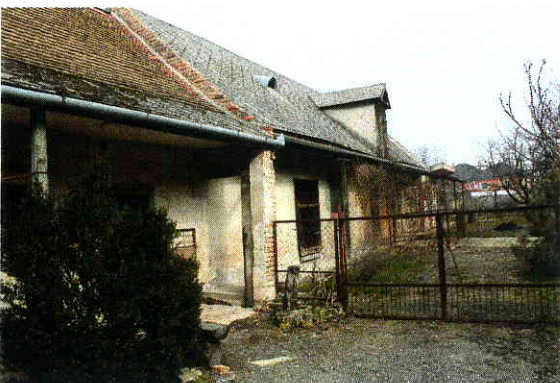
**7. kép**

harmadik épület-rész, palafedéssel, padlón széna-beadóval, folyosón beton padlóburkolattal, vascsőből készült polikarbonátfedésű előtetővel, melléképület (istálló-pajta-tárpoló) funkcióval

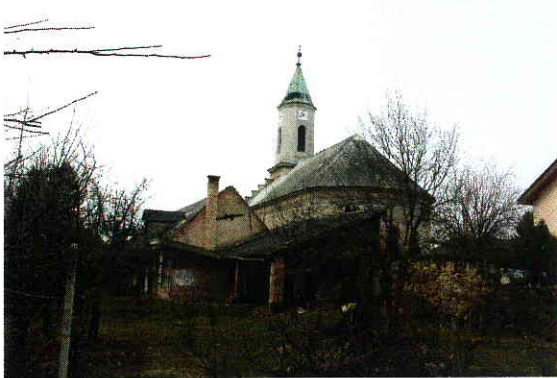
**8. kép**

Az épület harmadik és negyedik része a hátsó kert felől.

Református templom felől lejtő félnyeregtetős.

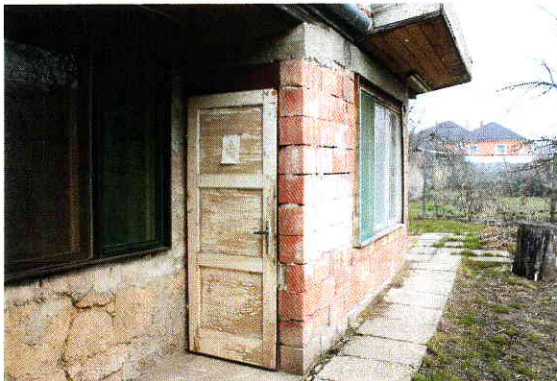
**9. kép**

A **negyedik periódus** teljesen leválik az előzőkről. Az építési anyagai (blokk téglák, betonkoszorú), kivitelezési technológiája, a keletkezését egyértelműen a XX. század utolsó harmadára teszi. ez az épületrész történeti értékkel nem rendelkezik, továbbiakban nem is érdemes ilyen szempontból foglalkozni vele.

Az épület negyedik része.

Falazat blokk téglakő, beton koszorúval, vakolat nélküli, 1960-70-es években épült bővítés, épület körül beton járdával.

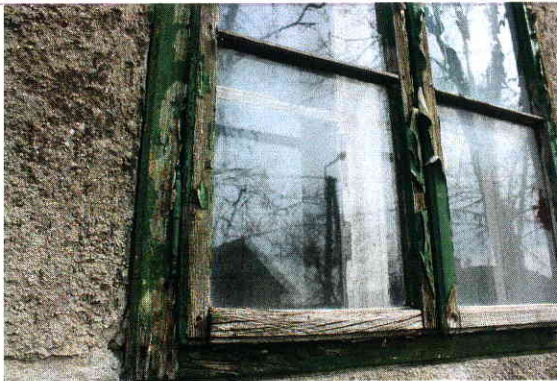
**10. kép**

A nyílászárók a homlokzaton károsodtak, festékhiányosak, a faanyaguk kiszürkült.

Ki-be nyílós utcai ablak részlete.

Festék hiányos, a fa elszürkült, anyagában tönkrement, az illesztéseknél a faelemek szétváltak.

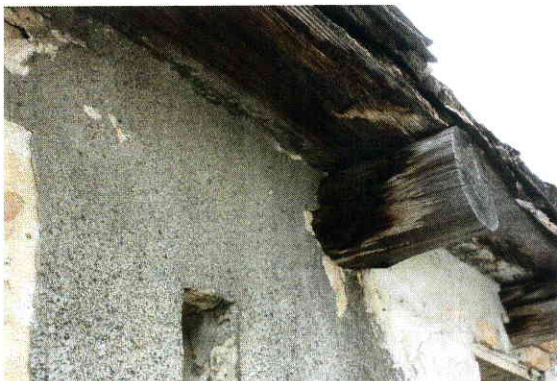
**11. kép**

A református templom felőli oldalon nem készült ereszcsonna.

A harmadik épületrésznél a túllógó gerendák vége és ereszdeszkázat eső-áztatott, több helyen gombásodási jelenség is fellelhető

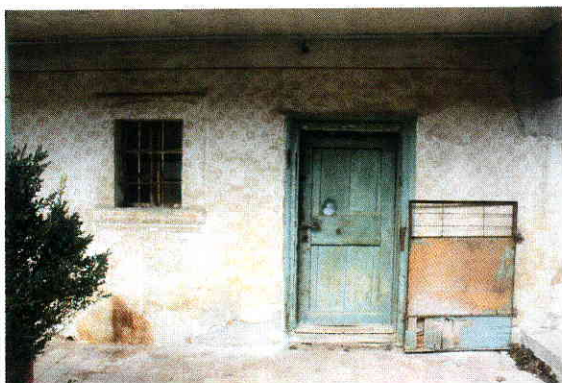
**12. kép**

A barokkos képet mutató legöregebb épület-rész. udvari homlokzatának a részlete, a valamikori kamra és padlásfeljáró ajtónál. Az ablaknál jól megfigyelhető a valamikori keretezés, amire többször ráfestettek.

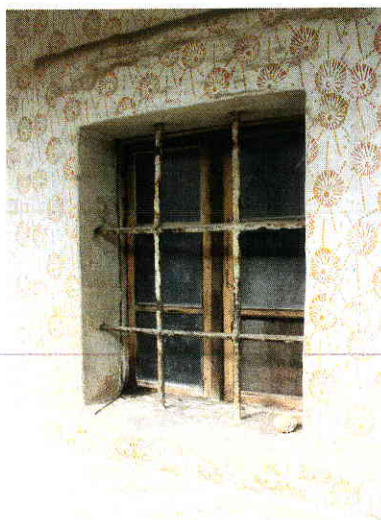
**13. kép**

Az épület második -legöregebb- része. A valamikori padlásfeljáró ablaka. Az ablakon kovácsoltvas építéskor beépített rács. A függőleges pálcák a vízszintes pálcákon átfűzöttek.

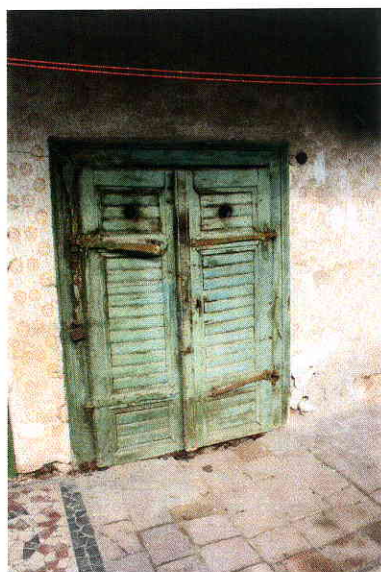
**14. kép**

Pince lejáró ajtó. kézi kovácsoltvas négy különböző zsanérral (hevederekkel), betétes lamellás kivitelben.

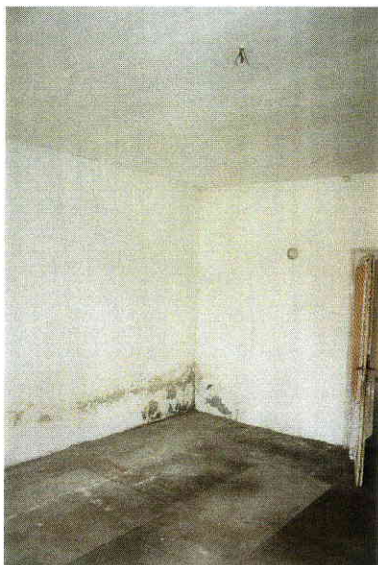
**15. kép**

falszigetelés: Az épület történeti részén nincs, vagy teljesen tönkrement a falszigetelés. a falakon felszivárgó kapilláris víz még jelen fűtetlen állapotban is jól kirajzolódik.

Az utcai -első- szoba, diszperziós festéssel. Jól látszik, hogy a fal fel van vizesedve, mert a csurgó eresz vize nincs elvezetve, és nincs megfelelő fal szigetelés.

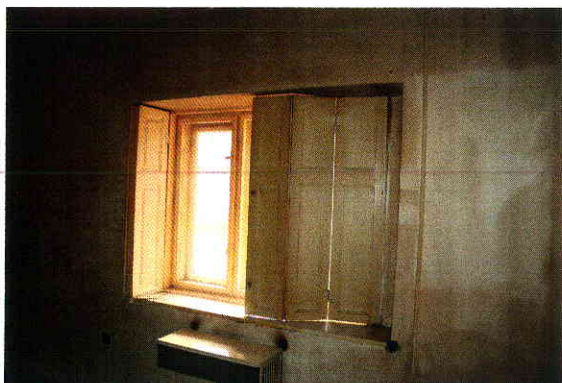
**16. kép**

Harmadik szoba, spalétos ablak. Az ablakszárnyak a hatvanas években valószínűleg ki lettek cserélve, vagy az ablak ez idő tájt készülhetett. A falak cigaretta füsttől, vagy egyéb szennyeződéstől elszíneződtek.

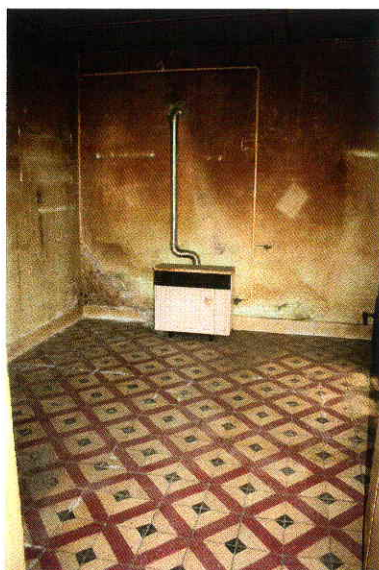
**17. kép**

Ötödik utolsó szoba, mozaik lapburkolattal, barnára elszennyeződött falakkal, konvektorral

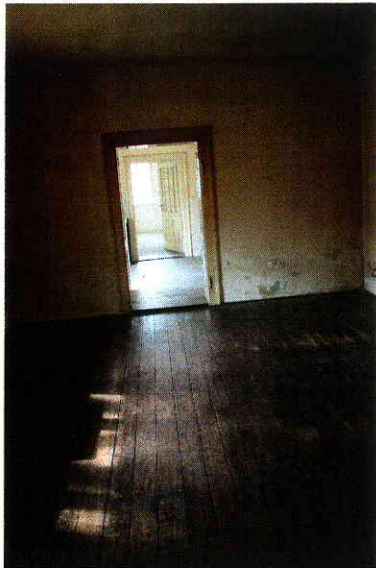
**18. kép**

**padlóburkolatok:** Az utca felőli harmadik szobát kiéve mindenhol betonaljzat készült. a régi burkolatok elbontásra kerültek. A harmadik szoba hajópadlója többszörösen átfestett, valószínűleg e miatt a padló alja befülledt, és biológiailag károsodott (korhadt).

A harmadik szobában hajópadló burkolat még megvan, az első kettő helyiségben beton padló található

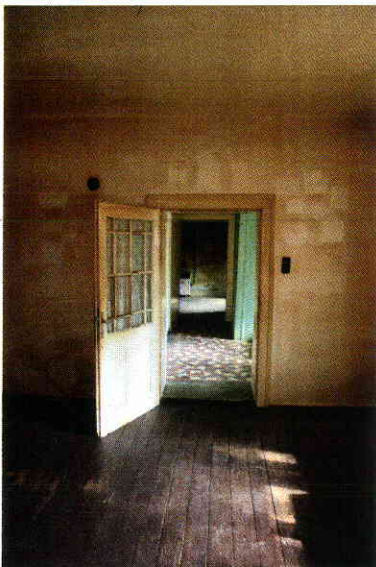
**19. kép**

A harmadik szobában hajópadló burkolat. A negyedik és ötödik helyiségben metlaki ill. mozaik lapburkolat készült.

A betétes, kazettás üvegezésű nyílászárók a XX. század elejének a hangulatát mutatják.

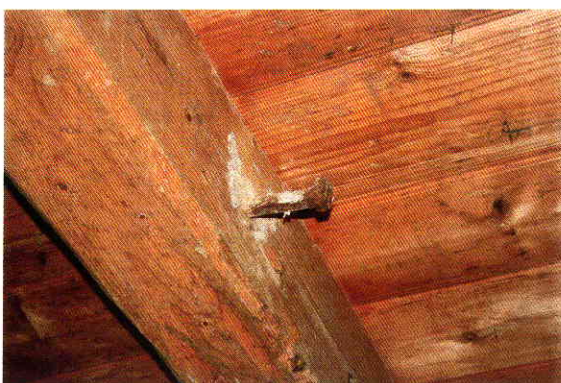
**20. kép**

Az egyetlen nem stukatúrozott mennyezet a valamikori istálló felett található. az épület-rész korára utal a gerendába bevett kovácsoltvas szeg is.

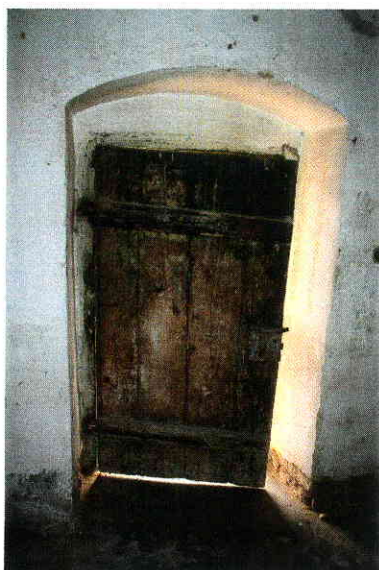
21. kép

A valamikori istálló ajtó belülről.

Kovácsoltvas zsanérral (hevederekkel)

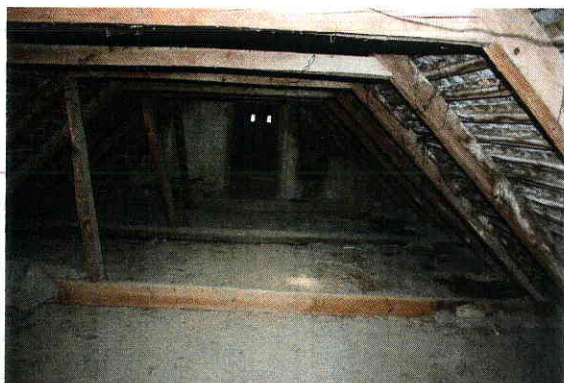
22. kép

A tetőszerkezet fűrészelt áruból készült.

Történeti értékre utaló jelet nem fedeztem fel benne.

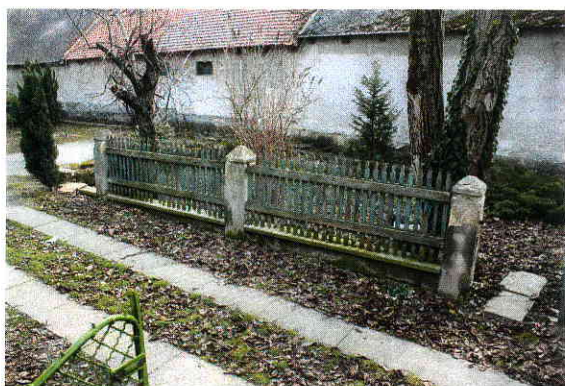
23. kép

Az udvaron faragott kő oszlopok között, kő lábuzatos fa lécbetéte kerítés készült. A kő oszlopok mállottak.

Kerítésnek külön egyedi értéke nincs.
