ELŐTERJESZTÉS

Biatorbágy Város Önkormányzat Ingatlan és feladat felmérése

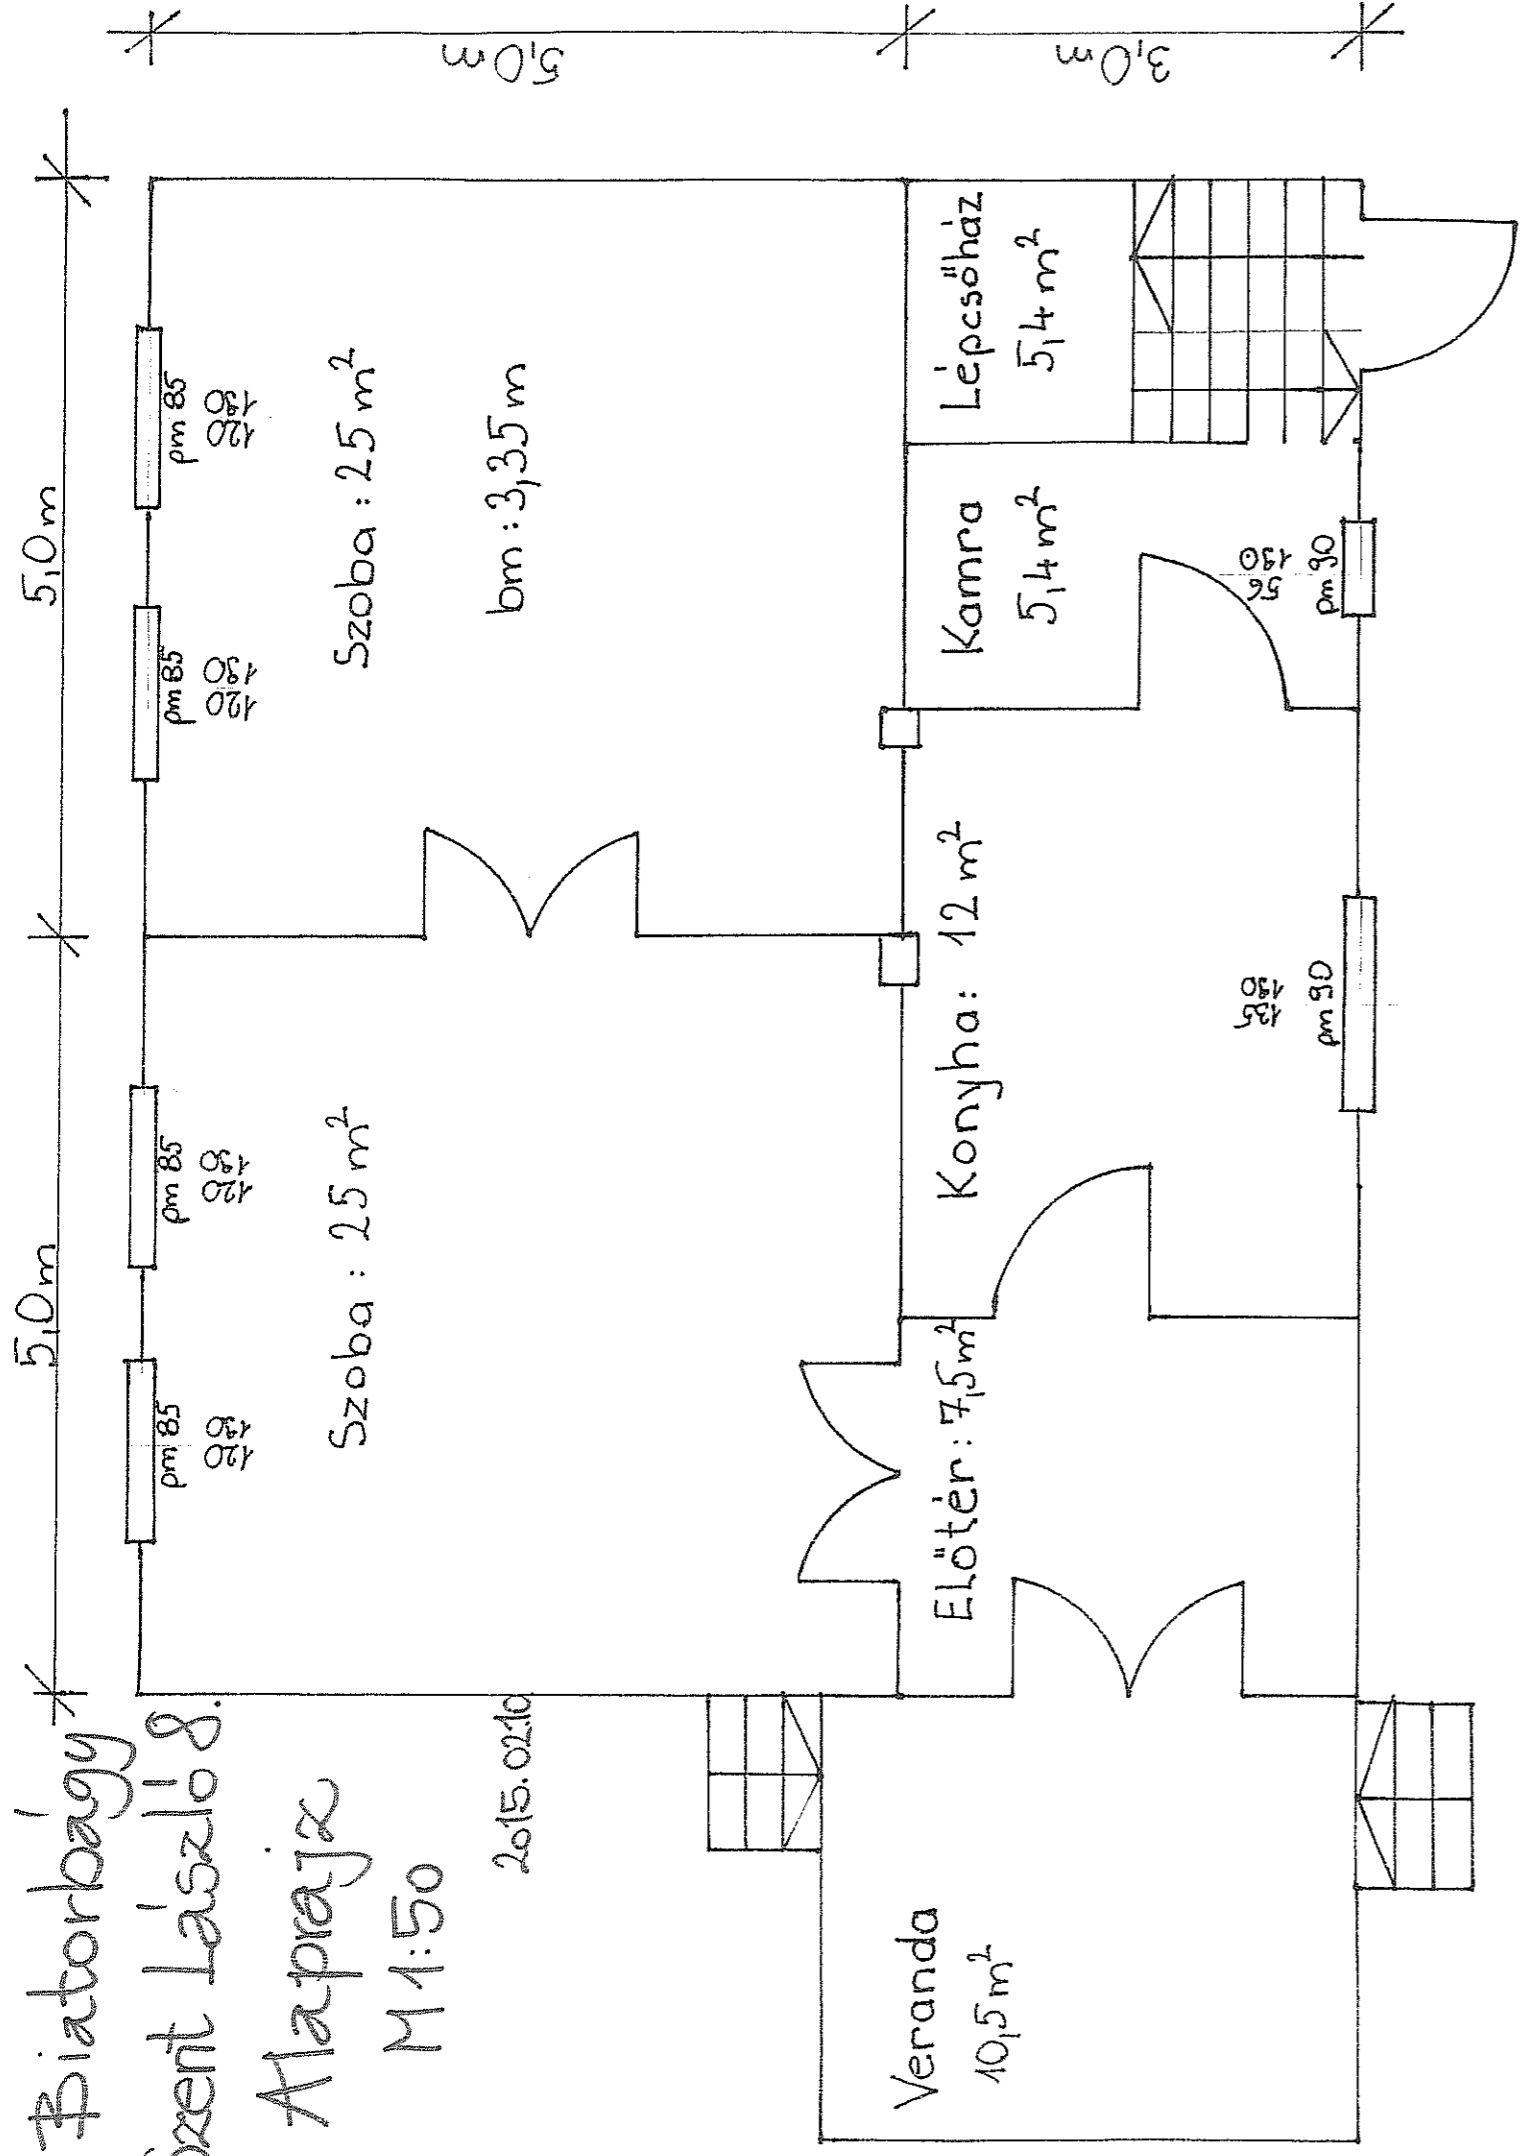
Alaprajz
M 1:50

Az épület leromlott műszaki állapotú, jelen állapotában, többek között a közművezettség hiánya miatt is, használatra nem alkalmas. A külső falakon vizesedés nyoma nem látható, a belső falak a kamra kivételével szárazak. A falak belső oldalán több helyen repedések nyomai, a mennyezet is táblásan repedezett, vakolata néhol leomlott. A kamrában található sarki repedés és fal vizesedésének oka a tetőről lefolyó esővíz elvezetésének hiányából eredő süllyedés. Az udvari homlokzaton meg kell szüntetni a lefolyó ereszcsonnát, áthelyezése után meg kell oldani a tetőről lefolyó esővíz elvezetését.

Az épület ablakai fából készült kapcsolt gerébtokos ablakok, nem hőszigeteltek, régiek, azok felújítása, cseréje javítana az épület hőtechnikai tényezőjén. Az ablakok körül húzódo keret mállik.

A szobák és az előtér hajópadlóval burkoltak, a burkolat egyenetlen, kopott állapotú. A konyha és a kamra mozaiklappal borítottak. A burkolatok régiek, az aljzaton elmozdulásra utaló jel nem látható. A belső falak vakoltak, meszeléssel ellátottak. A belső fa nyílászárók felújítandók.

A ház nem hőszigetelt. Összességében az épület a korához képest kielégítő műszaki állapotban van, a burkolatok és az épületgépészet elavultak, de a lakórész belüli kisebb vizesedés megoldható, szemrevételezéssel megállapíthatóan statikailag jó állapotú.

A belső szoba alatt húzódo pince belülről, a lépcsőházból közelíthető meg. A lejáró lépcső valamint a padlásra felvezető lépcső fa szerkezetű, szemrevételezéssel nem biztonságos.

A tető fa szerkezete átvizsgálásra, javításra, a palahéjazat és a bádогоzás cserére szorul. Az épület a pince fölötti földem statikai vizsgálata nélkül közösségi használatra nem alkalmas. A tetőtér földemcsere nélkül nem beépíthető.

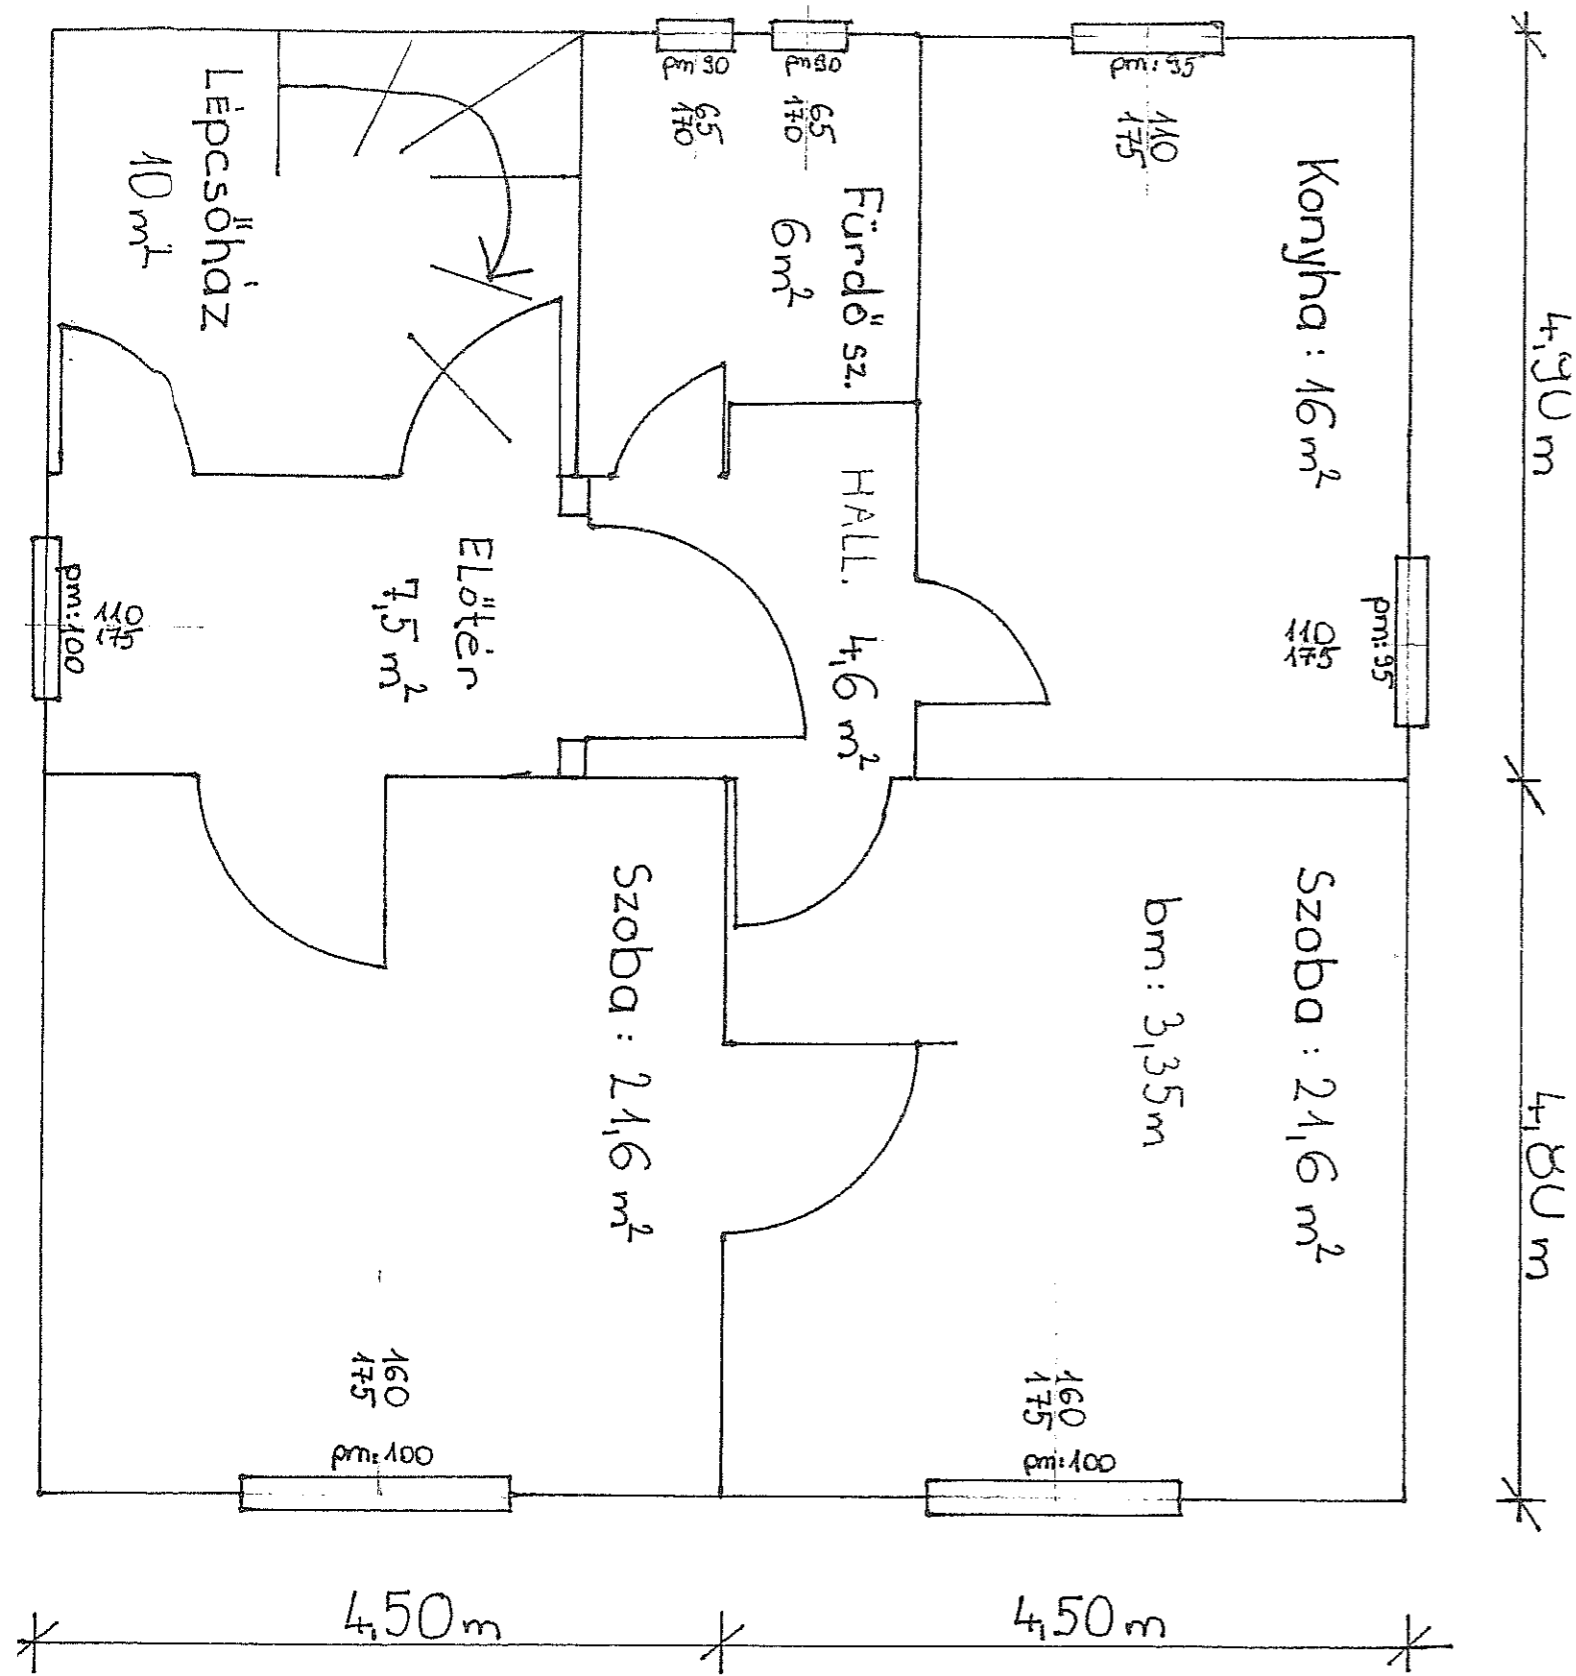
Biatorbágy
 Viadukt u.6.
 Alaprajz (emelet)
 M1:50

Az épületföldszinti lakását bérlő lakja. Az üres, felújítandó emeleti lakórésze leromlott műszaki állapotú, jelen állapotában nem használható. A külső falakon vizesedés nyoma nem látható, a belső falak szárazak, a vízvezetékek elfagyása ellenére nedvesség sehol sem tapasztalható. A tető fa szerkezete nem hullámos, cserép héjalása nagyrészt megfelelő, bár az oromfalnál minden oldalon hiányos. Ereszdeszkázata korhadt. Az ereszcatorna nyugati, utcafronti sarkán a lefolyócsatorna szétcsúszott.

Az épület ablakai fából készült kapcsolt gerébtokos ablakok, nem hőszigeteltek. Az utcafront felőli homlokzaton hiányos egy ablakszárny.

A szobák hajópadlóval burkoltak, a burkolat egyenetlen, kopott állapotú. A vizes helyiségek mozaiklappal borítottak, a fürdőszoba oldalfalai csempézettek. A burkolatok régiek, az aljazaton elmozdulásra utaló jel nem látható. A fürdőszoba felszereltsége: kád, mosdó, WC, villanybojler. A konyha szintén mozaiklappal burkolt, meszelt falas, vizesblokknál csempeborítással. A belső fa nyílászárók felújítandók.

A ház nem hőszigetelt. Összességében az épület a korához képest kielégítő műszaki állapotban van, a burkolatok és az épületgépészet elavultak, de a lakórész belül nem vizesedik, szemrevételezéssel megállapíthatóan statikailag jó állapotú.

Az épület alatt húzódó pince belülről, a lépcsőházból közelíthető meg. A lejáró lépcső korhadt, rossz állapotú, fa szerkezetű. Maga a pince nem vizes, ellenben esőzéskor a magasan álló talajvíz okoz problémát.

A külső nyílászárók régiek, nem hőszigeteltek, azok felújítása, cseréje javítana az épület hőtechnikai tényezőjén.

A tető fa szerkezete átvizsgálásra, javításra, a cseréphéjazat és a bádogozás cseréjére szorul. Az épület a földem statikai vizsgálata nélkül közösségi használatra nem alkalmas.
