#### **A Bajcsy Zsilinszky utcai óvodaépület falainak vizesedésének megszüntetéséről**

# ÉPÍTÉSZETI, STATIKAI SZAKÉRTŐI VÉLEMÉNY

a Biatorbágy, Bajcsy Zs. u-i óvoda új épületszárnyának és a  
meglévő pincéjének műszaki állapotáról

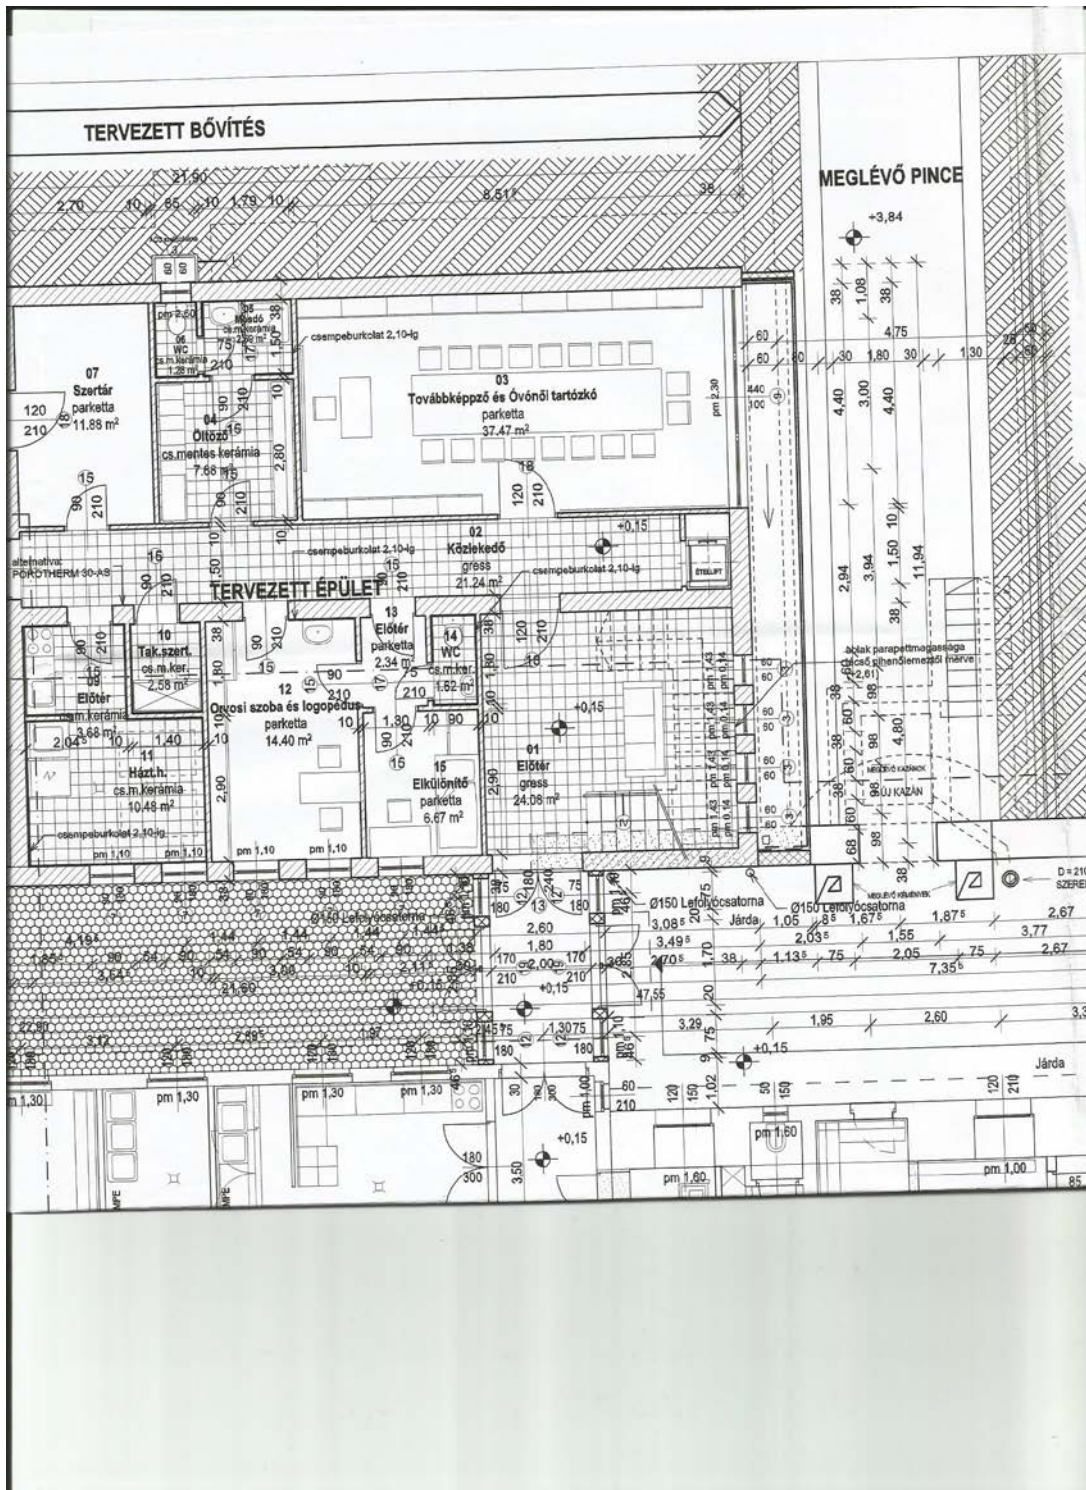
Az óvoda új épületrésze mintegy 10 éve épült. Az érintett óvónői tartózkodó helyiség DK-i fala az elmúlt 4-5 év során egyre jobban nedvesedett. Egy ideig belülről festéssel, gletteléssel javították, de végül oly mértékben károsodott a fal, hogy pár éve egy gipszkartonfalat húztak a fal elé. Ez egy ideig „eltakarta” a problémát, azonban a nagy őszi esőzések hatására a gipszkarton fal alatt folyt ki a víz. Ez azt jelentette, hogy tovább nem odázható el a probléma tüneti kezeléssel.

Az érintett helyiség, az angolakna és a pince

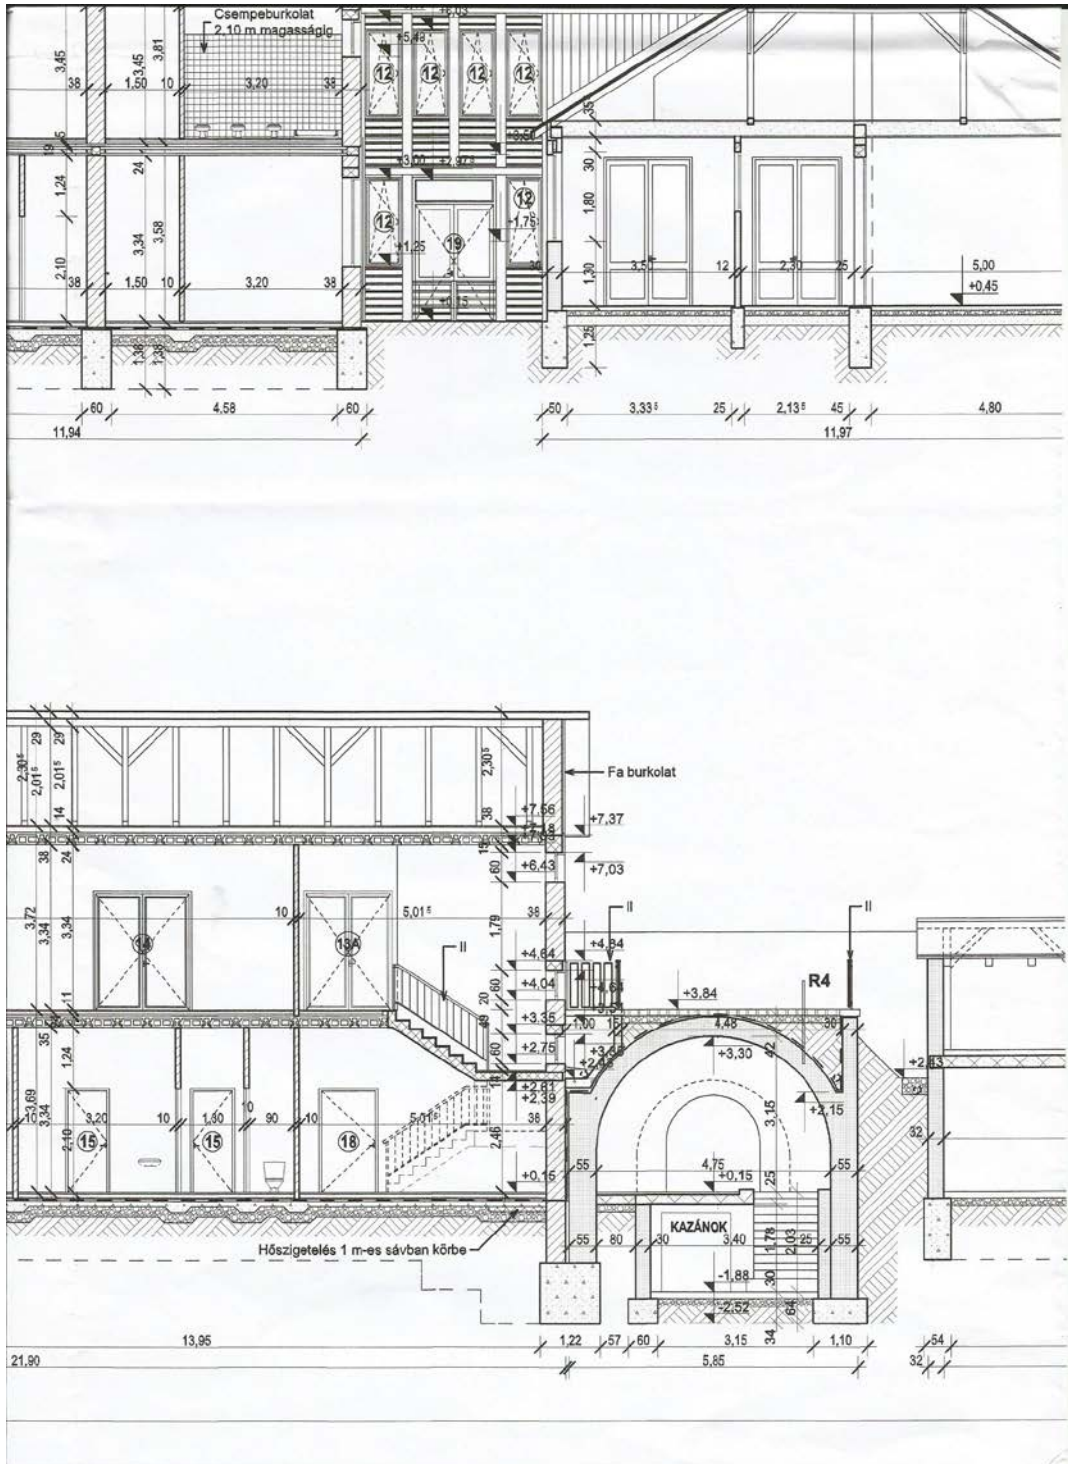
Az épület bővítéséről csak engedélyezési terv és tenderterv készült. Részletes építész kiviteli terv nem készült, így a komoly épületszerkezeti problémákat nem gondolták át a tervezés során. Az új épületszárny közvetlen egy meglévő boltíves pince mellé került (közelebb már nem is kerülhetett volna). Ez igen komoly statikai és épületszerkezeti (szigetelési) nehézségekkel jár, teljesen érthetetlen, hogy a tervező miért választotta ezt a megoldást. A telek mérete könnyen lehetővé tette volna, hogy az új szárny akár 2-3 méterrel távolabb kerüljön a meglévő pincétől. Ez lényegesen egyszerűbb, olcsóbb és biztonságosabb szerkezeti kialakítást eredményezett volna.

Az új épületszárny „rátapadása” a meglévő pincére nem csak statikai, hanem épületszerkezeti, pontosabban szigetelési nehézségeket is felvet. A két épület közé kerülő szigetelés elhelyezése nagyon kényes művelet, továbbá soha többé hozzá nem férhető szerkezet, így annak javítása gyakorlatilag lehetetlen. Csomóponti tervek erről sem készültek.

Az építészetileg, épületszerkezetileg és statikailag erősen kifogásolható megoldás

Ezért javaslom az új épületszárnyhoz kapcsolódó régi boltíves pince részleges elbontását, mintegy 13-13,50 m hosszban.

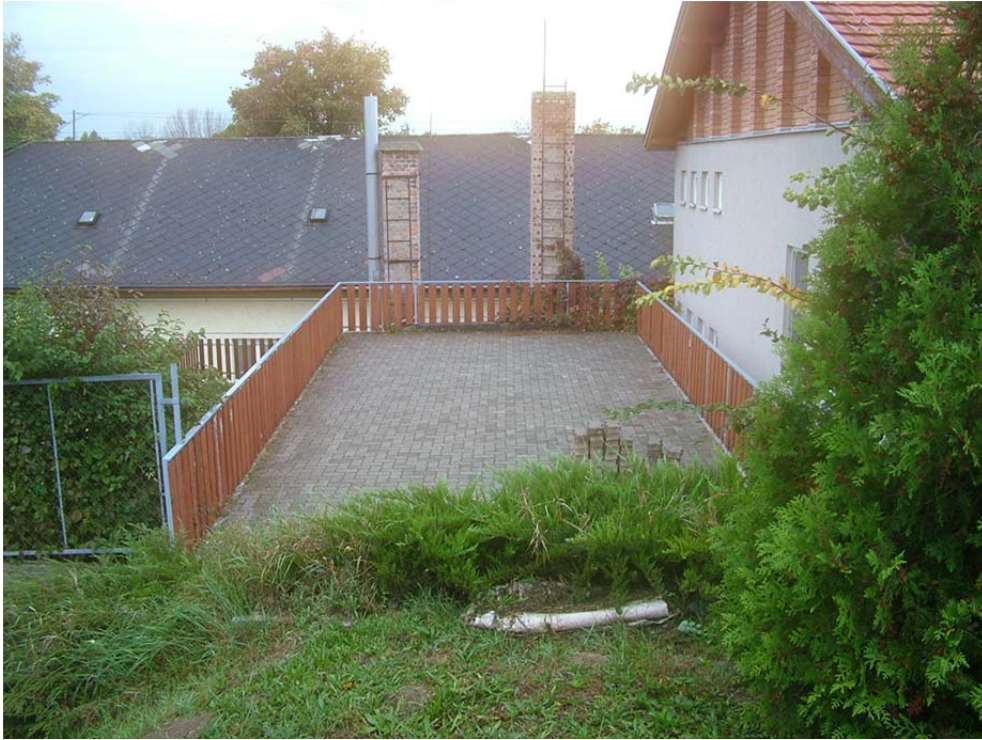
A boltíves pince fölött a terven egy VIACOLOR térkövel burkolt teraszt alakított ki a tervező. Ehhez eltávolította a pince boltozata fölött lévő 80-100 cm vtg földtakarást, ezzel megint csak komoly problémákat generálva. Az első probléma statikai. Egy boltozatot nem lehet pontszerű teherrel terhelni, mert azzal a stabilitását veszítheti. A vastag föld egyenletesen eloszló teherként adódik át a boltozatra. Itt azonban az új burkolat közvetlenül a boltozat tetejére került, ez okozhatta, hogy a pince boltozatán alulról az ív kismértékű „kiegyenesedését” lehetett tapasztalni. Ki kell jelenteni, hogy a szerkezeti kialakítás nem biztonságos, ez így hosszán nem tartható fenn. Ha építészetileg elkerülhetetlen volt a földtakarás eltávolítása, akkor a korrekt megoldás a boltozat fölé egy mon. vb. szerkezetű „vendégfödém” megépítése lett volna.

A második probléma épületszerkezeti. A teraszra érkező csapadékvíz ellen a tervező úgy alakította ki a szigetelés vonalát, hogy követte a boltozat ívét. Így valójában a pince két oldalán egy-egy „vízsákot” hozott létre. Hogy innen a víz hova folyik el, az már nem szerepel a terveken. Nyilvánvaló, hogy a kivitelező sem törődött ezzel a problémával. Ezért tapasztalható, hogy nagy esőzések idején a falakon folyik be a víz a pincébe. Hosszú távon ez sem tartható, hiszen a föld eltávolításával megszűnt a boltozat „hőszigetelése” is. Így az átmedvesedő kövek télen a fagy hatására mállani kezdenek, ami idővel statikai problémát okoz.

A pince fölötti terasz, jobbra mellette az angolakna

- Elbontásra kerül a pince fölötti terasz, amit úgyis csak ritkán használtak, nem kapcsolódik szervesen a kerthez. Gyakorlatilag egy szinttel lejjebb kerül. (Az új térburkolat szabadon eldönthető: viacolor térkő, murva, füves terület, vagy gyeprács lehet).

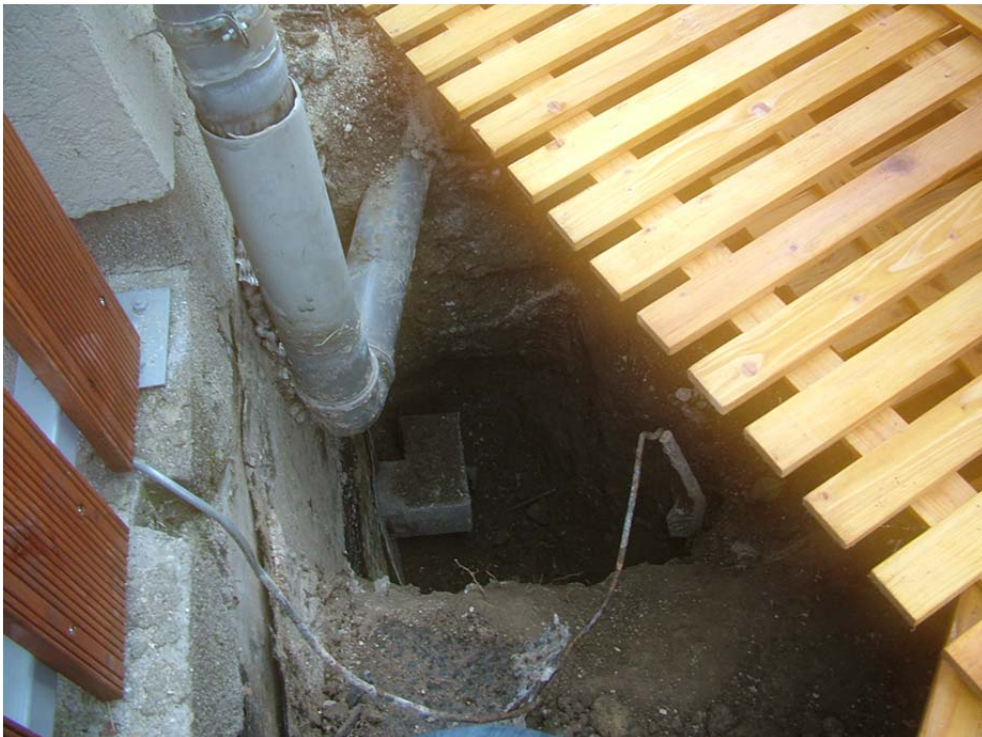
A pince és az új épületszárny között egy angolaknát alakítottak ki, aminek lejtését a terven jó irányban adták meg, azonban a kivitelező már ellentétes irányba, az emelkedő domb felé vezette, ami megint csak rossz megoldás. A terv szerint az aknából a víz a régi és új épület közötti udvarra érkezett volna, ami tisztíthatóságot, javíthatóságot biztosította volna. Ezzel szemben a vizet bevezették a földbe az épület hátsó sarkánál, és pont itt jelentkezett a beázás is.

A fal nedvesedésével érintett sarkon az épületet kívülről részben feltárták. Ennek során nem volt megállapítható pontosan, hogy a szigetelés hol sérült meg oly mértékben, hogy ilyen komoly nedvesedést okozott belül. Az viszont látható volt, hogy a bitumenes szigetelés igen rossz állapotban van. Töredezett volt, a falról több helyen levált, a mechanikai védelmét biztosító DÖRKEN-lemez is elég rossz állapotban volt. Felmerül a kérdés, hogy a bitumenes szigetelés mechanikai védelmét miért nem hőszigetelő táblákkal oldották meg, és hogy miért nem alakítottak ki az épület domb felőli oldalán szivárgó-rendszert? A feltárás helyén vezették le a tetőről érkező csapadékot. Azt senki nem tudta megmondani, hogy a földben eltűnő cső valójában hova vezet, hol alakítottak ki valamiféle szikkasztót. Hosszú távon ez is csak probléma forrása lehet. Egy szikkasztó „kapacitása” véges, főleg ilyen hosszán tartó esőzések idején, mint az idej volt. Ha ez a szikkasztó viszonylag közel van az épülethez, akkor az épület melletti föld telítődni tud vízzel, ami már lényegesen nagyobb vízterhelést jelent a szigetelésnek. Ennek felvételére pedig az egy-rétegű bitumenes szigetelés egyszerűen alkalmatlan. Meg kell jegyezni ezzel kapcsolatban, hogy bár a szabvány megengedi az egyrétegű szigetelés alkalmazását talajpára esetén, azonban nem célszerű az alkalmazása. Tudni kell, hogy a lemezes szigetelésnél a beázási pont szinte mindig a toldás. Egy réteg esetében így, ahol nem tökéletes a toldás, azonnal károsodás lép fel. Két réteg alkalmazása esetén az eltoltan kialakított toldások miatt egy hegesztési hiba esetén nem történik károsodás, hiszen a második réteg biztosítja az alatta lévő. De a két réteg alkalmazását indokolja az épület funkciója, értéke is, valamint az a tény, hogy az épület félig a földben van, és a domb felől komoly vízterhelést kaphat.

A feltárt sarok - esővíz elvezetése talajszinthez közel, valahova  
Alatta látható az angolakna csapadékának kivezetése - valahova

Továbbá javaslom az épület csapadékvíz elvezetésének felülvizsgálatát. Célszerű lenne feltárni, hogy pontosan hová folyik az esővíz, hol történik elszikkasztása. Meggondolandó esetleg egy nagyobb méretű (15-20 m<sup>3</sup>-es) földalatti, zárt vb. szerkezetű csapadékgyűjtő tároló megépítése. A nagyméretű kert locsolására jól lehetne hasznosítani az összegyűjtött esővizet. (Vezetékes vízzel locsolni igen drága megoldás!)

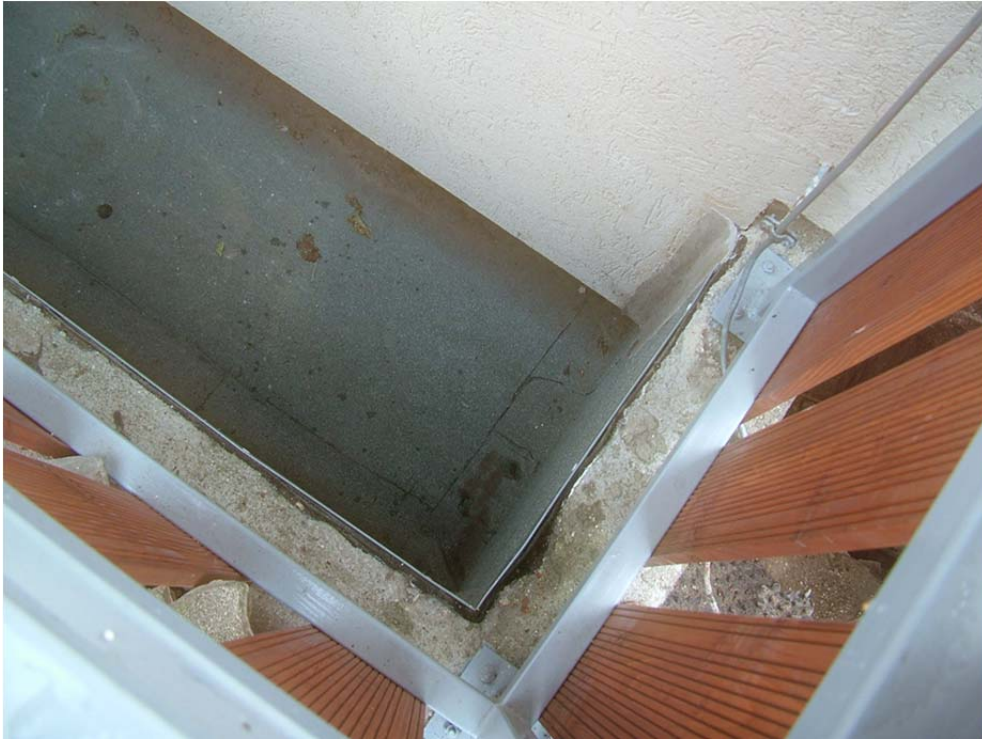
Elmondható még, hogy a bitumenes szigetelés beépítése, kialakítása teljesen átgondolatlan, szakszerűtlen. Az angolakna és a terasz szegélye mentén a szigetelést sehol sem zárták le, annak mechanikai védelmét nem alakították ki. Jól látható, hogy az építész kiviteli tervek hiányában a kivitelező csak improvizált, nem is igazán ismerte fel a szerkezet kényes voltát.

Az angolakna szigetelésének hiányos kialakítása  
Nincs fedkő, a csapadék bejuthat a szigetelés mögé

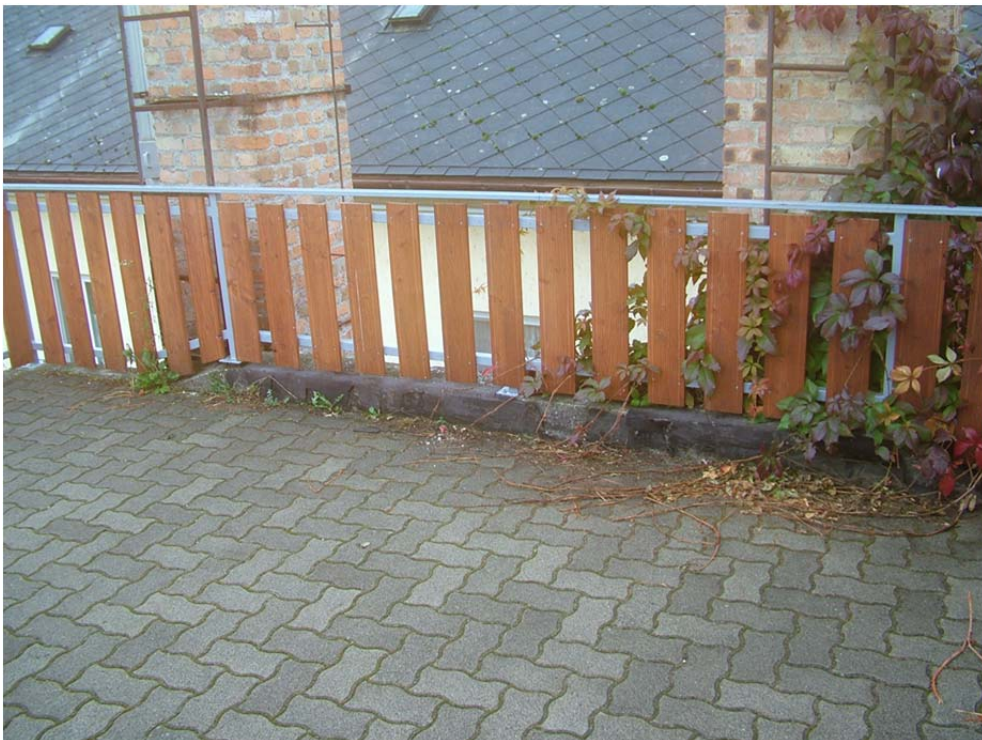
A terasz szegélyének szakszerűtlen kialakítása  
A bitumenes lemez mechanikai védelem nélkül – meg is sérült már
