A KMOP 2009.5.2.1/B torbágyi patakpart 1 éves garanciális bejárásáról

Előzetes hibalista

Az Everling Kft. által végzett zöldterület fejlesztési munkák

1 éves garanciális bejáráshoz

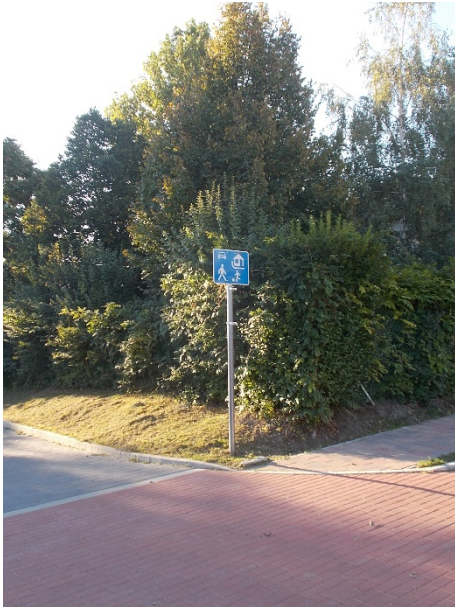
„Megállni tilos” tábla hiányzik

Süllyesztett szegély sérült

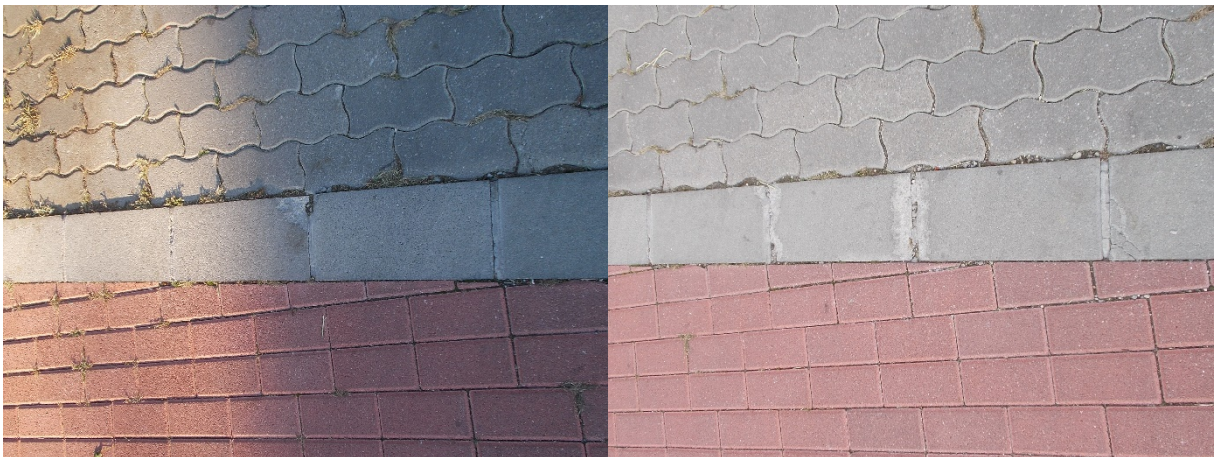
Aszfaltburkolat lejtése nem megfelelő

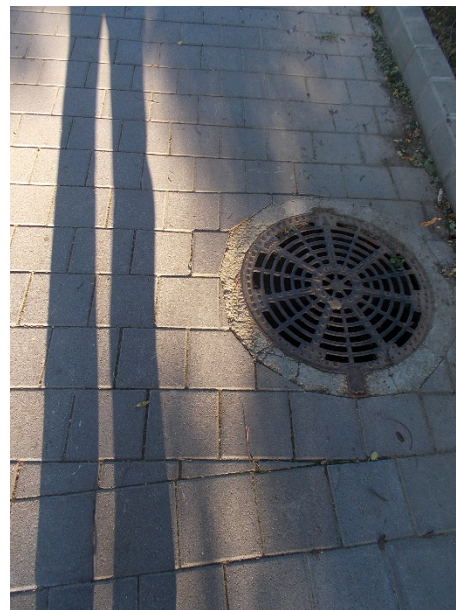
Aknafedlap beton gallérja nem megfelelő

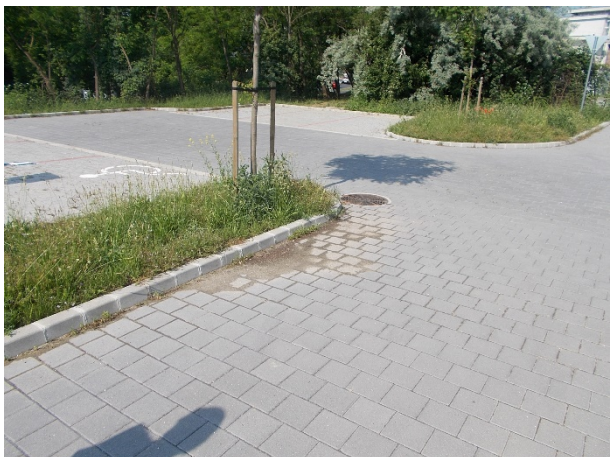
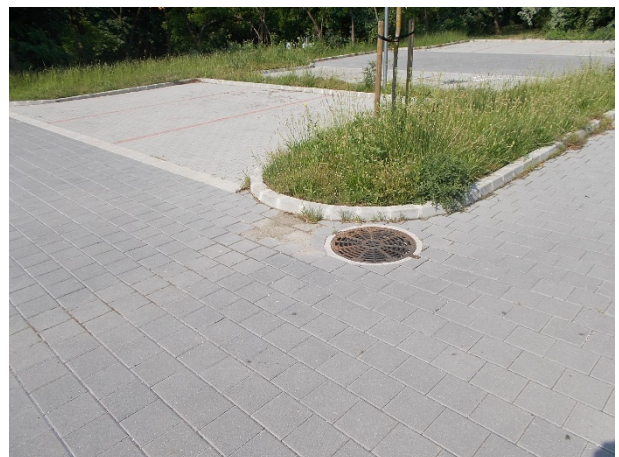
A térkő burkolat lejtése nem megfelelő

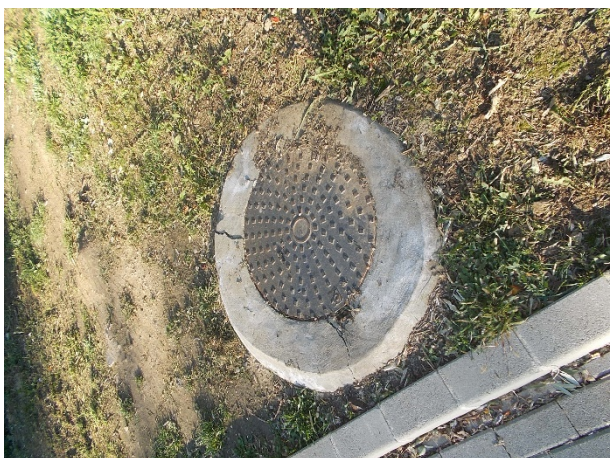
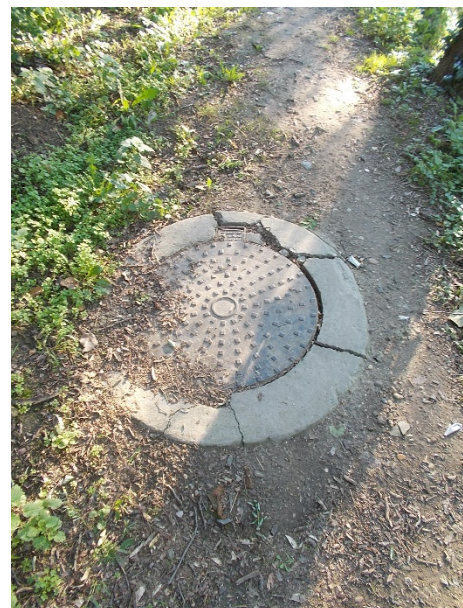
Aknafedlap beton gallérja nem megfelelő

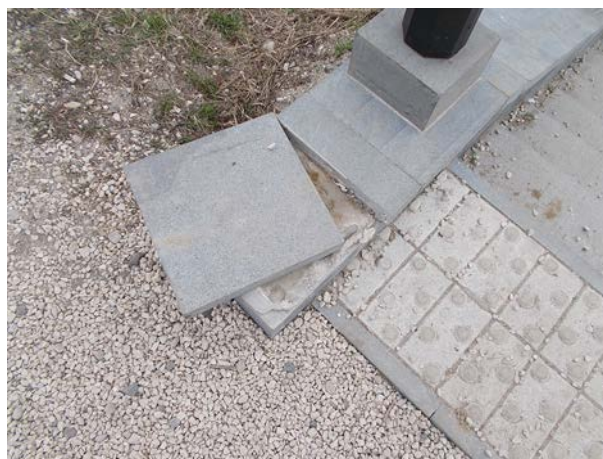
A fedkövek ragasztása elengedett

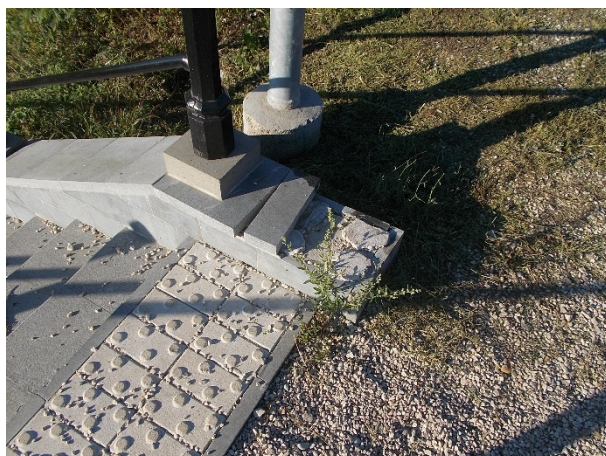
Ugyanez 2015. október 01.-én

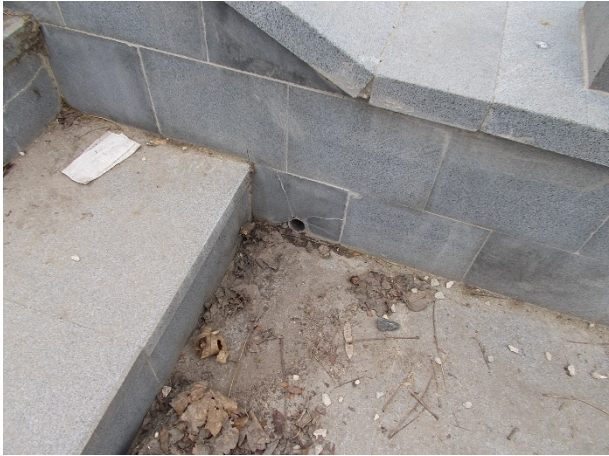
Az utólagosan készített vízvezetés készítésekor a burkolókő eltört

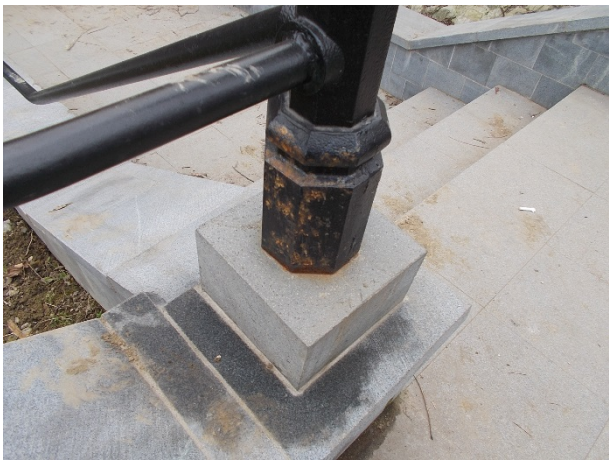
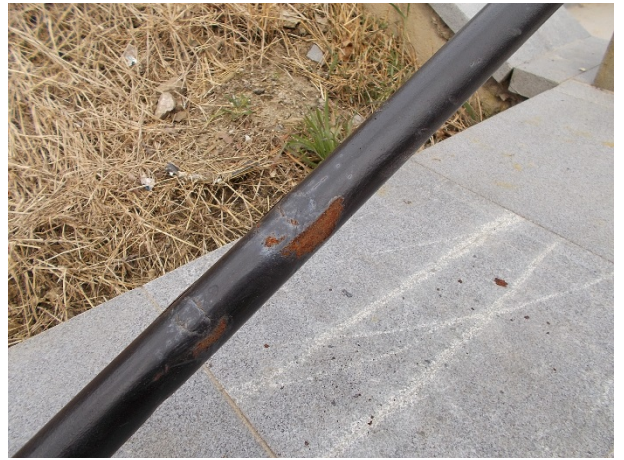
Az elemek rozsdásodnak

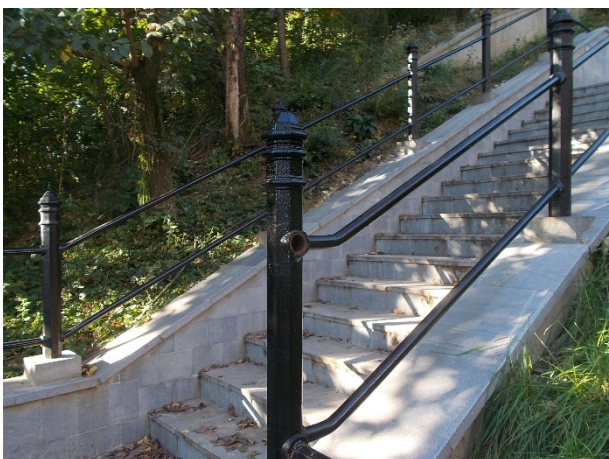
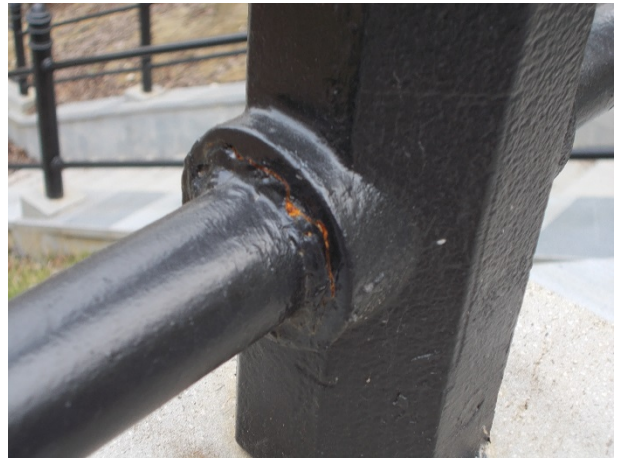
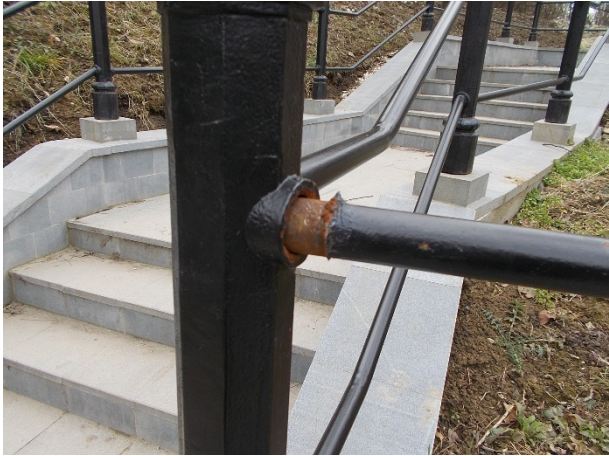
A korlát hegesztése nem megfelelő, korlátelem hiányzik

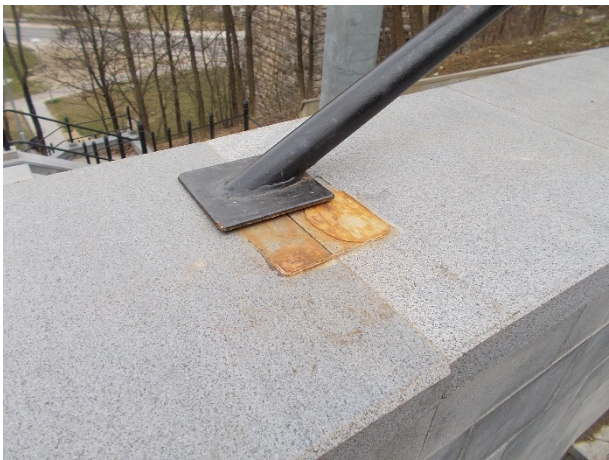
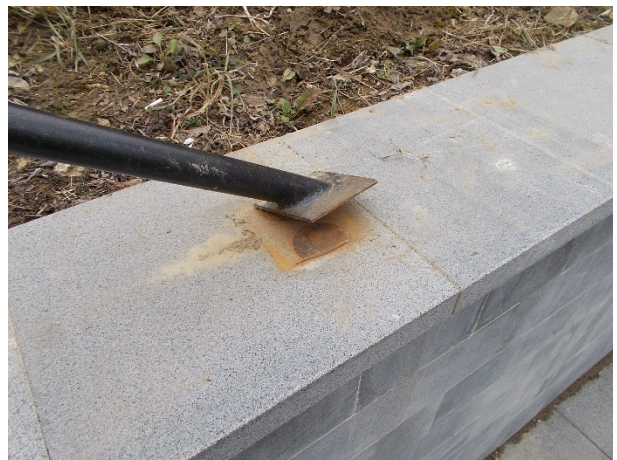
A korlát ragasztása nem megfelelő

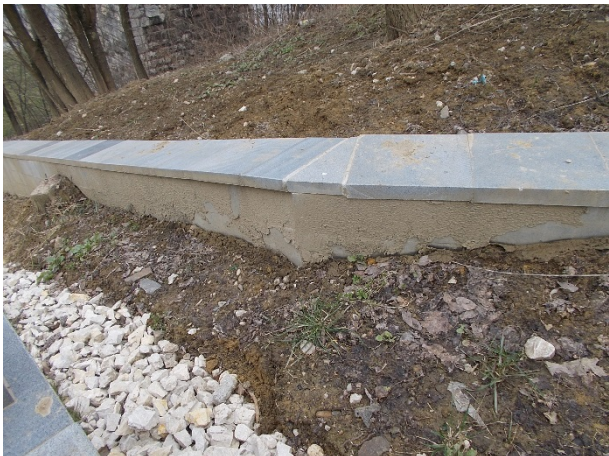
A vízorr nem működik

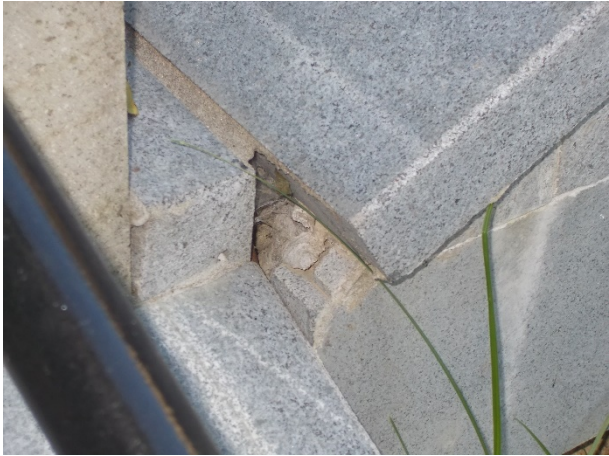
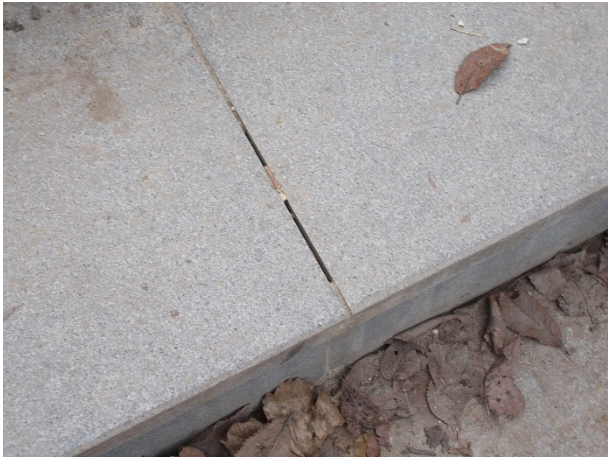
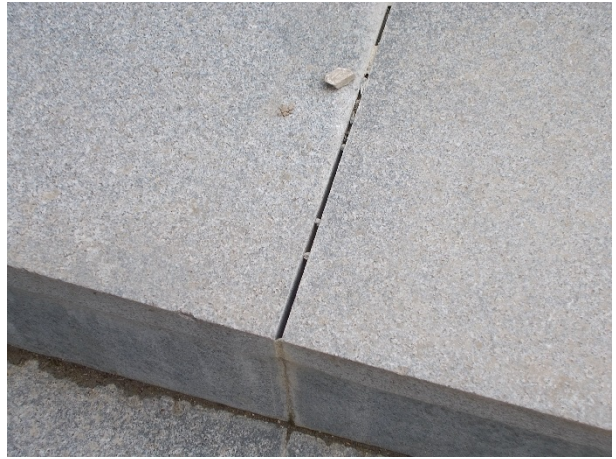
A fugázás hiányos

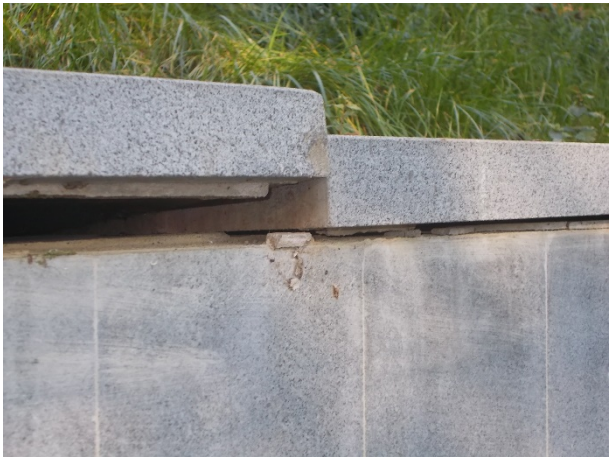
Fedkő ragasztása nem megfelelő

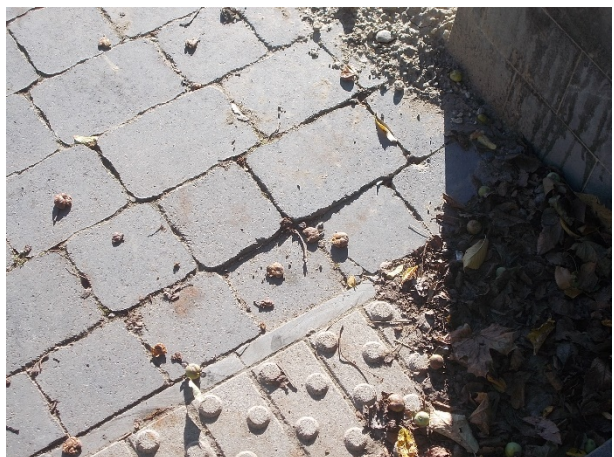
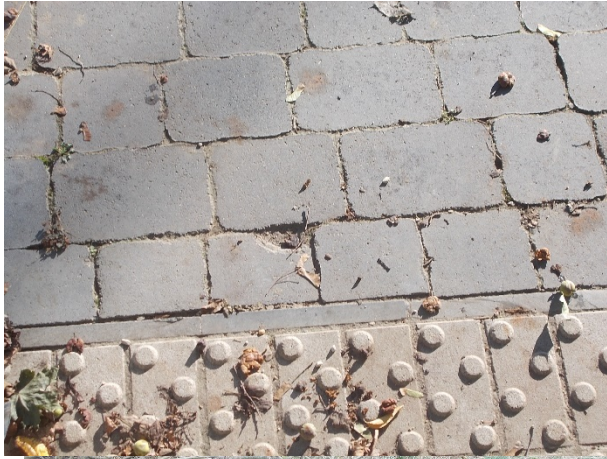
A járda burkolata sérült, megsüllyedt

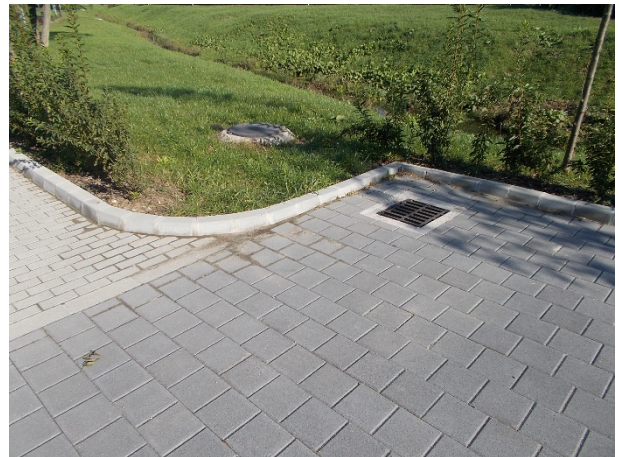
A parkoló pataknál lévő sarka mozog

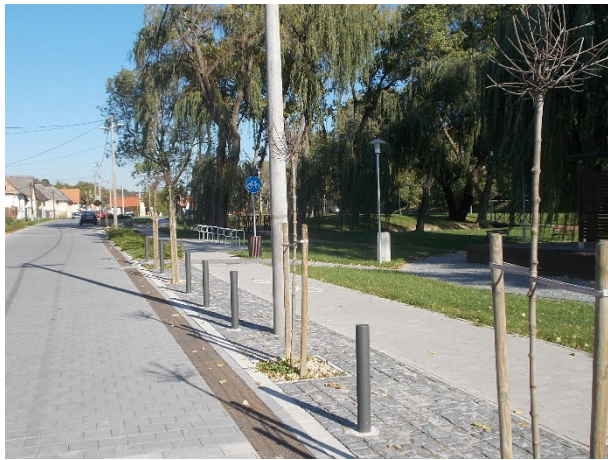
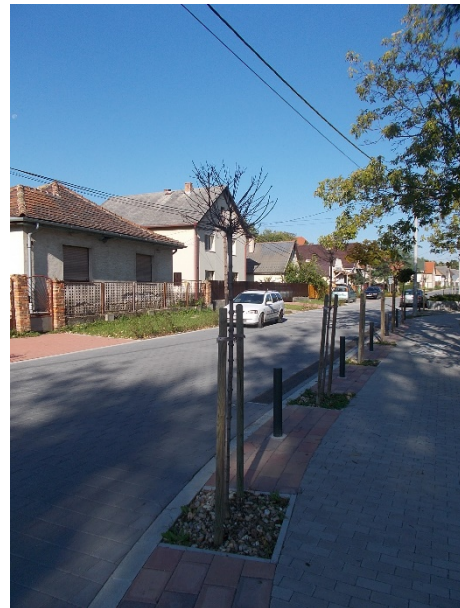
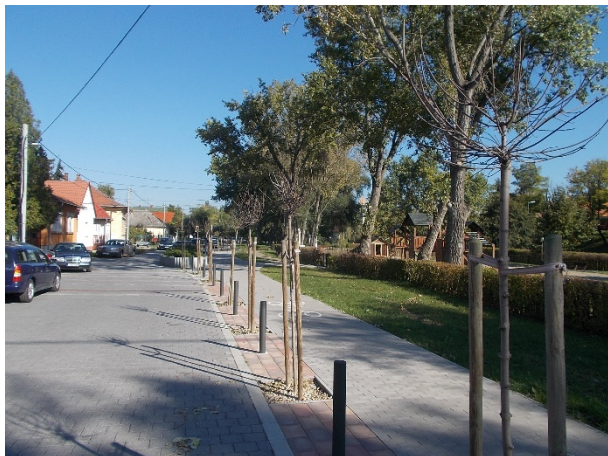
Sok telepített fa kipusztult

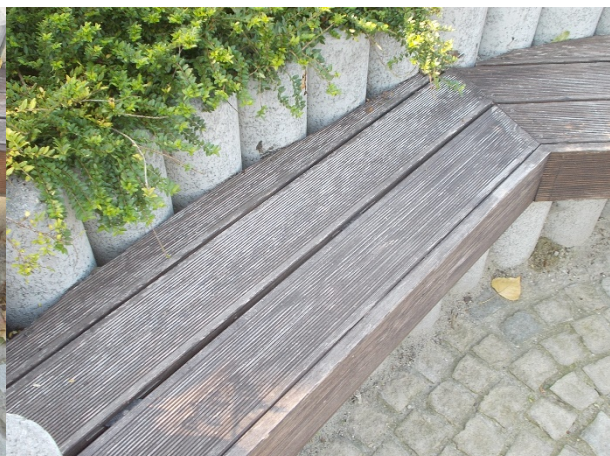
Utcabútorok felületkezelése nem megfelelő

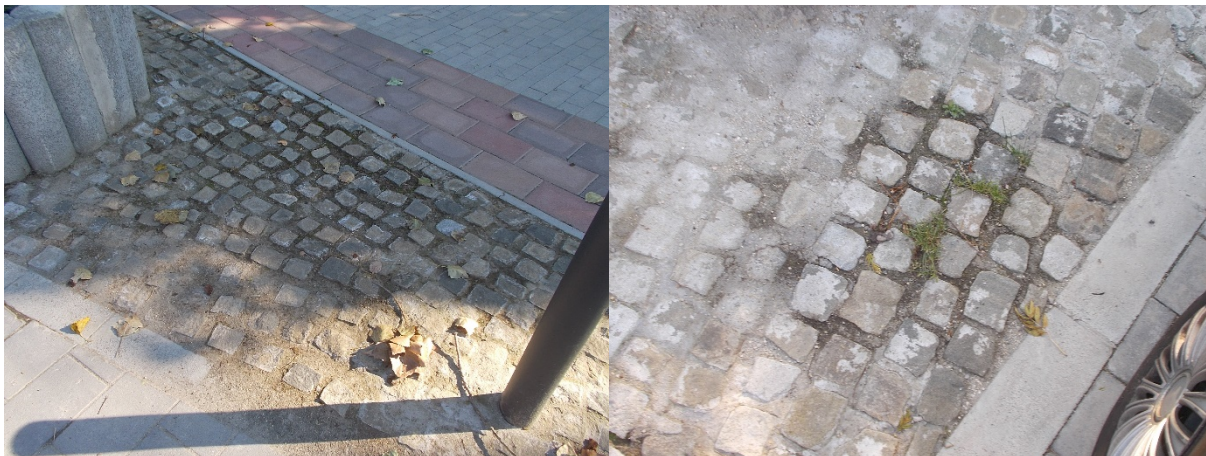
Kiskockakő fugázása nem megfelelő

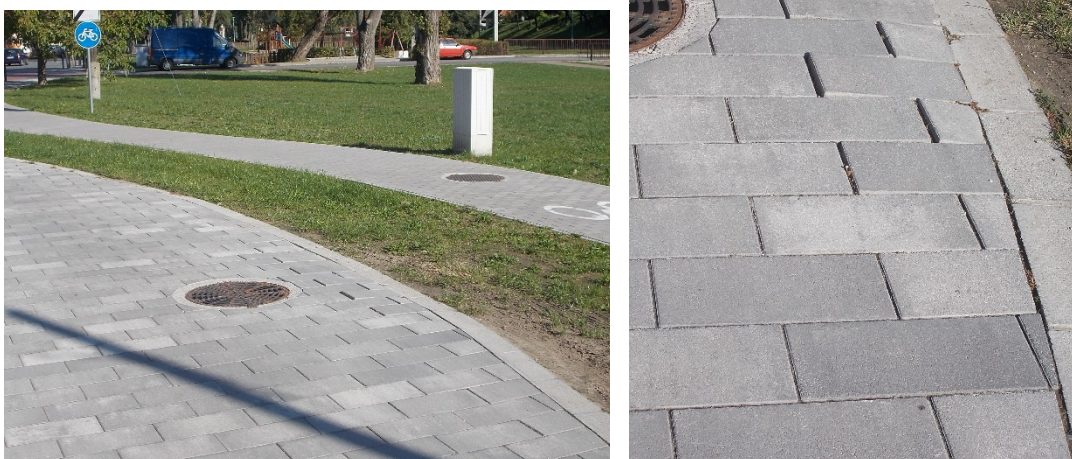
Szegély kimozdult, térkő megsüllyedt

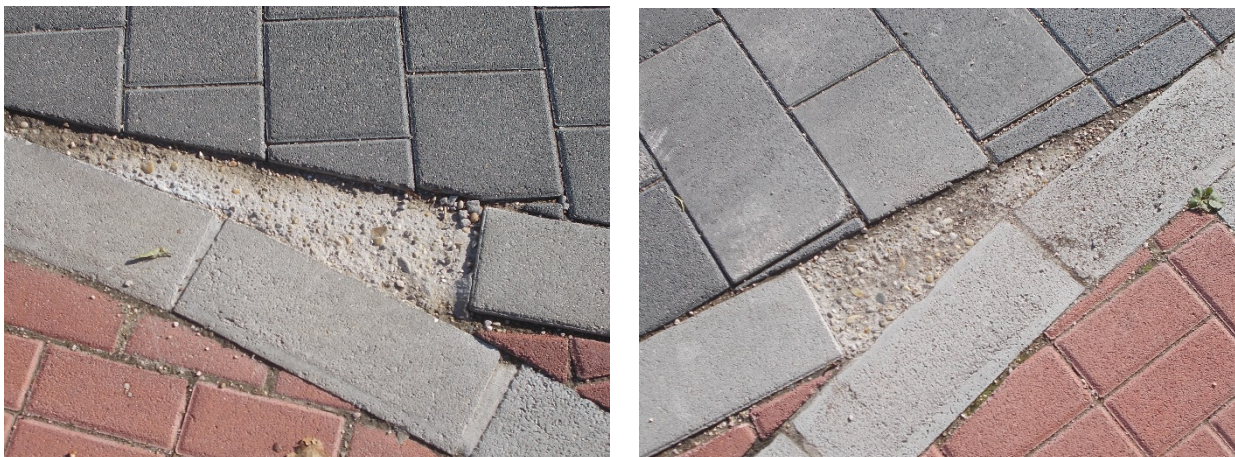
A monolit betonból készített szegélyek szétfagytak

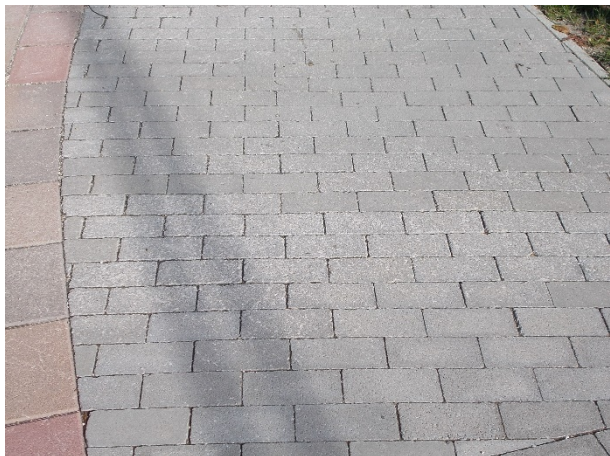
A térkő felülete megkopott

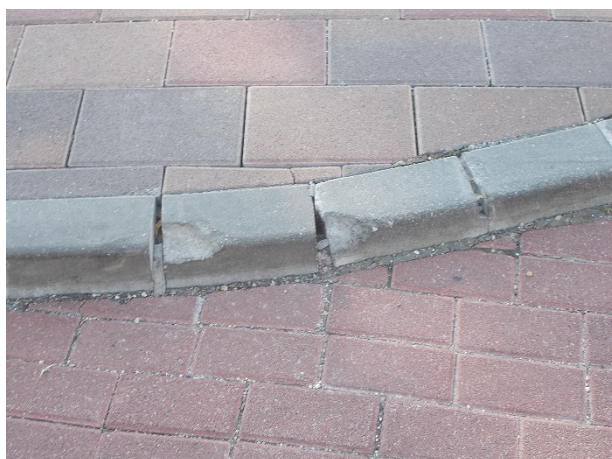
Szegélykő sérült

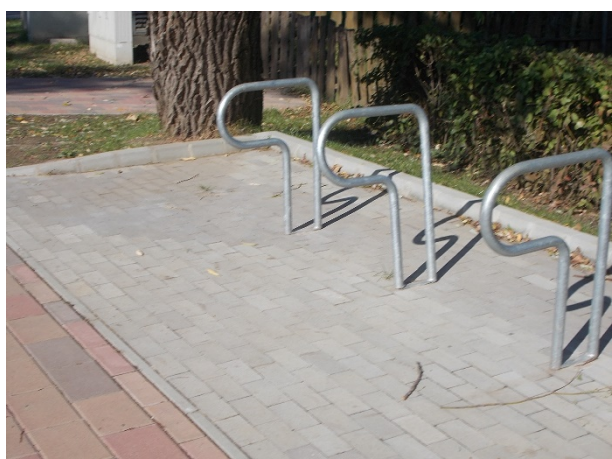
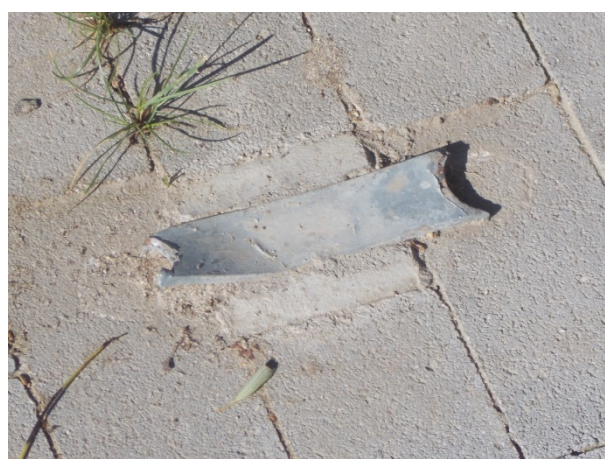
A kerékpártároló nem megfelelő

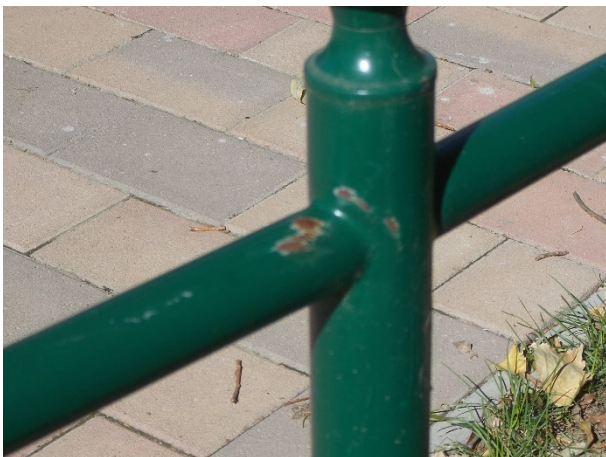
A korlát felületkezelése nem megfelelő

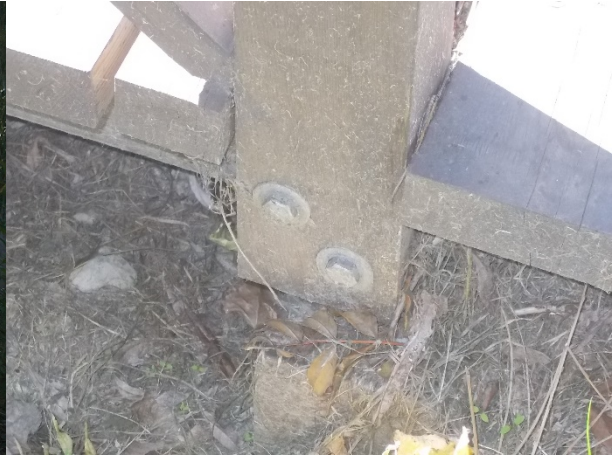
A fahidak korlátrögzítése nem megfelelő

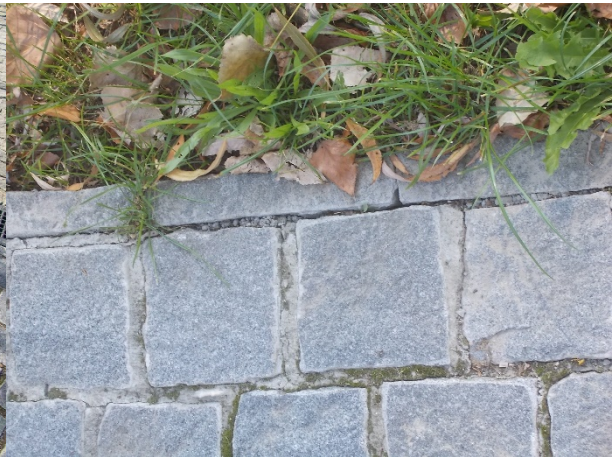
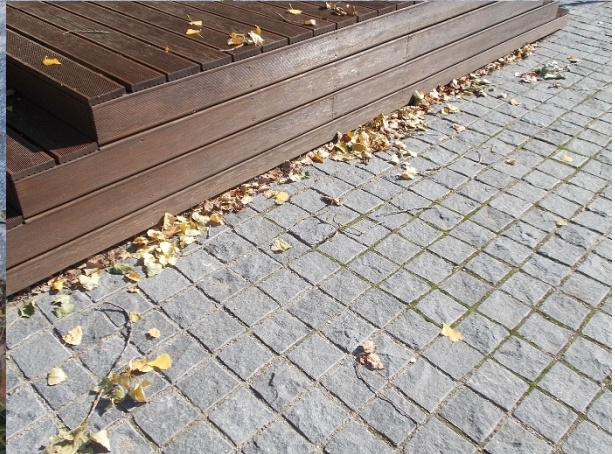
A színpadnál a szegély és a kockakő mozog

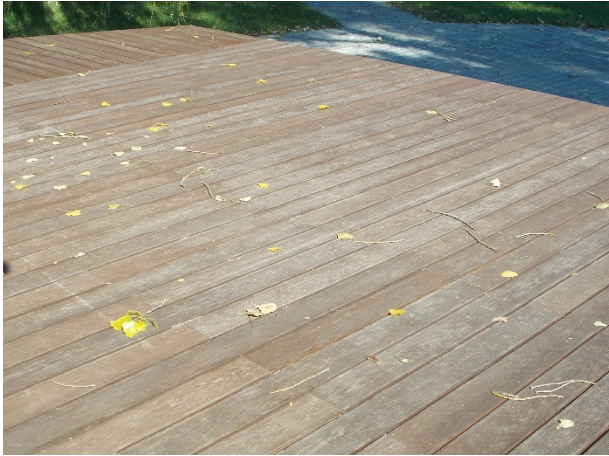
A színpad felületkezelése nem megfelelő

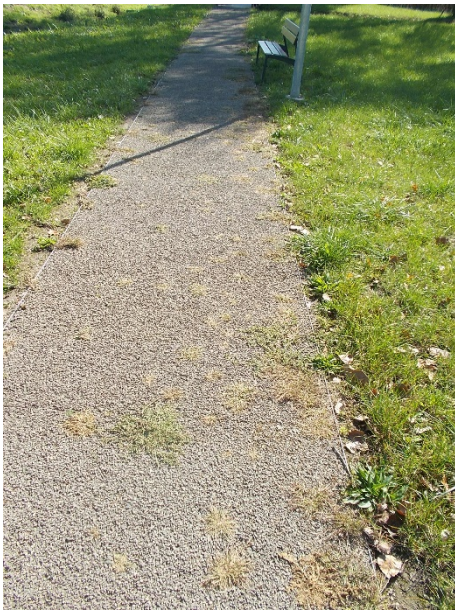
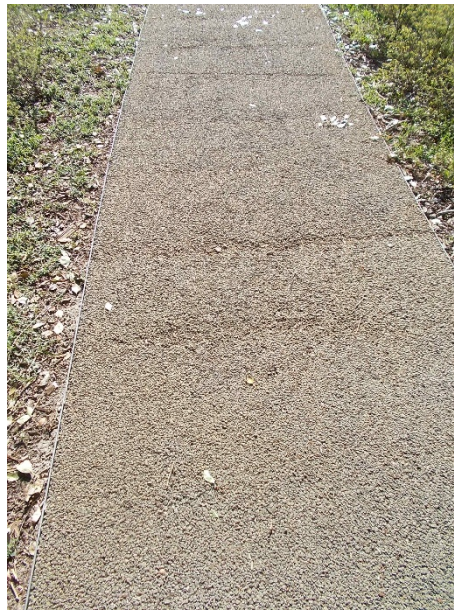
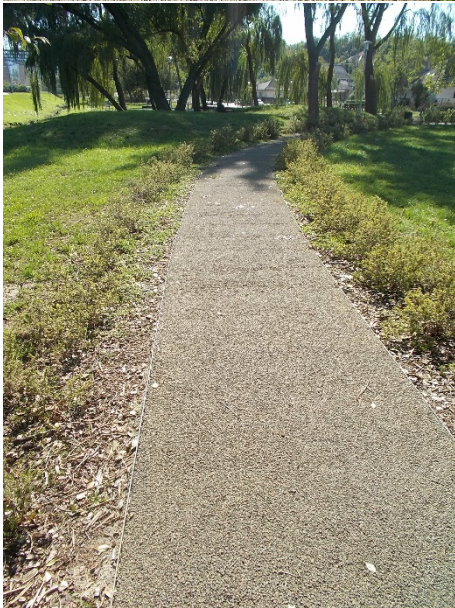
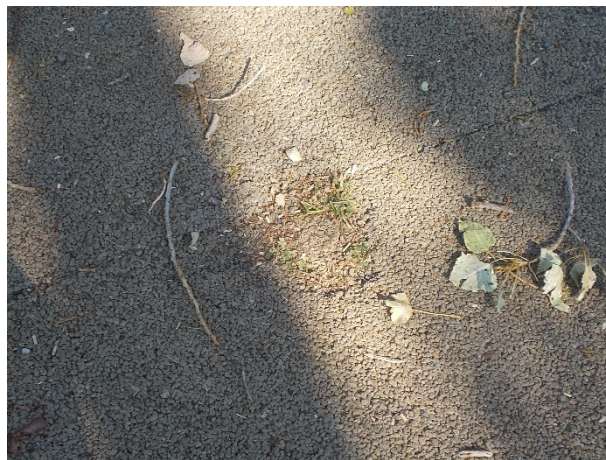
A stabilizált burkolatú sétány javítandó

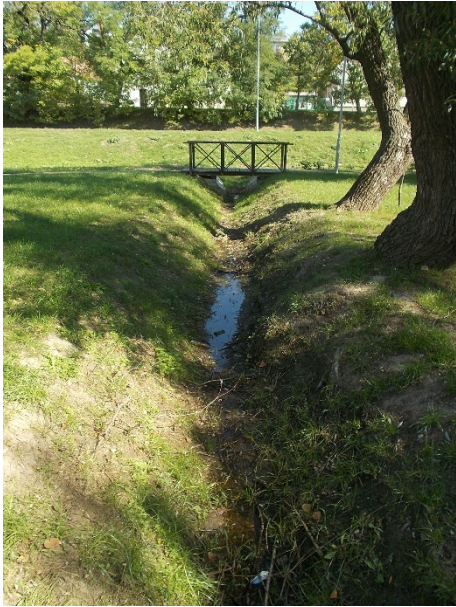
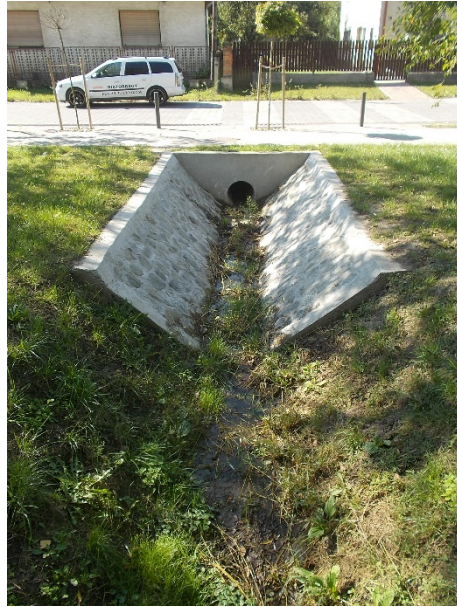
A vízvezető árok esése nem megfelelő

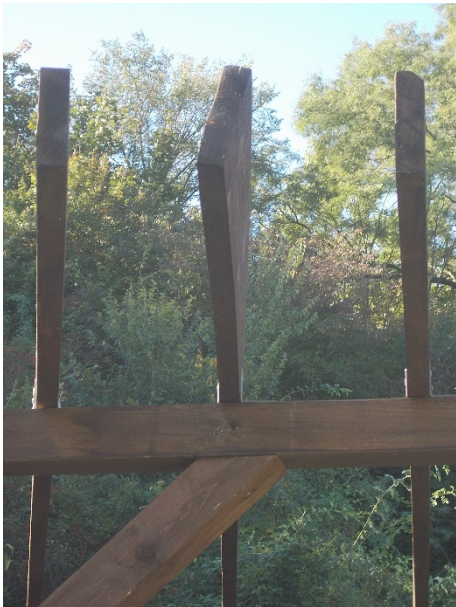
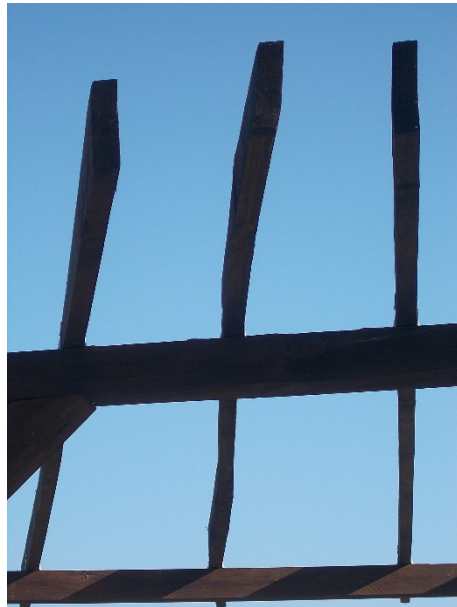
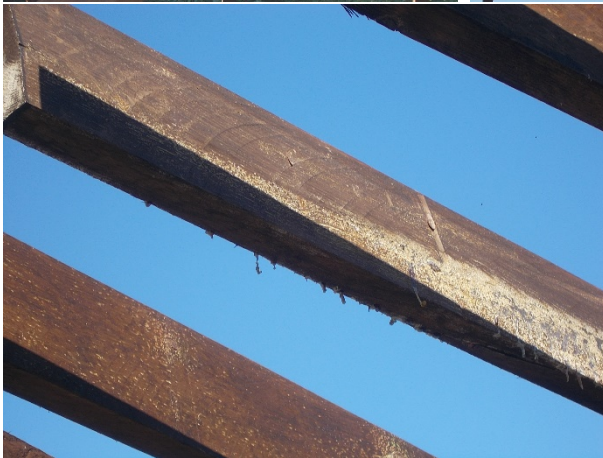
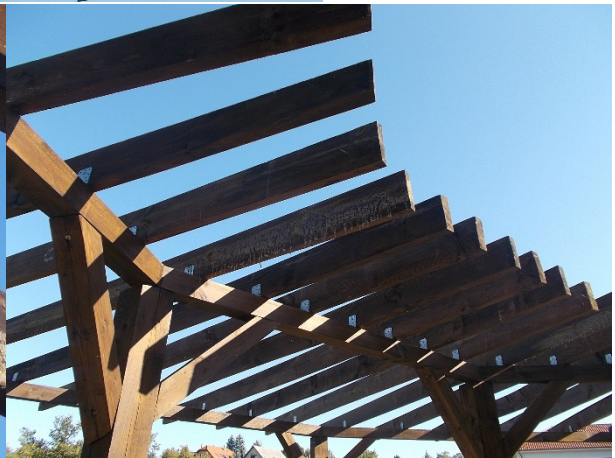
A pergola egyes elemei túlzottan deformálódtak, felületkezelésük nem megfelelő

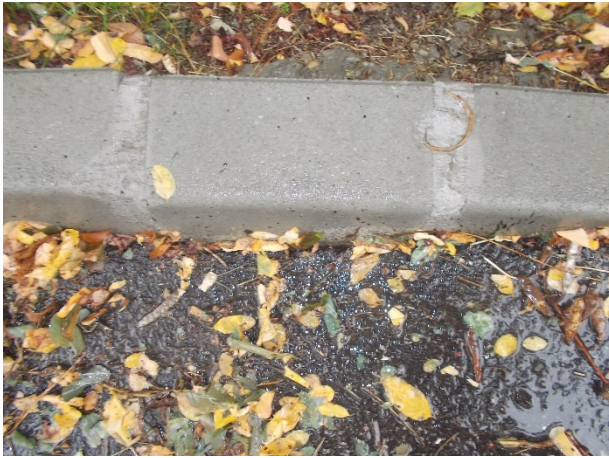
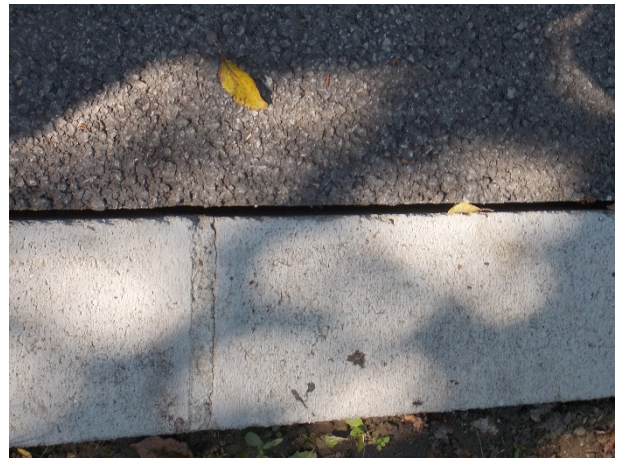
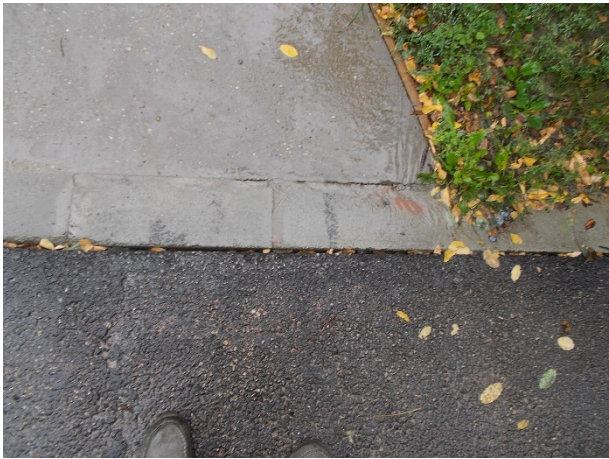
Útszegélyek kimozdultak

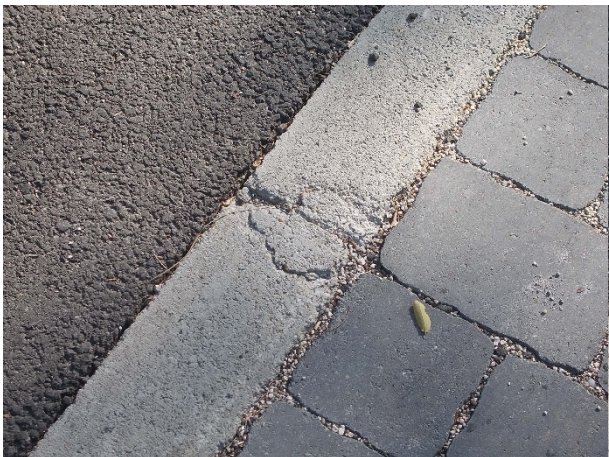
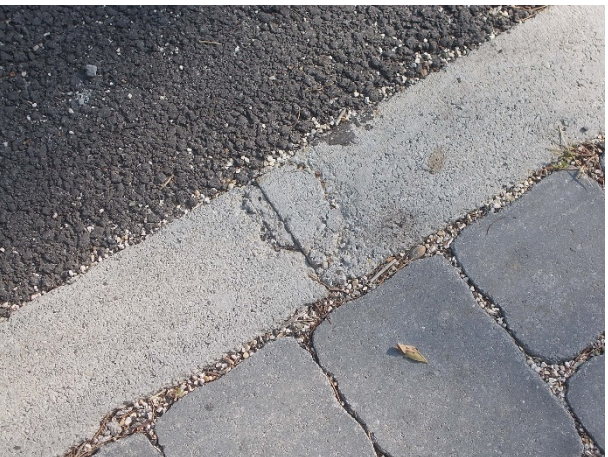
Szegélykövek szétfagytak

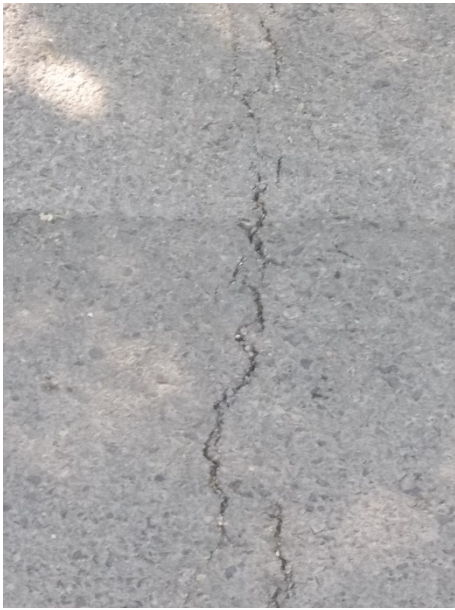
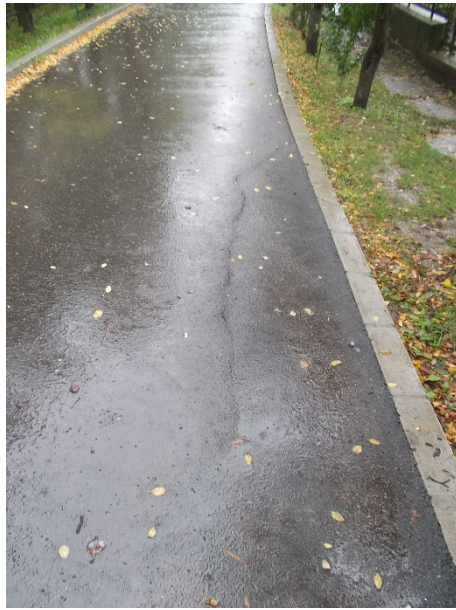
Aszfaltburkolat elrepedt

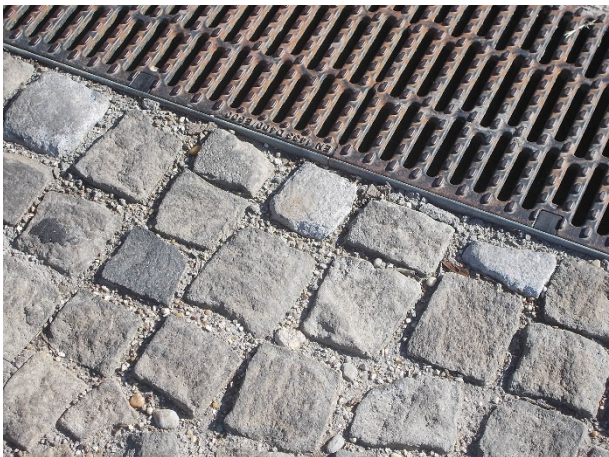
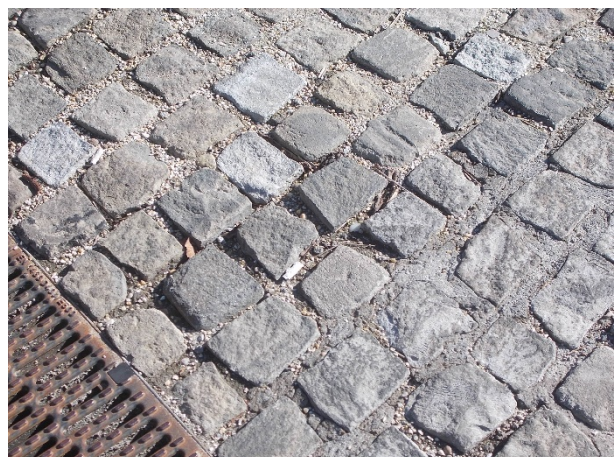
Kiskockakő burkolat mozog

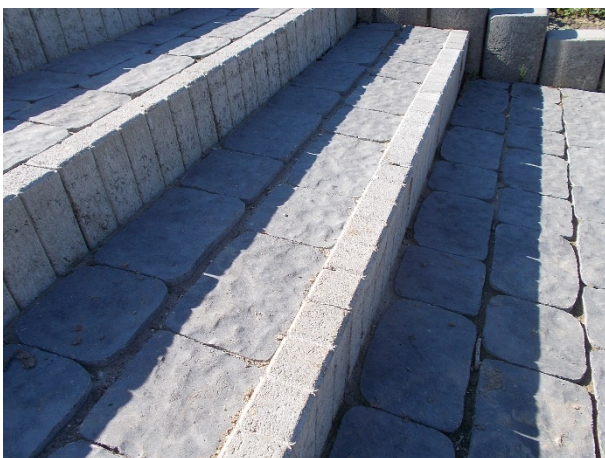
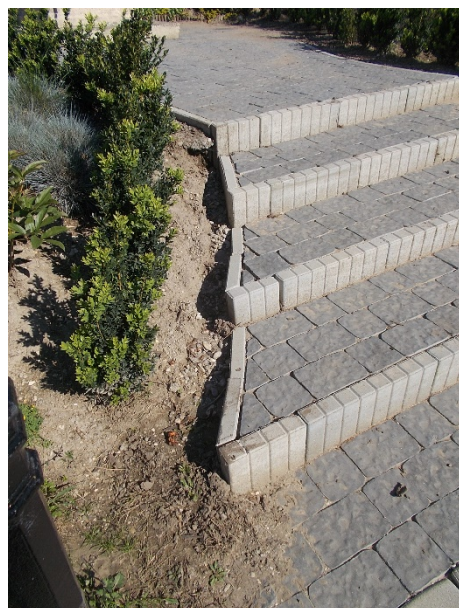
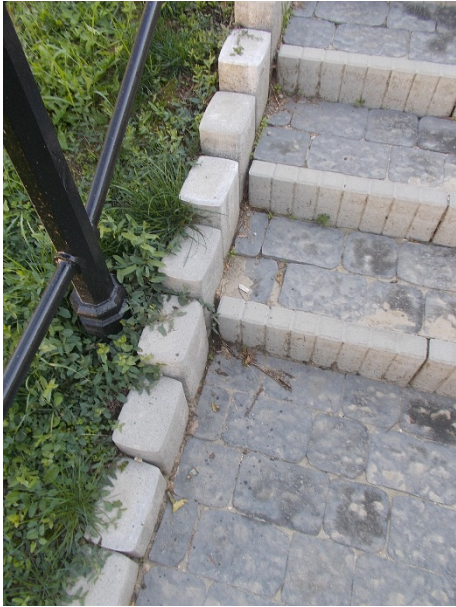
Lépcsőfok paliszád eleme kimozdult, burkolókő megsüllyedt

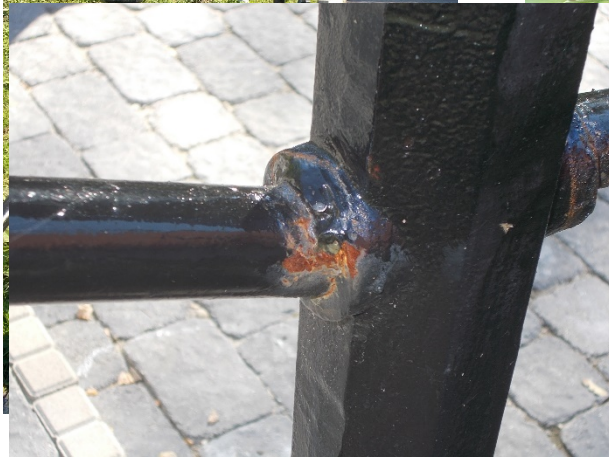
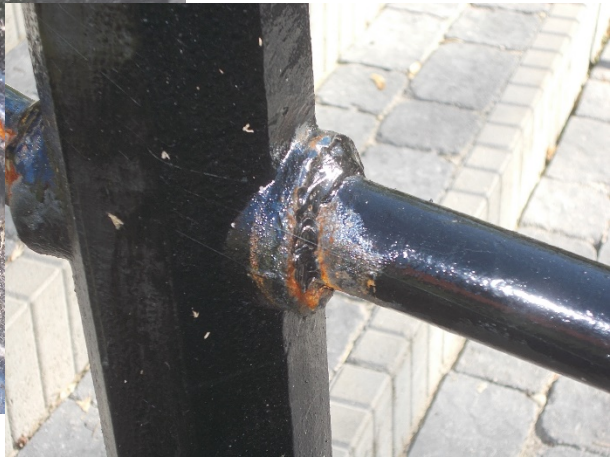
Korlátelem hiányzik

A korlát hegesztése, mázolása nem megfelelő

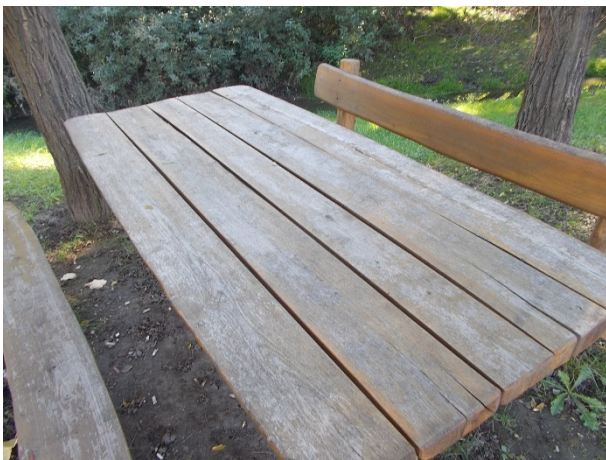
A telepített bútor felületkezelése nem megfelelő

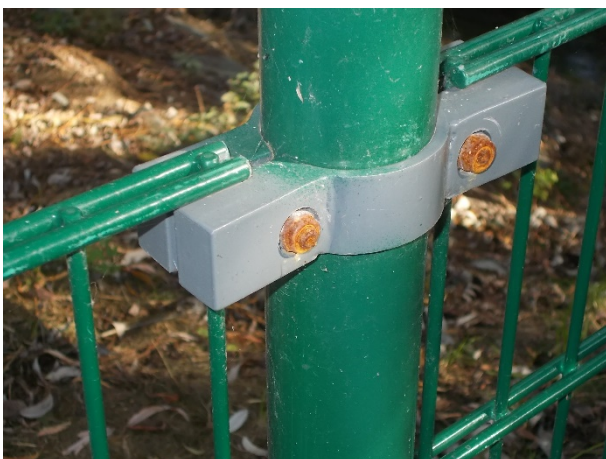
A rögzítő csavarok rozsdásodása nem megengedett

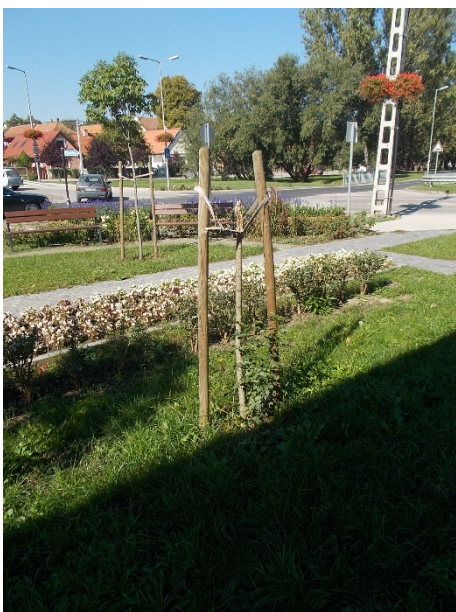
A telepített fa kiszáradt

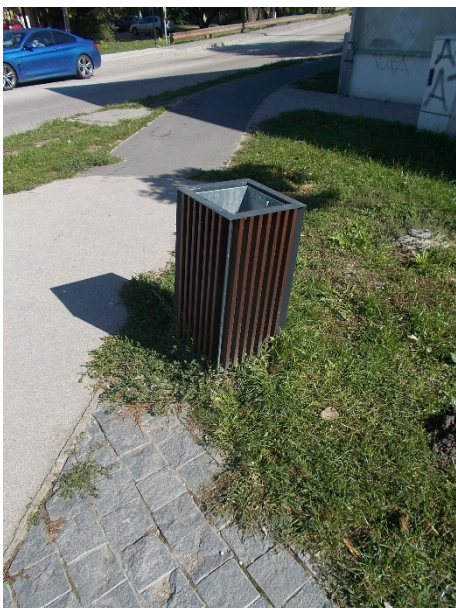
A hulladéktároló rögzítése nem megfelelő
