## Szakvélemény

Amely készült a **Biatorbágy Város Önkormányzata** megbízásából a város keleti részén folyó patak nyugati partján lévő – elsősorban – európai szomorúfűz „sorfák” állapotáról, a jövőbeni teendőkről, a kerékpárút, valamint a játszóterek és pihenőhelyek biztonságosabbá tételének lehetőségéről.

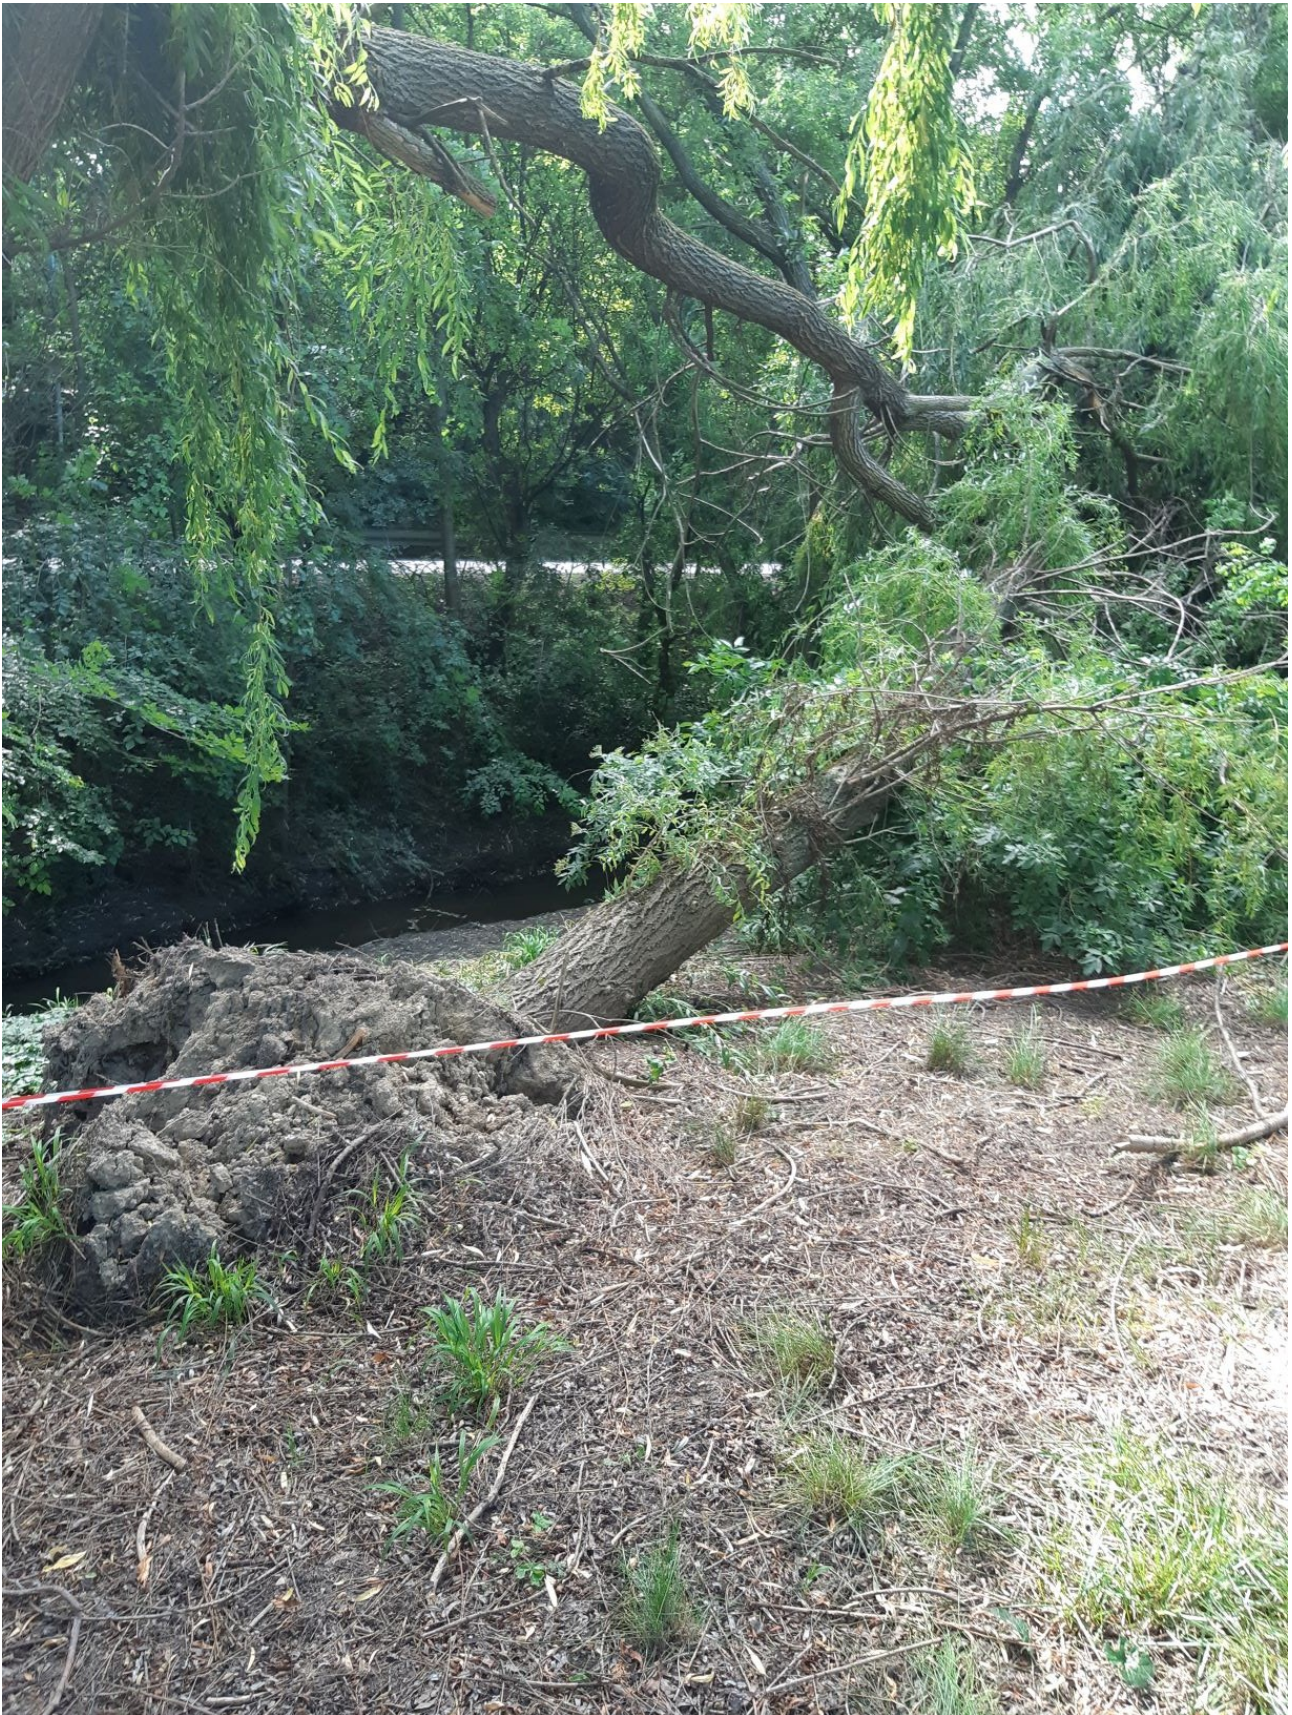
1. sz. kép

A vizsgálat közvetlen apropóját a közelmúlt történései indikálták, mely esemény az **1. 2. 3.** számmal jelölt képeken látható.

- a kidőlt fa esetében jól látszik a támasztó karógyökér és a további II. osztályú tartó gyökerek szinte majdnem teljes hiánya
- a fa nagy valószínűség szerint a magas vízállás hatására gyakorlatilag kimosódott a helyéből, amihez nagyban hozzájárult a gyökérzet hiányos volta!

- köztudottan a fűzek mélyen gyökereznek, kimondottan kedvelik a nedves termőhelyeket, patak partokat, az időszakos vízborítottságot is jól tűrik!
- ennek a mélyen gyökerezésnek az „eszközei” hiányoznak ennél a fánál, vagyis a kidőlés tulajdonképpen törvényszerűen következett be.

- mitől tűnhet el a fa gyökere? Több okból, és előre kívánom bocsájtani, hogy időben egy hosszabb folyamatról beszélhetünk.
- a nem megfelelő visszatáplálás okozta hajszálgyökér, majd később magasabb osztályú gyökér elhalása, eltűnése.

- a magasabban fekvő egyedeknél az utóbbi néhány tucat év aszályos klímája
- a túl magas talajvíz okozta gyökérrothadás
- ezen kívül kártevői és kórokozói tevékenység is oka lehet a gyökérzet „elfogyásának”

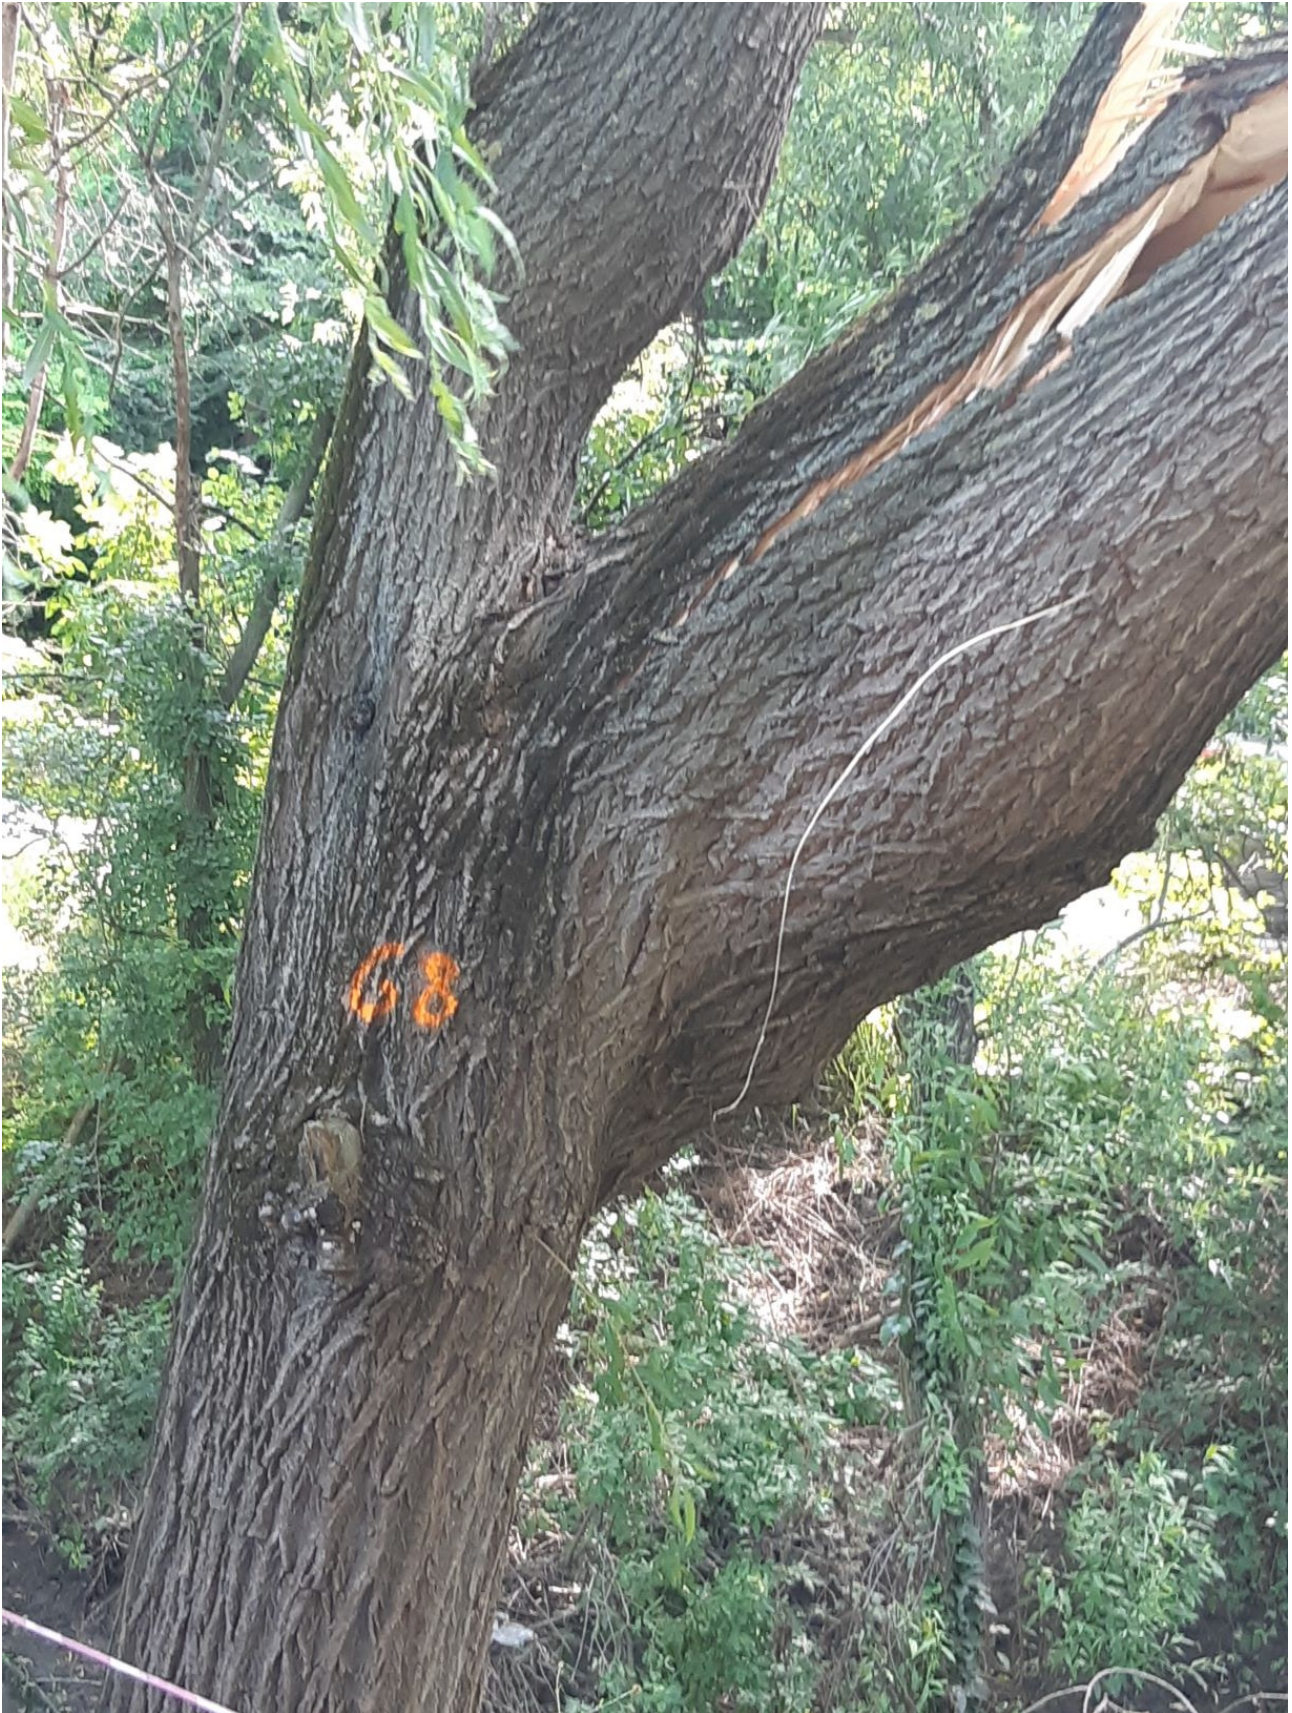
2. sz. kép

A kettétört fa (**2. sz kép**) tipikus példája a veszélyes képletek okozta károknak...A fák megjelenésében a leg-törésveszélyesebb képlet az un. Y elágazás, mely jelen esetben tökéletesen igazolta, hogy külső erő behatására a fa az esetek döntő hányadában ezen képletek mentés hasad, törik. Korona alakításnál ezt minden esetben szigorúan figyelembe kell venni!

Úgy gondolom, hogy az ábrázolt eset a területen nem kategorizálható a sorozatos előfordulású események közé, kialakulásához szükség volt a rendkívül megáradt patak, és az erős széllelés okozta rendkívüli tolóerő együttes fellépésére. Az eset megismétlődésére kicsi a valószínűség, azonban a fák alakításához, ápolásához mint lehetőséggel feltétlenül számolni kell.

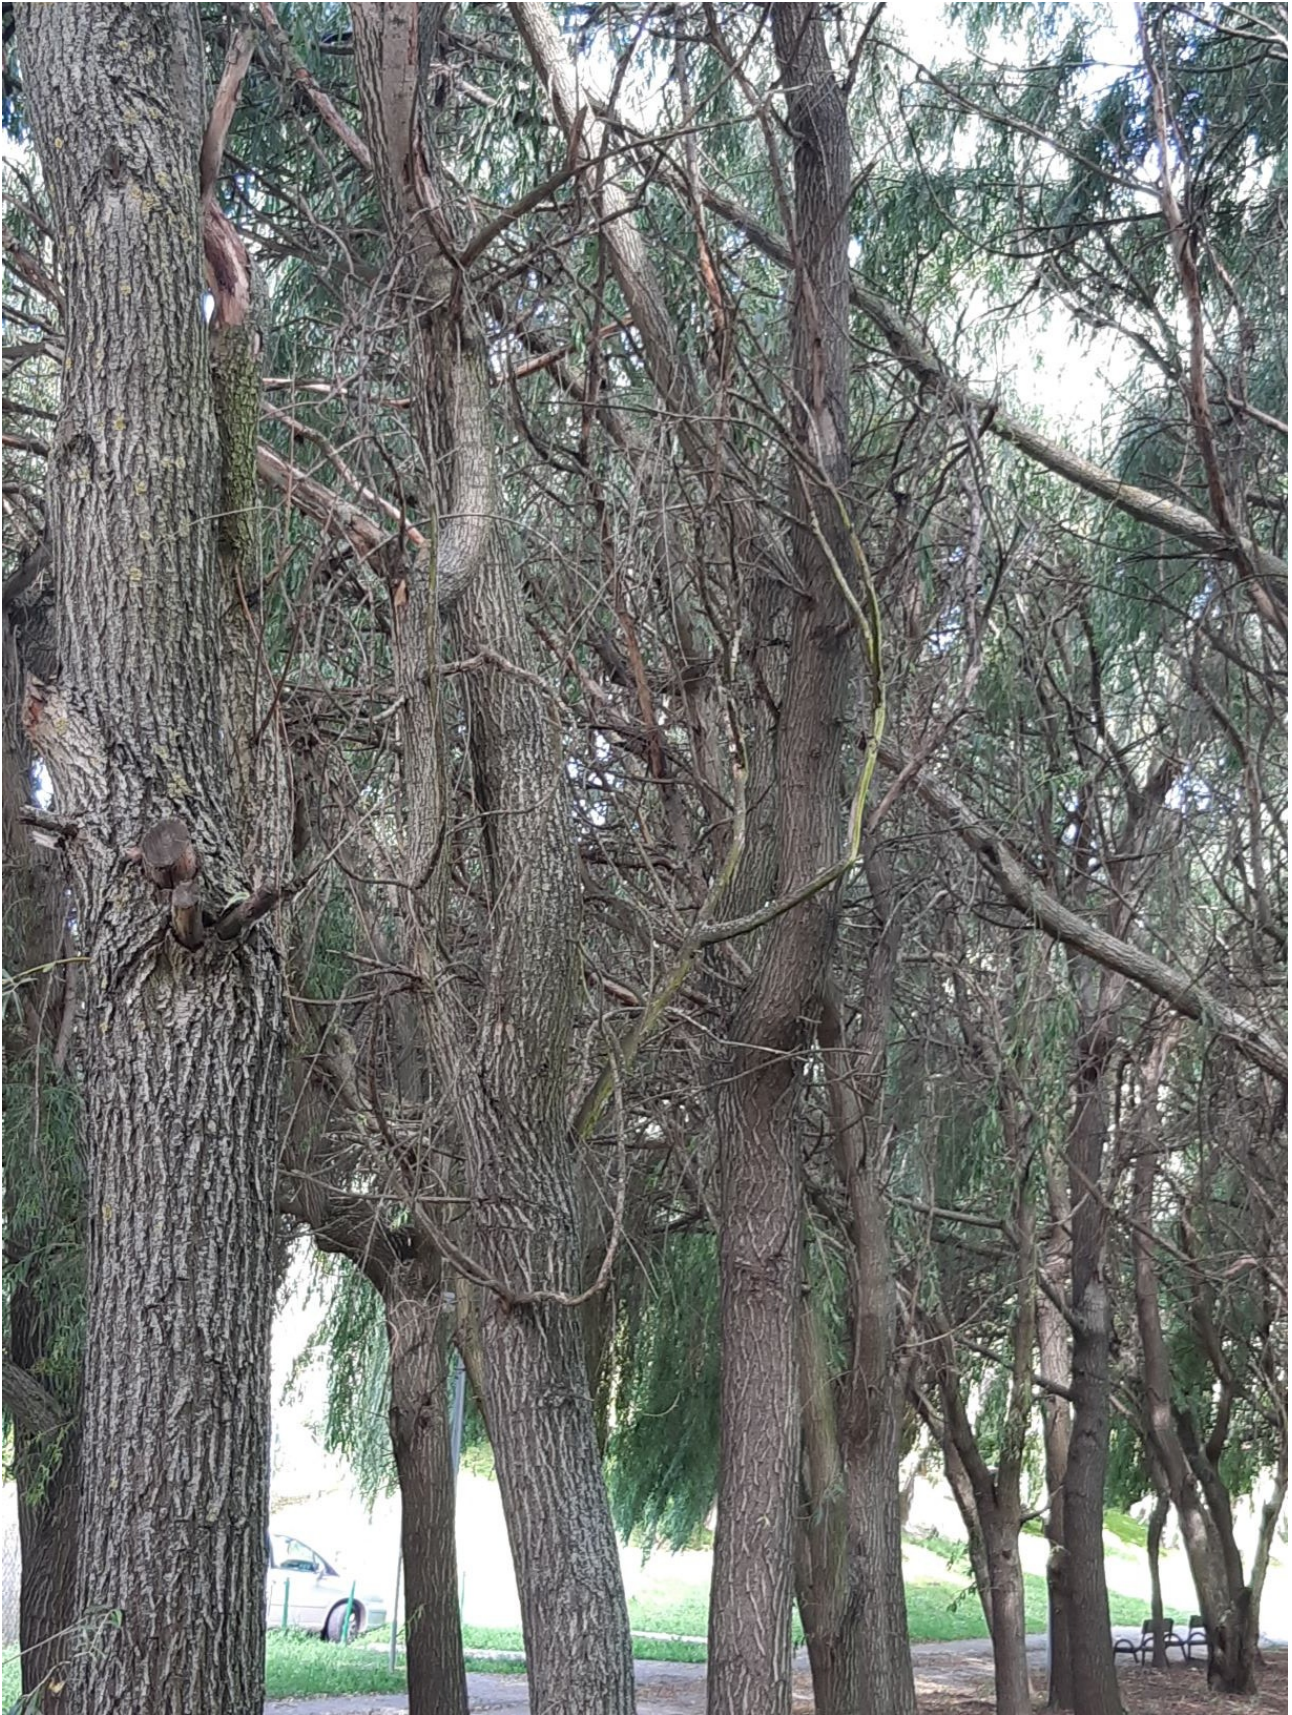
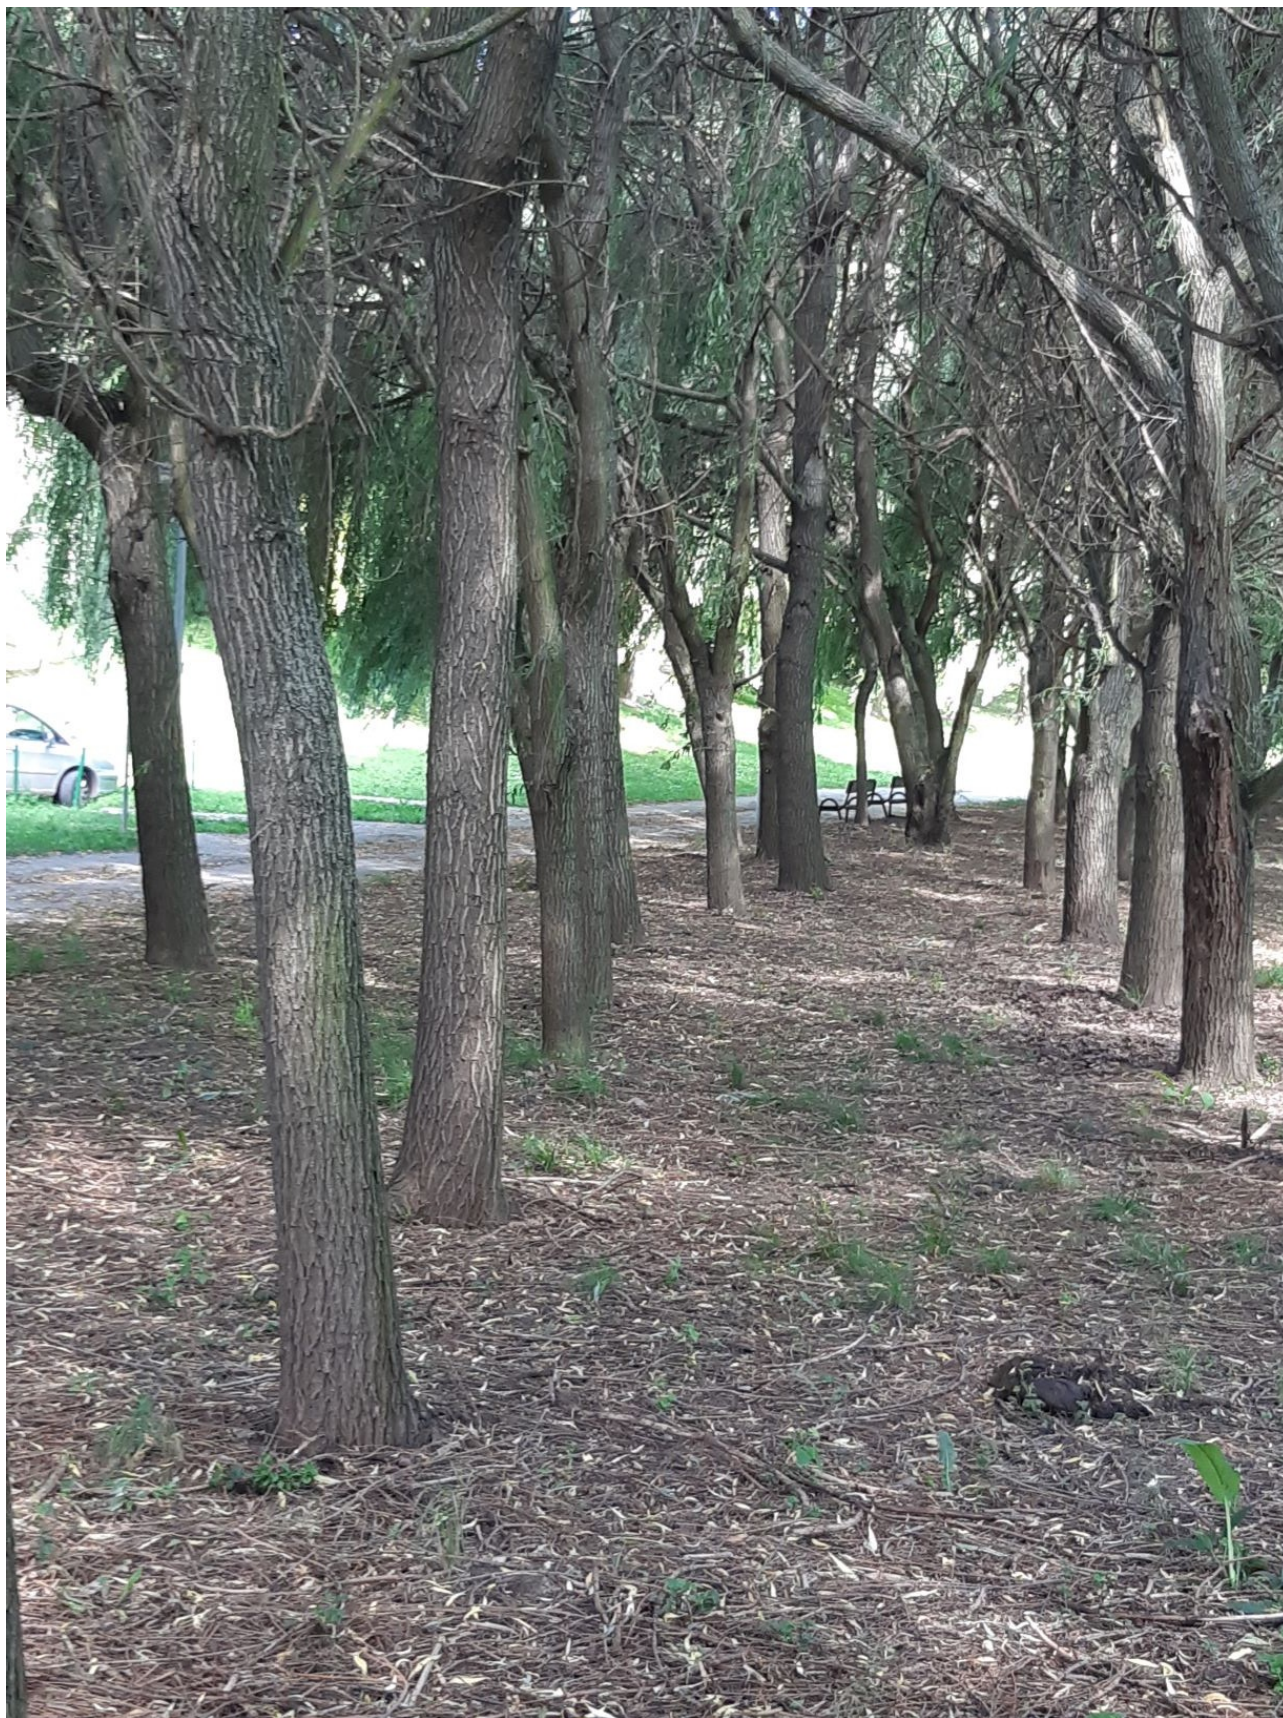
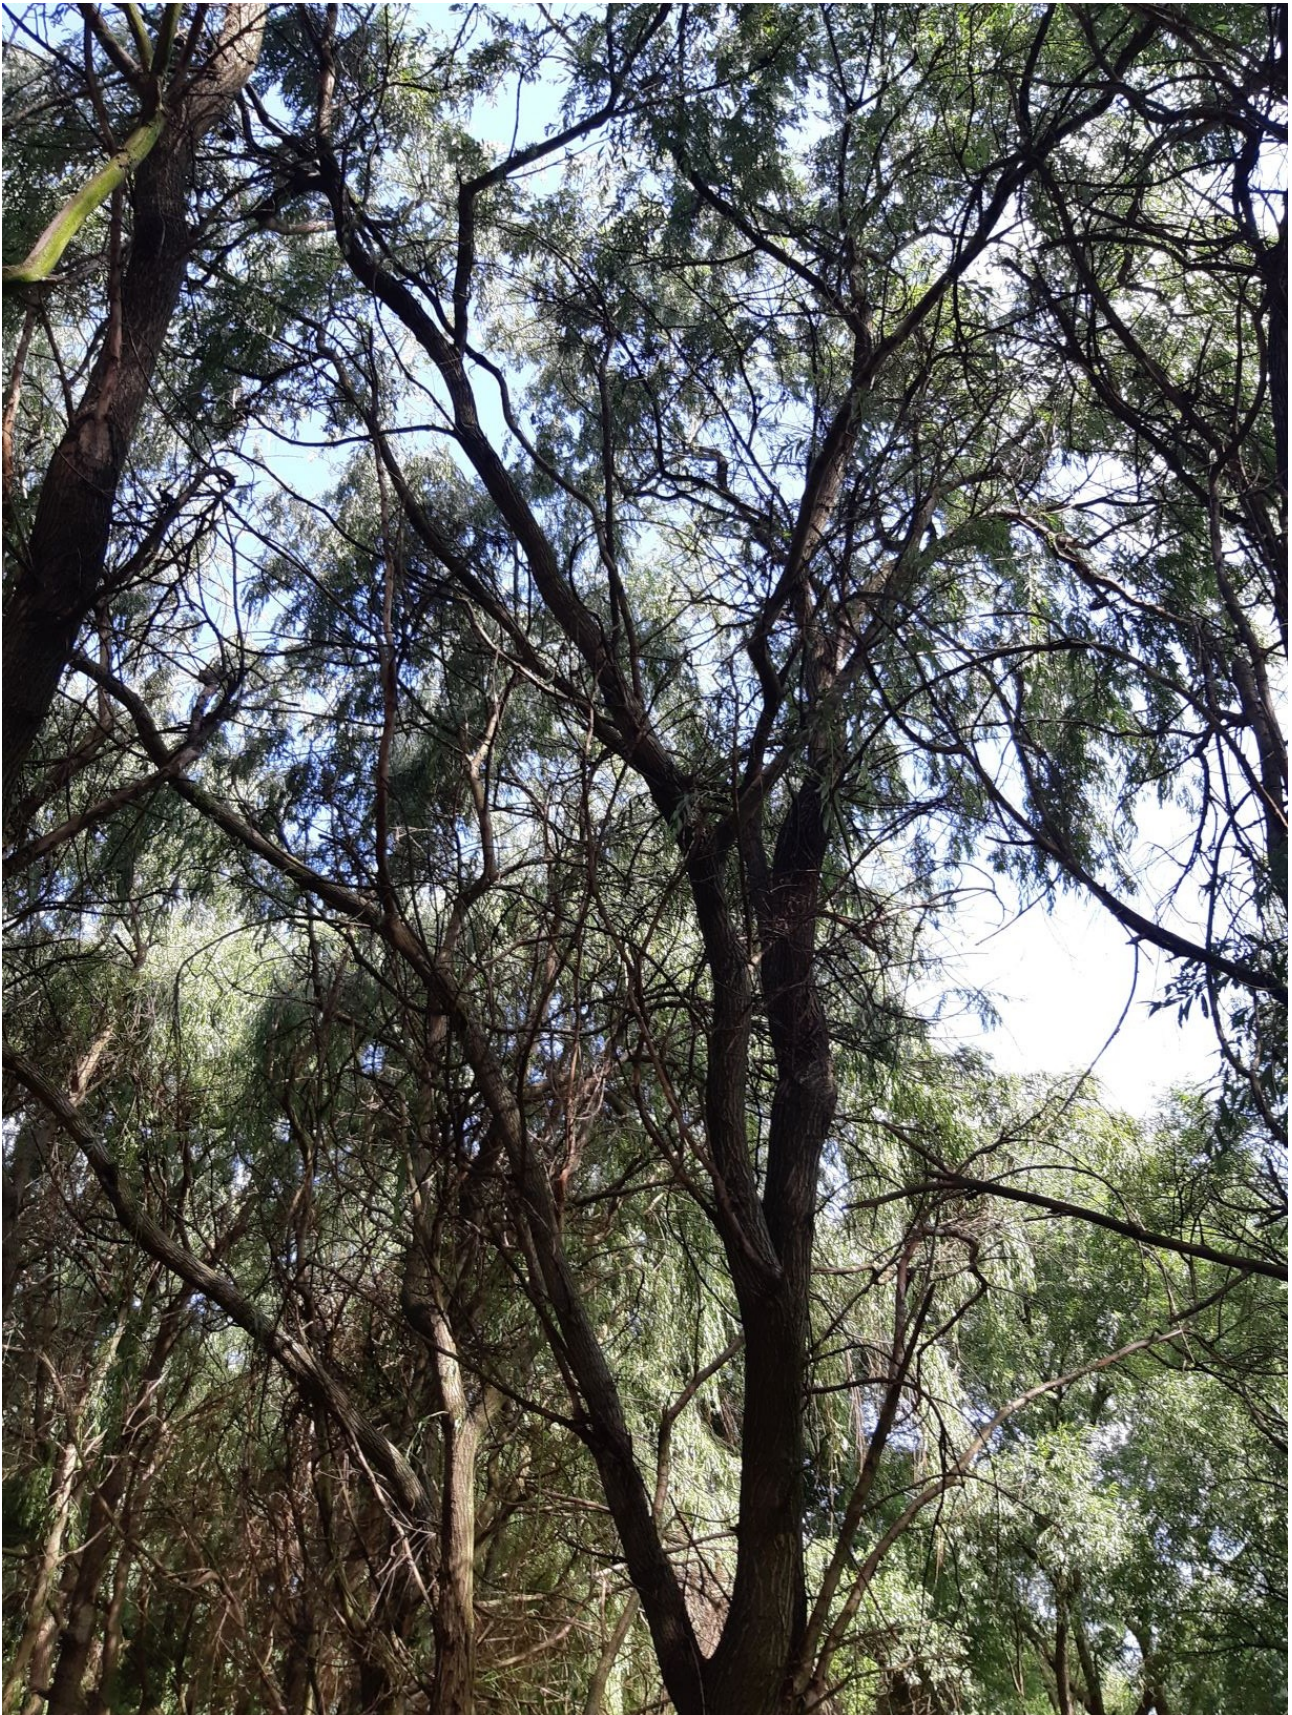
- a fűzfaállomány az ideális, azaz kezelhető, hasznos, dekoratív megjelenést biztosító egyedszámnak több mint a 130 %-a

- tudni kell, hogy a fűz sorfaként- csak megfelelő tőtávolság mellett- alkalmazható, egyébként mivel magas a hő és a fényigénye hajlamos a felkopaszodásra, ágelhalásra a koronacsúcs alatti régióban. Ez figyelhető meg a **4. 5. 6. sz** képeken. Ez a faállomány elnyomja a fák díszítő értékét, lehetetlenné teszi a megfelelő díszítő értékű korona kinevelését, fenntartását. Gyakorlatilag a fák senyvesztéséről van szó, ugyanis így a tenyésztőterület mintegy 40-50%-kal kisebb mint a fa igénye!

Ez **29 db fa** az összes **80-ból**. Amennyiben ez lakossági ellenállás miatt nem vihető végbe, akkor a jelen állapot fennmaradásával nehezen lesz biztosítható, főleg nem garantálható a középső fasor (mely az eltávolítandók zömét adja) élete, a belső száradás mértéke egyre nőni fog, és lassan azzal kell számolni, hogy a szükségesnél kevesebb fény az asszimiláció csökkenéséhez, végső soron a lombozat, és a gyökérzet lassú elhalásához vezet.

Mindenek előtt alap beavatkozásként az egyedszám optimális mértékre történő ritkítása szükséges, melyhez a területen szerzett benyomásaim, és a látottak alapján a következő fák eltávolítása szükséges:

**3/7/11/13/15/18/20/22/24/27/29/31/35/39/41//44/46/48/49/51/52/54/55/57/58/59/67/68/71**

Míg az eltávolítás után a maradék nagyobb élettérhez jutnak, megnő a felhasználható fény mennyisége, fokozódik az asszimiláció miáltal nőni fog a lomb – kitöltve a kialakult űrt – erősödni, gyarapodni a gyökérzet. Szükségesnek tartanám a patakpart további sorsának alakítását érzelmi alapokról szakmai alapokra helyezni!

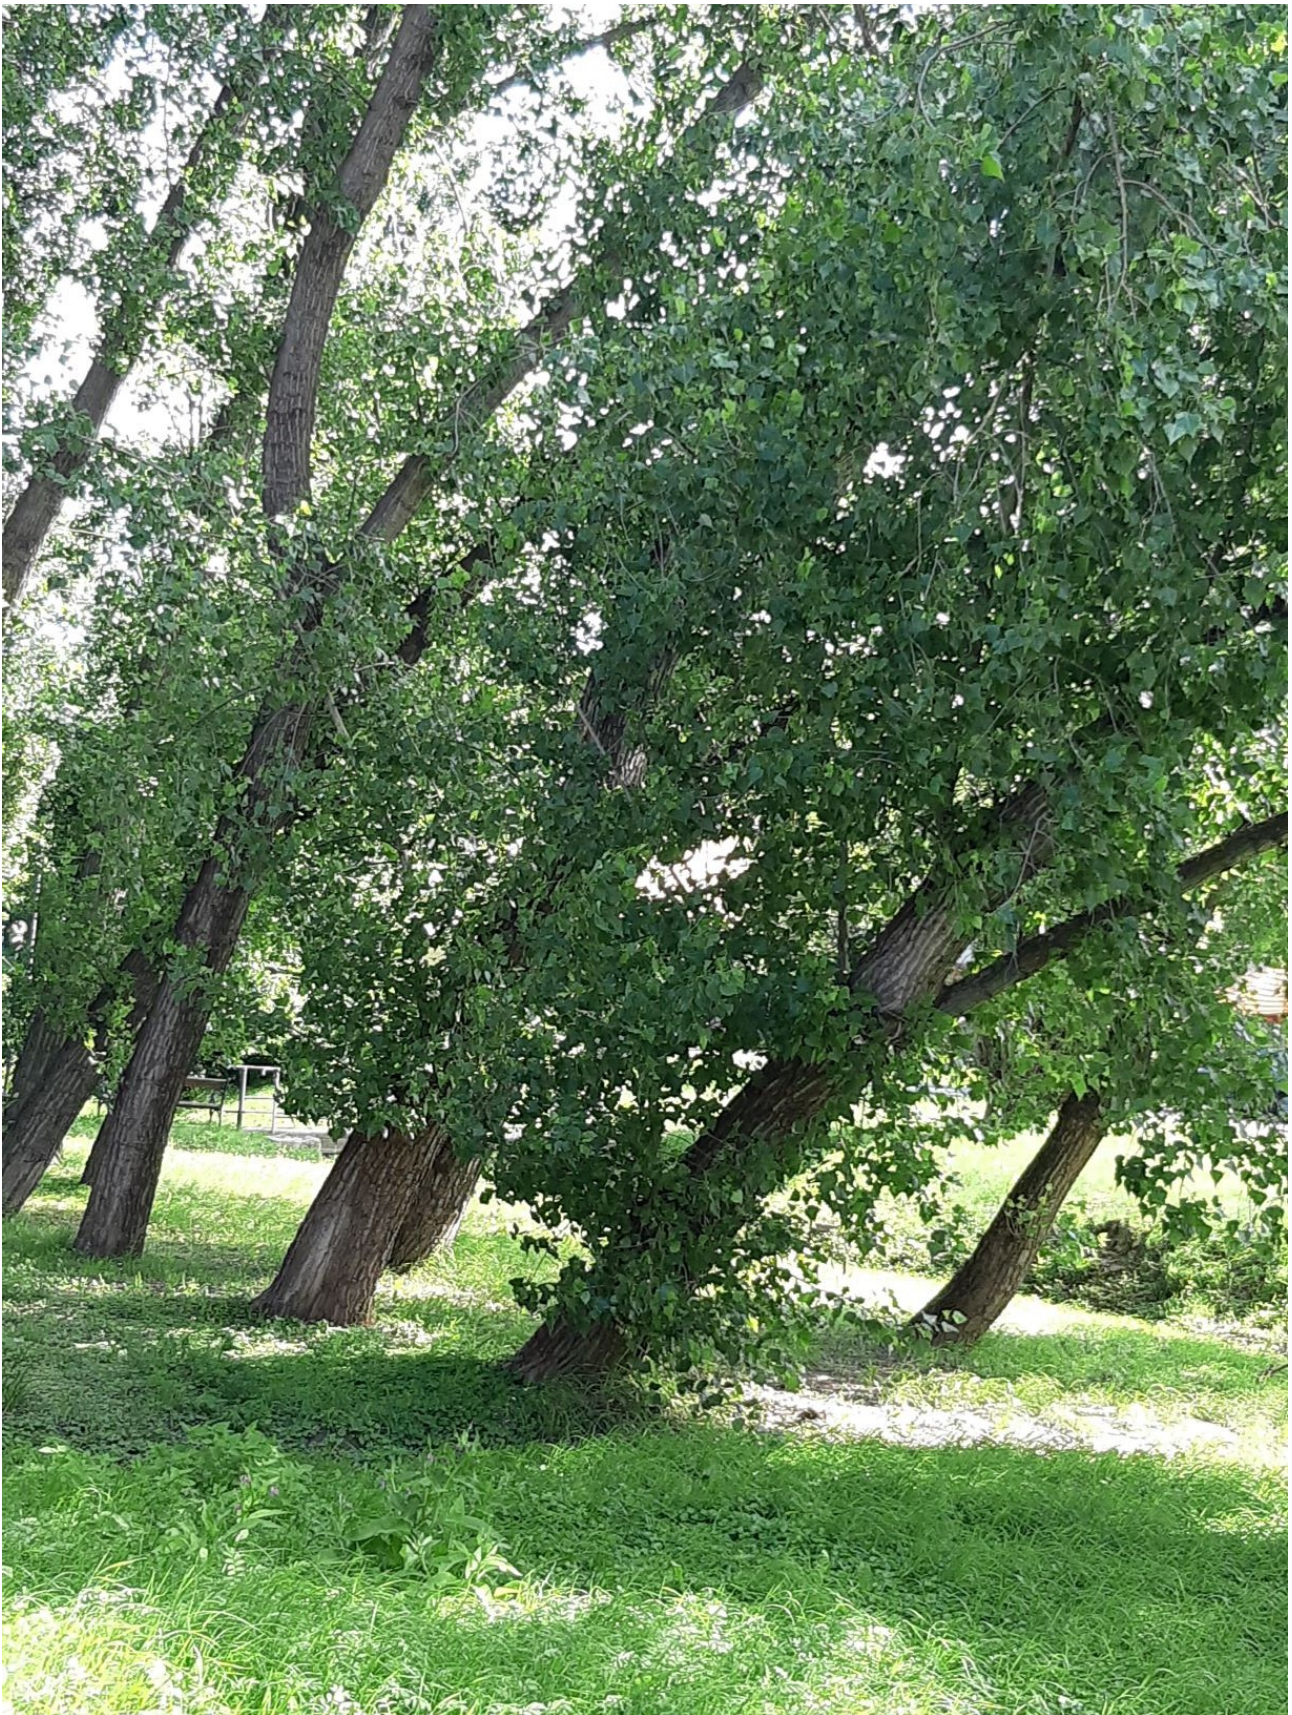
7. sz. kép

A Lindab szakbolt előtti nyárfás **7. sz** kép, gyakorlatilag stabil, a ferdeség oka a szélnyomás alatti növekedés, melynek a fa stabilitására jelentős negatív hatással nincs. Mindenképpen javasolt a korona egyensúlyi állapotának javítása, de ezen felül további beavatkozás nem szükséges.

- fűz faállomány optimális egyedszámának kialakítása
- utána a koronák szakszerű alakítása metszéssel (szakmai felügyelet mellett ha lehetséges)
- a Lindab előtti nyárfasor teljes állományának korona stabilizálása

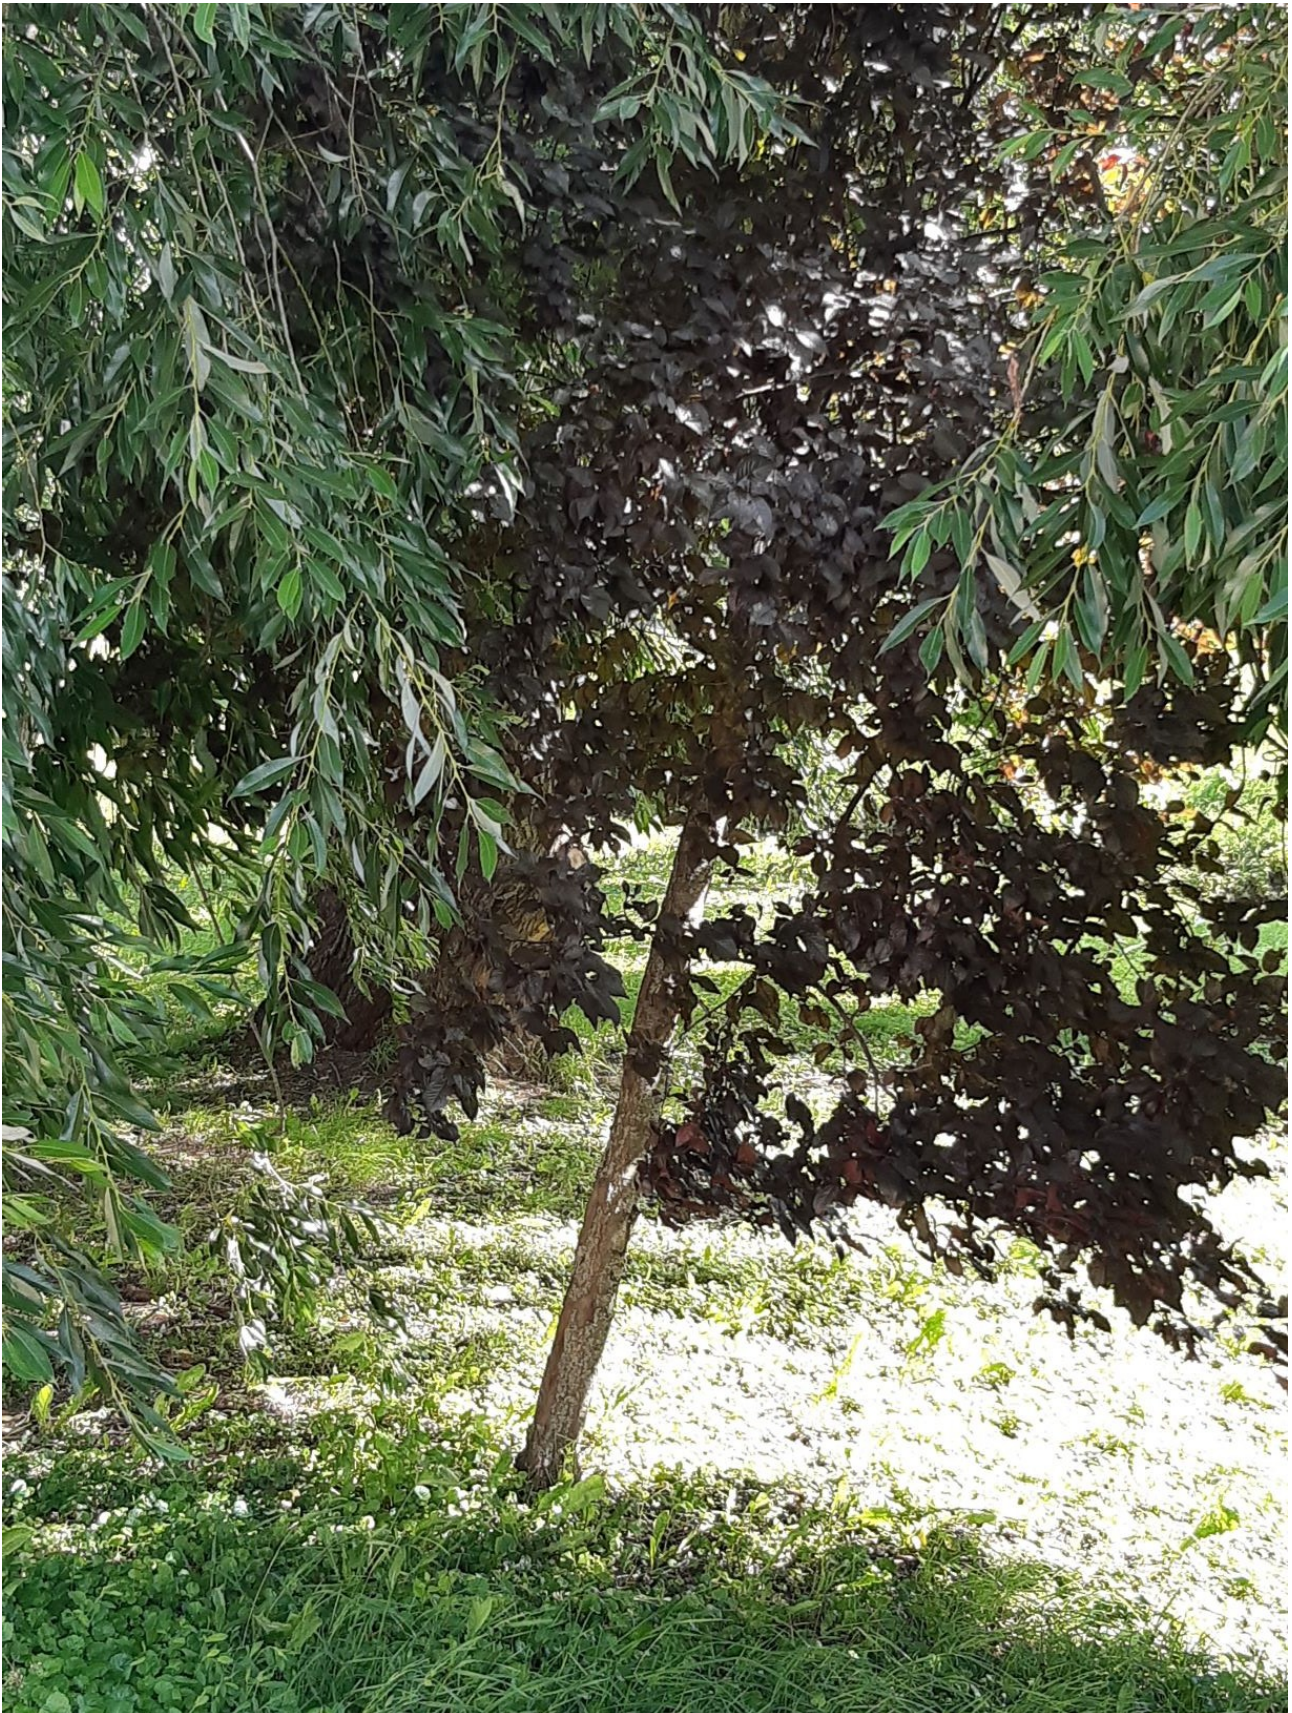
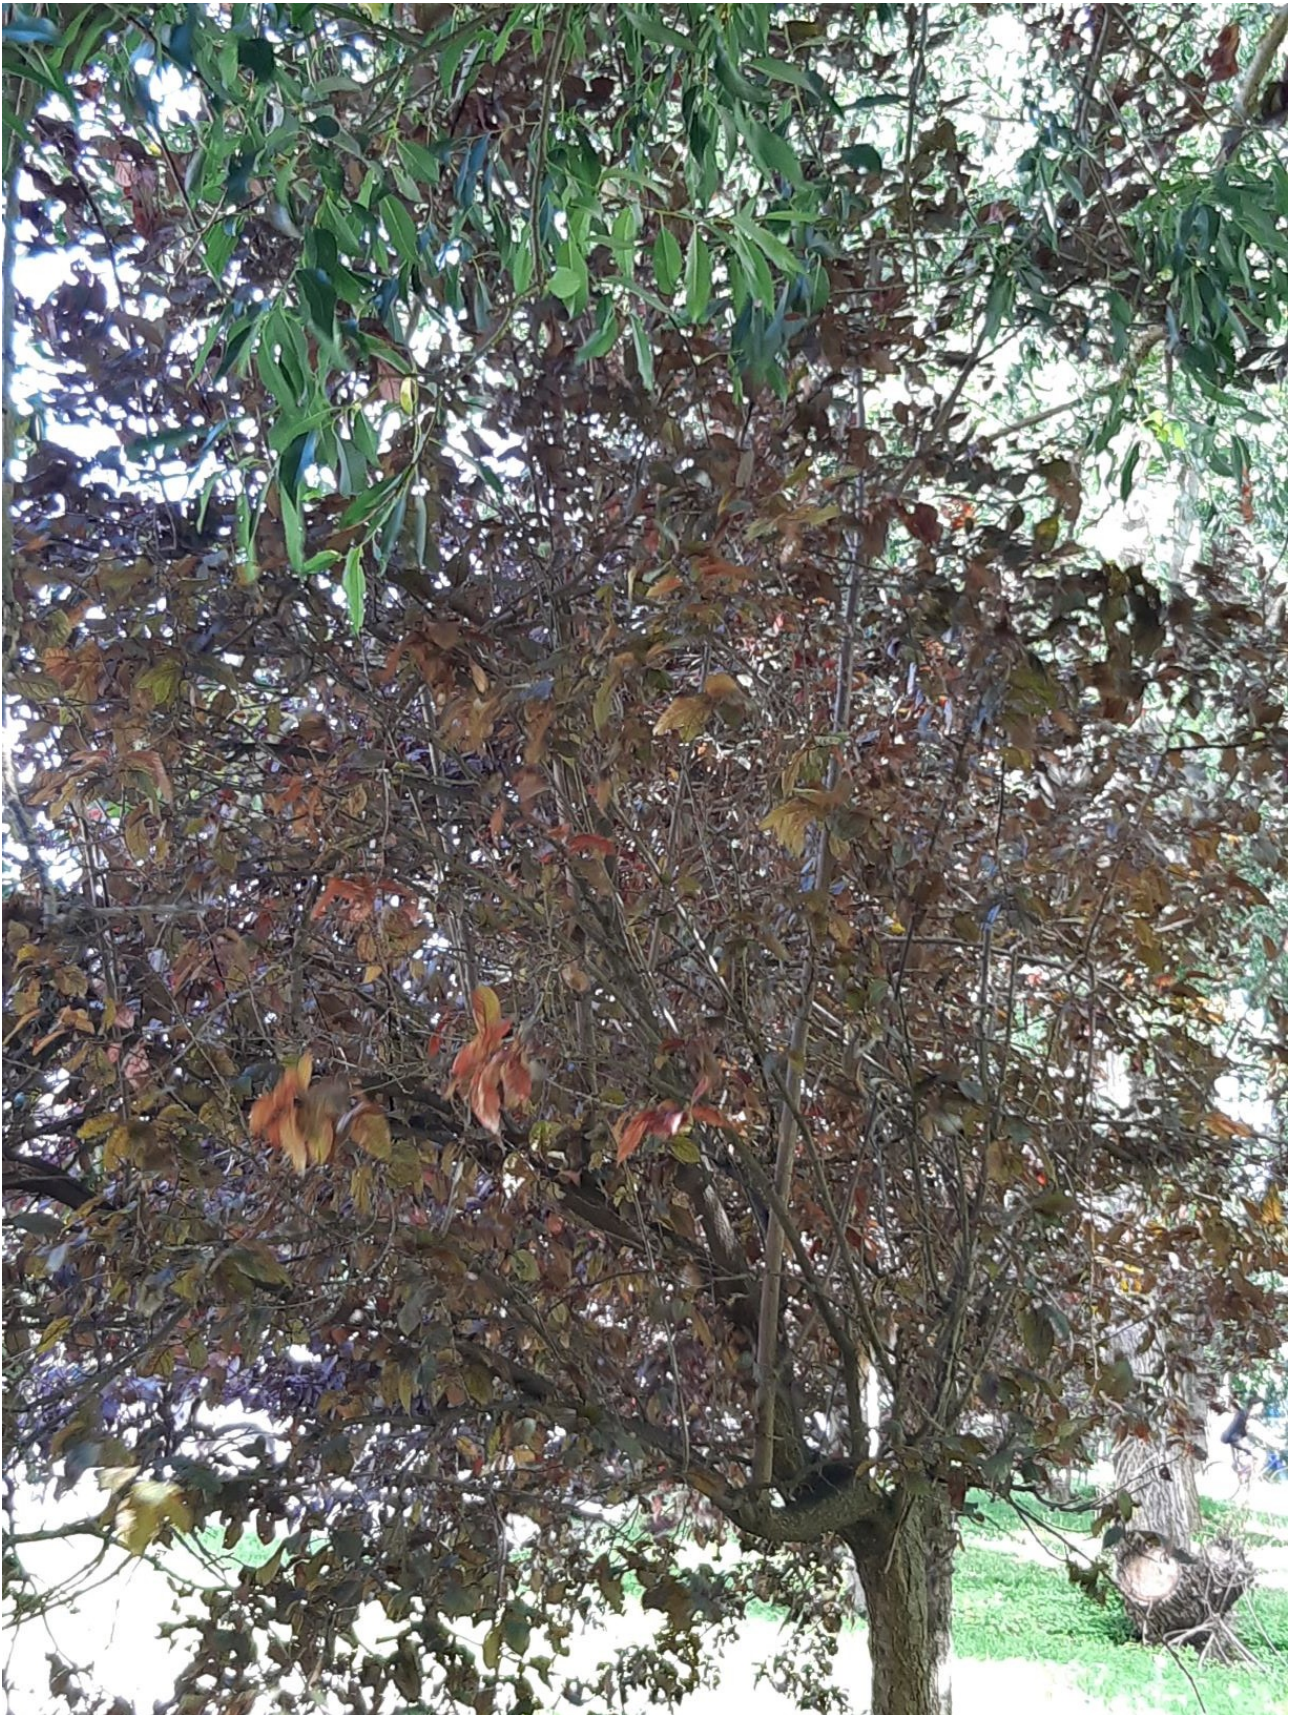
A **8. és 9. sz** képek azt ábrázolják, hogy mi történik, ha egy fától megvonjuk a napfényt, ha egy nagyobb fa hónaljába ültetjük. Hát szép szoliter vagy sorfa biztosan nem lesz belőle! Én szerintem ezek a fák szép lassan leépülnek, először csak egyes koronarészek, később további esetenként nagyobb farészek fognak elpusztulni! Érdemes lenne néha a „kevesebb néha több” mondást szem előtt tartva a telepítéseket végrehajtani.
