A Szily kastélyban kialakítandó iskolai tantermekkel összefüggő kérdésekről - A "Biatorbágy, Szily kastély nyugati szárnyában iskolai tantermek kialakítása" tárgyában kiírt közbeszerzési eljárás elbírálásáról

Faanyagvédelmi szakértői vélemény a Biatorbágyi Szily kastély tetőszerkezetéről

Szemle szintű faanyagvédelmi szakértői vélemény a Biatorbágyi Szily kastély északnyugati szárnyának földszinti faszerkezeteiről

a Biatorbágy, Szily kastély tetőszerkezetének
műszaki állapotáról

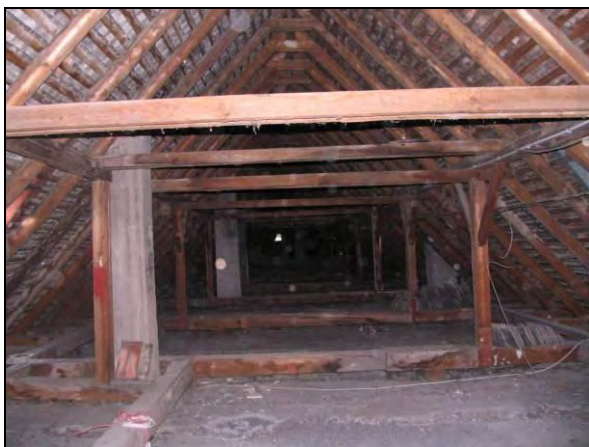
A1 kép. Az „A” mező általános képe

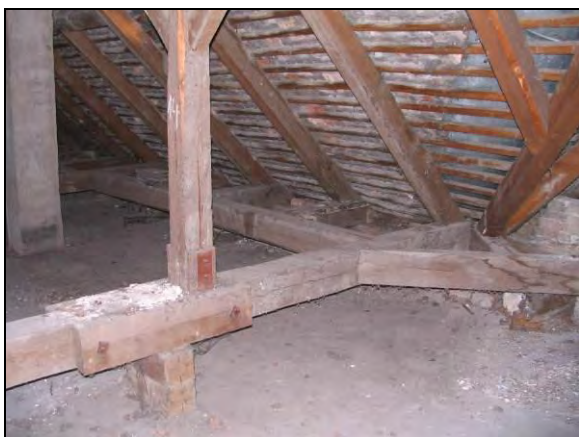
A3 kép. Tipikus kötőgerenda toldás, alátámasztás

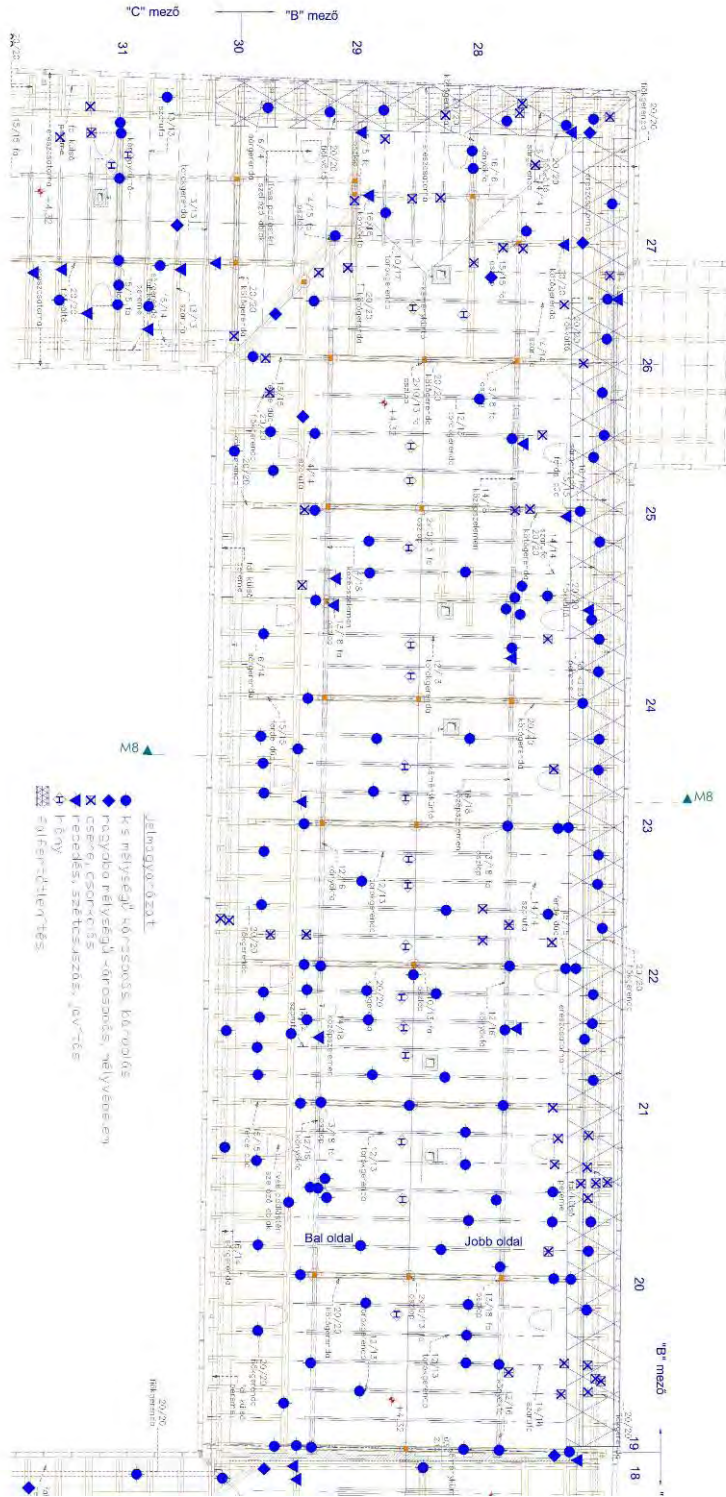
5.2.3. A vizsgálati mezőn elvégzendő munkák áttekintő összefoglalása a fedélszék alaprajzába berajzolva

- A statikában járatos emberek számára, úgy tűnik, mintha egy-két szembetűnő hibát kivéve jó állapotban lenne a tetőszerkezet, de alapvető hibákkal rendelkezik. Pl. nincs gerincszelemenje, és kinyílt a gerinc, a felső torokgerendákat ad hoc módon rakták be, minden fiókváltó ívesen kihajlott (meg kell jegyezni, hogy ezeket be sem raktam hibaként a táblázatba, mert minden fiókváltó íves), az összes középszelemen erősen behajlott, ezért alá kellett dúcolni stb. Hiányzik a talpszelemen is, és ennek lett a következménye, hogy ívesek a fiókváltók.

- A megmaradt (főleg a fallal érintkező) fertőzött fal segédoszlopokat és a sárgerendákat **Diffusit® S** 10%-os oldatával fertőtleníteni.
- Ahol erősen gombás faanyag érintkezett a fallal, ott a fugákat ki kell kaparni a falfelületet le kell tisztítani (+ 60 cm izolációs távolság) és kétszer kell **Diffusit® M** 20%-os oldatával kezelni.

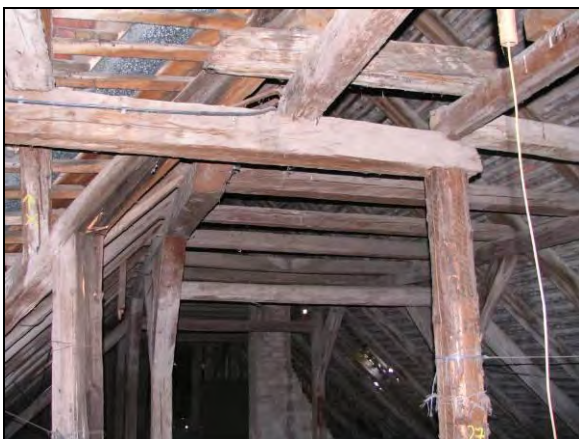
B1 kép. A „B” mező, általános képe, ahol látszik az átgondolatlan fedélszék szerkesztés

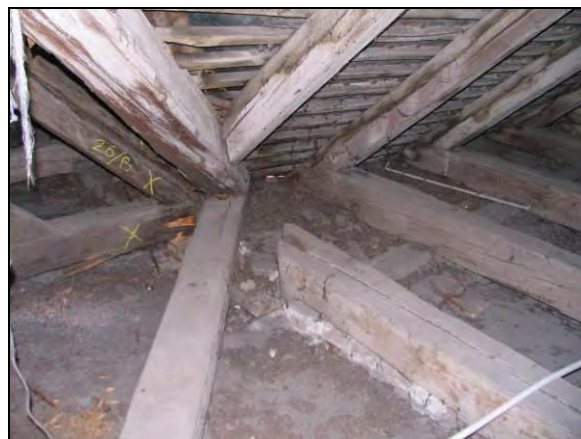
A2 kép. „Csak ilyen hosszú kötőgerendát találunk” című eset

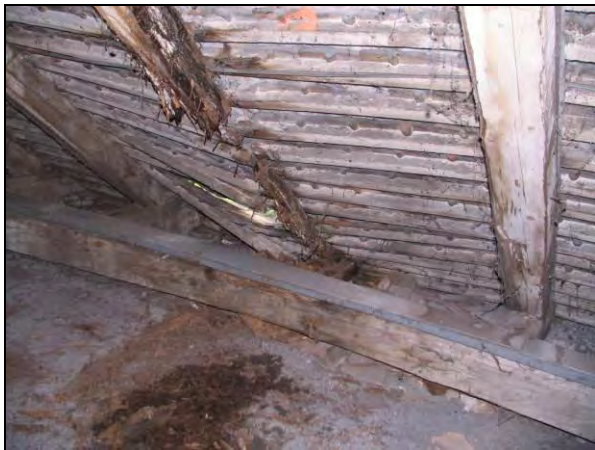
A3 kép. Bármely hihetetlen, de az a görbült gerenda fiókváltó akart volna lenni. Előtte vízfolt.

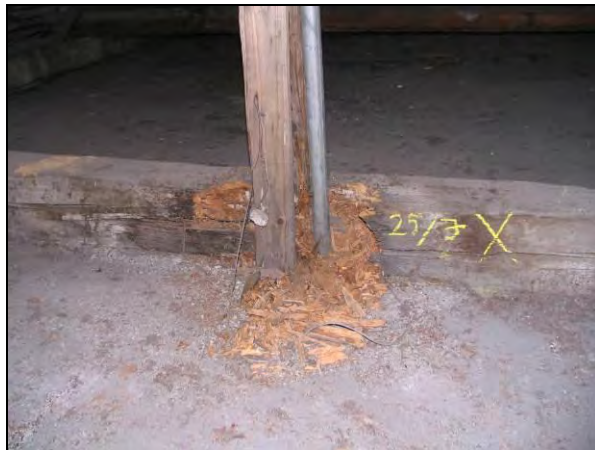
A4 kép. Egy kötőgerenda székoszlop csomópont

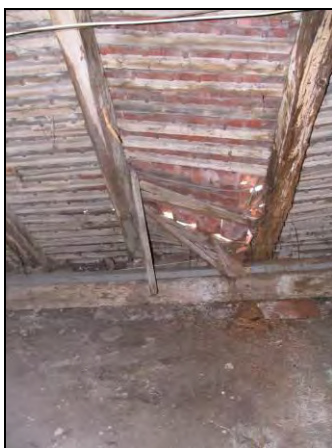
A5 kép. Még szerencse, hogy nem érte erősebb, vihar vagy nagyobb hóteher a tetőt

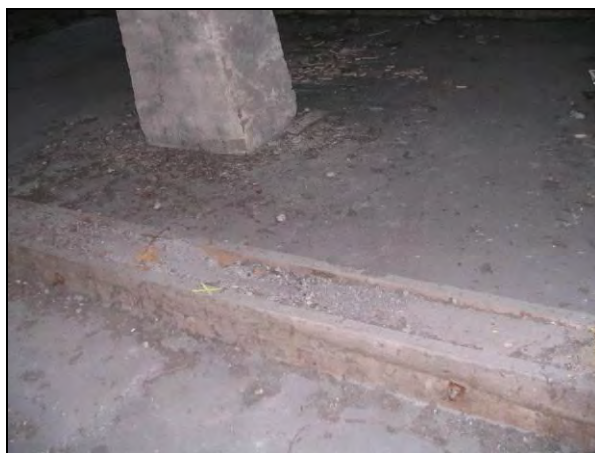
A6 kép. Elfogyott a kötőgerenda

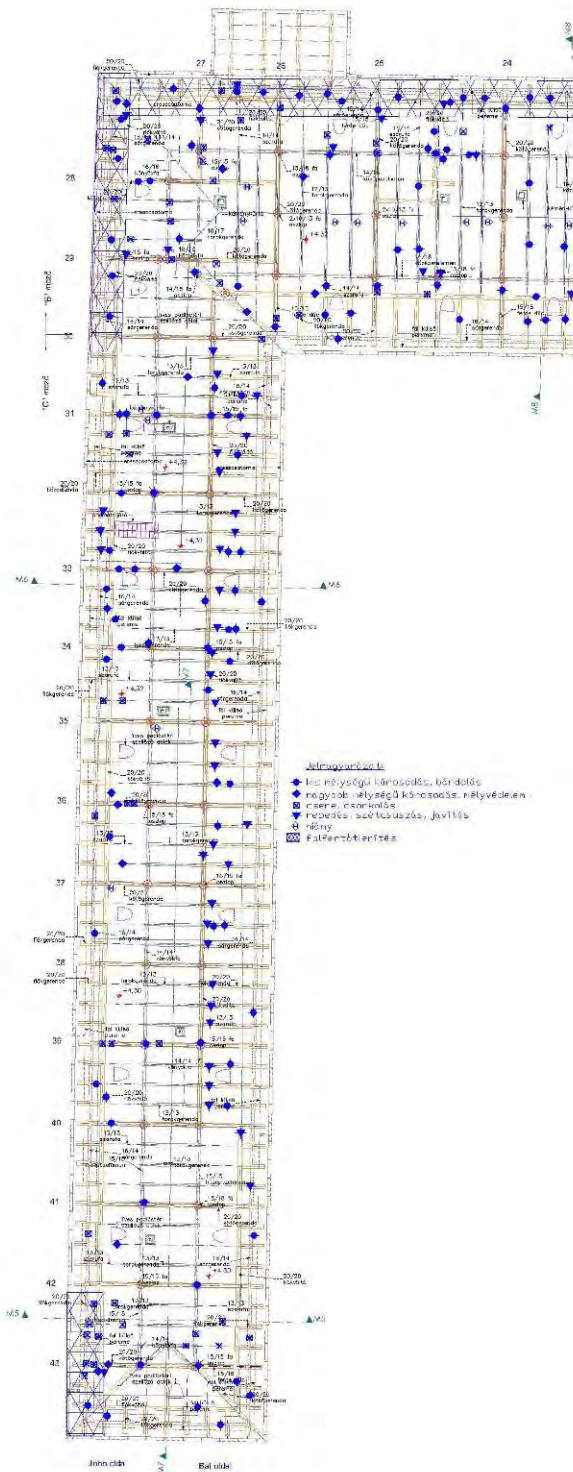
5.3.4. A vizsgálati mezőn elvégzendő munkák áttekintő összefoglalása a fedélszék alaprajzába berajzolva

- Számos fiókváltó ívesen kihajlott, de nem annyira, mint az „B” mezőnél. A hosszú, bal oldali, fiókváltóból minden fiók kicsúszott (meg kell jegyezni, hogy ezeket be sem raktam hibaként a táblázatba, mert minden fiókváltónál ez a hiba fennáll).

- A 6. fejezetben bővebben leírt metodika szerint kell a fenti táblázatban felvett hibák kijavítását és a héjazat átvizsgálását elvégezni.
- A gomba és rovarfertőzés eltávolítását bárdolással és kifaragással kell elvégezni.
- A megmaradt (főleg a fallal érintkező) fertőzött fal segédoszlopokat és a sárgerendákat **Diffusit® S** 10%-os oldatával fertőtleníteni.

- Ahol erősen gombás faanyag érintkezett a fallal, ott a fugákat ki kell kaparni a falfelületet le kell tisztítani (+ 60 cm izolációs távolság) és kétszer kell **Diffusit® M** 20%-os oldatával kezelni.
- A teljes száradást követően **Lignotol komplex** égéskésleltetőt javasolunk felhordani, (új tető estén is).
- Az átázott sarkokban **Kulbanol Profigrund** jól beszívódó faanyagvédőszer kijuttatása szükséges. Bőségesen be kell folytatni a védőszert, a csomópontokat fűrt lyukak segítségével kell feltölteni.
- A mészbevonat letakarítás után a beépített faanyagot faanyagvédőszerrel kell kezelni.

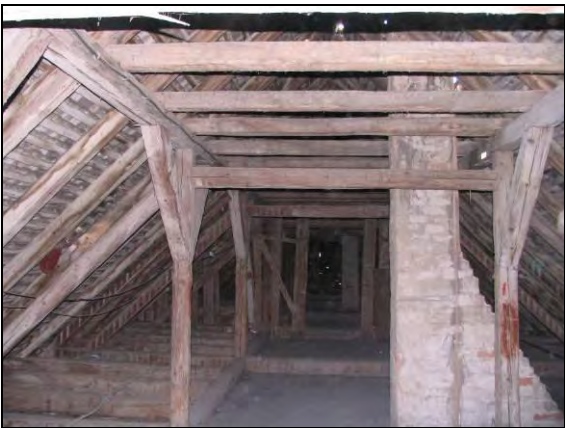
C1 kép. A "C" mező. Egy-két hibát kivéve jól átgondolt szerkezet

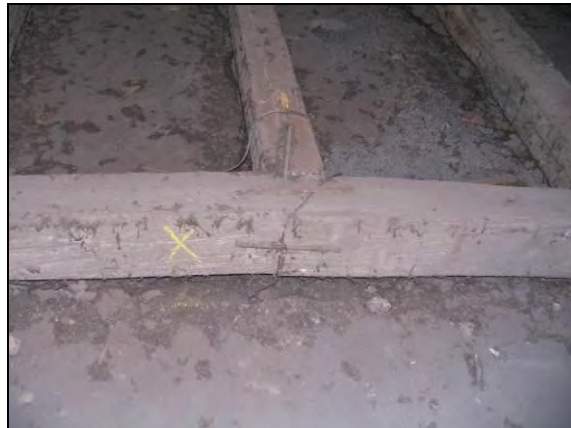
C2 kép. Az így toldott fiókváltó pont azt funkcióját veszti el, amiért ide berakták

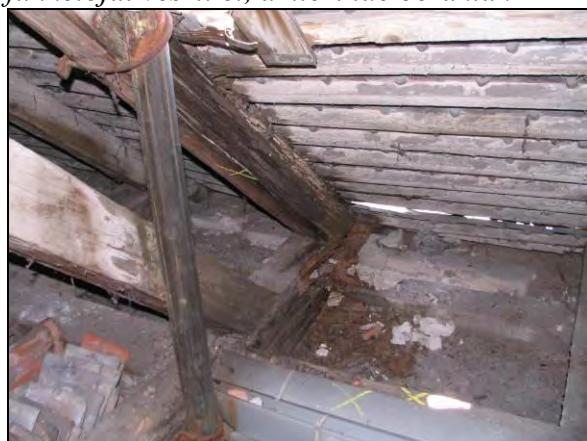
C4 kép. Tipikus egész kastélyra jellemző kép: beázás, komoly károsodás a tetőáttörésnél,

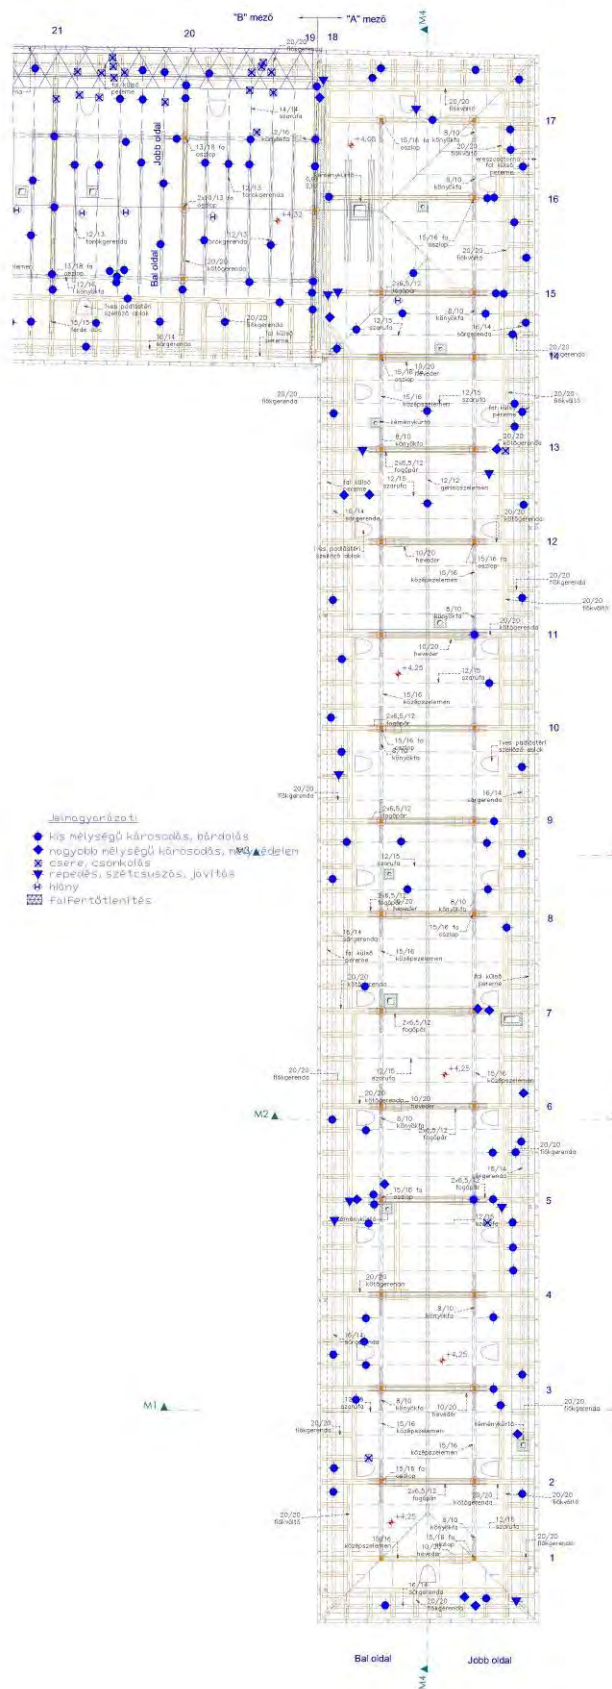
5.1.4. A vizsgálati mezőn elvégzendő munkák áttekintő összefoglalása a fedélszék alaprajzába berajzolva

- Viszonylag kevés hiba van a tetőszerkezeten, mert ezt a mezőt a 60-as, 70-es években újjáépítették. A hibák nagy része felületi cincérfertőzés.
- Számos kérges darab került be szerkezetbe. A kéreg alatti farész cincérfertőzés melegágya.

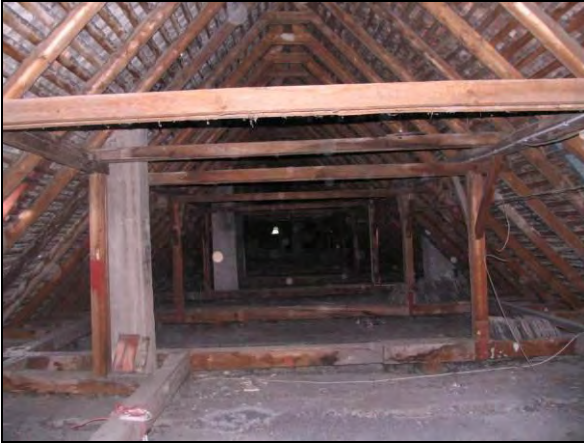
A1 kép. Az „A” mező általános képe

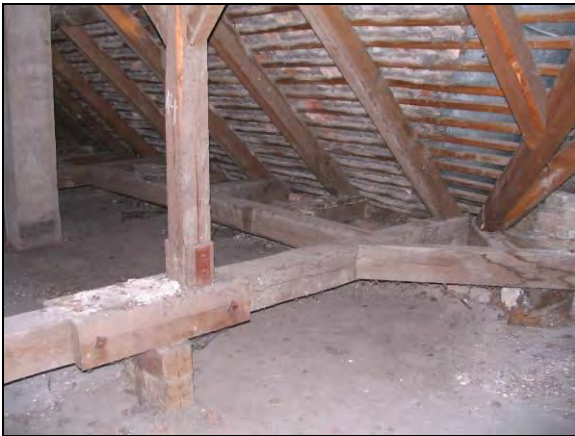
A3 kép. Tipikus kötőgerenda toldás, alátámasztás

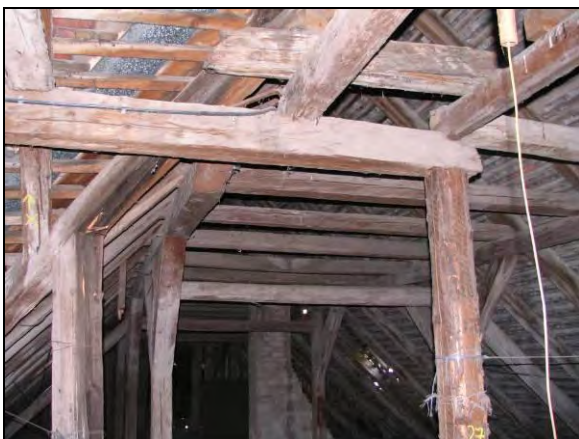
B1 kép. A „B” mező, általános képe, ahol látszik az átgondolatlan fedélszék szerkesztés

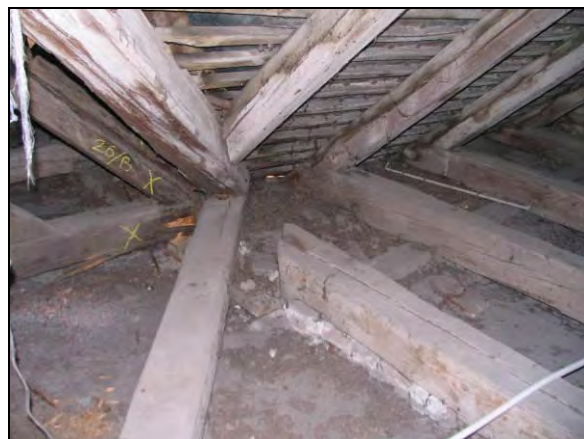
A2 kép. „Csak ilyen hosszú kötőgerendát találunk” című eset

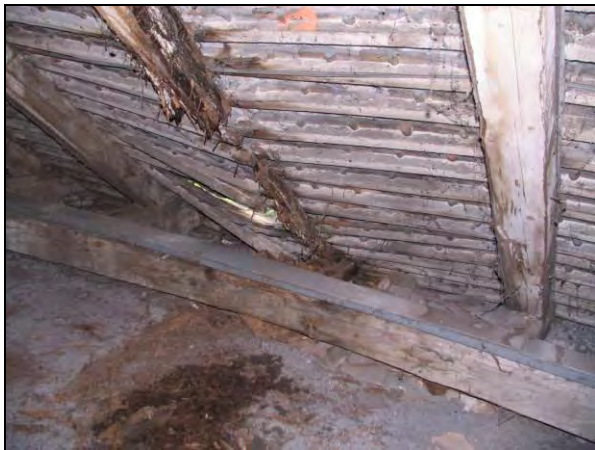
A3 kép. Bármely hihetetlen, de az a görbült gerenda fiókváltó akart volna lenni. Előtte vízfolt.

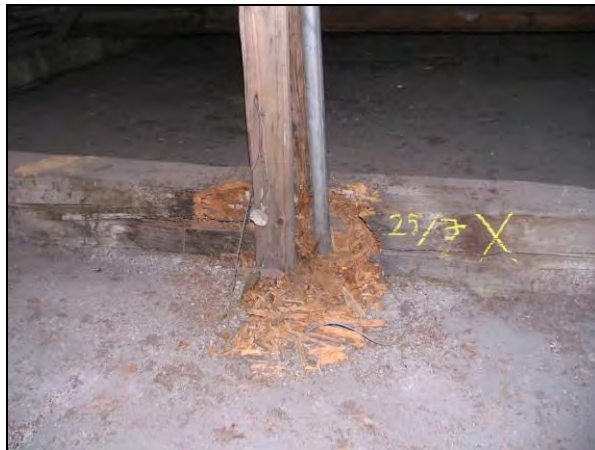
A4 kép. Egy kötőgerenda székoszlop csomópont

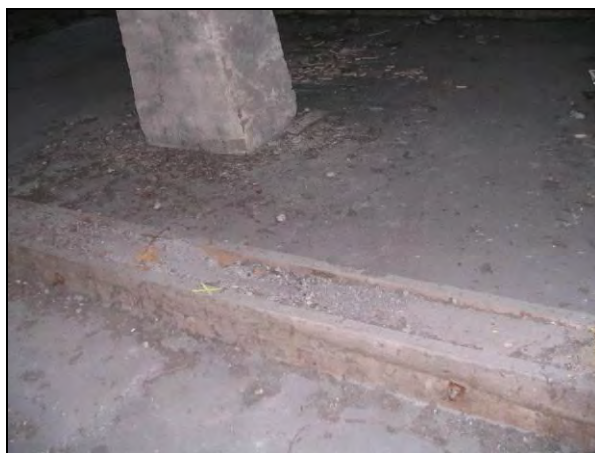
A6 kép. Elfogyott a kötőgerenda

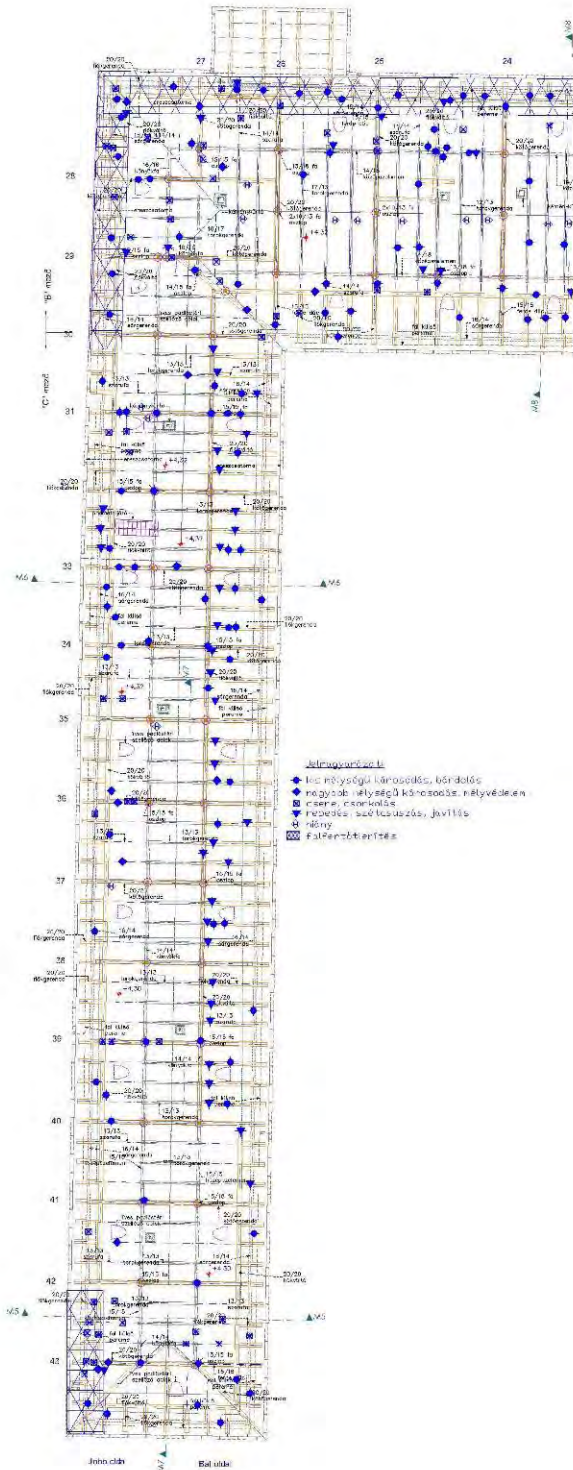
5.3.4. A vizsgálati mezőn elvégzendő munkák áttekintő összefoglalása a fedélszék alaprajzába berajzolva

- Számos fiókváltó ívesen kihajlott, de nem annyira, mint az „B” mezőnél. A hosszú, bal oldali, fiókváltóból minden fiók kicsúszott (meg kell jegyezni, hogy ezeket be sem raktam hibaként a táblázatba, mert minden fiókváltónál ez a hiba fennáll).

- A 6. fejezetben bővebben leírt metodika szerint kell a fenti táblázatban felvett hibák kijavítását és a héjazat átvizsgálását elvégezni.
- A gomba és rovarfertőzés eltávolítását bárdolással és kifaragással kell elvégezni.
- A megmaradt (főleg a fallal érintkező) fertőzött fal segédoszlopokat és a sárgerendákat **Diffusit® S** 10%-os oldatával fertőtleníteni.

- Ahol erősen gombás faanyag érintkezett a fallal, ott a fugákat ki kell kaparni a falfelületet le kell tisztítani (+ 60 cm izolációs távolság) és kétszer kell **Diffusit® M** 20%-os oldatával kezelni.
- A teljes száradást követően **Lignotol komplex** égéskésleltetőt javasolunk felhordani, (új tető estén is).
- Az átázott sarkokban **Kulbanol Profigrund** jól beszívódó faanyagvédőszer kijuttatása szükséges. Bőségesen be kell folytatni a védőszert, a csomópontokat fűrt lyukak segítségével kell feltölteni.
- A mészbevonat letakarítás után a beépített faanyagot faanyagvédőszerrel kell kezelni.

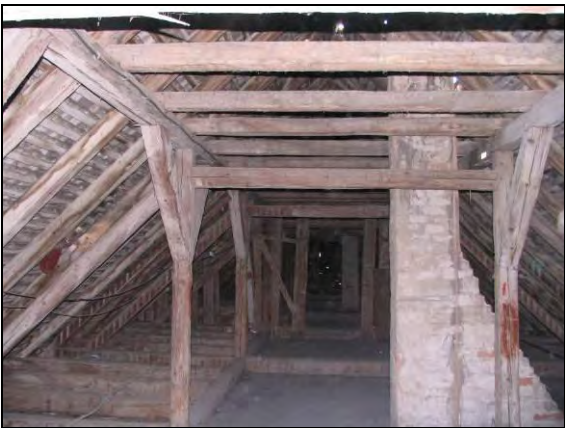
C1 kép. A "C" mező. Egy-két hibát kivéve jól átgondolt szerkezet

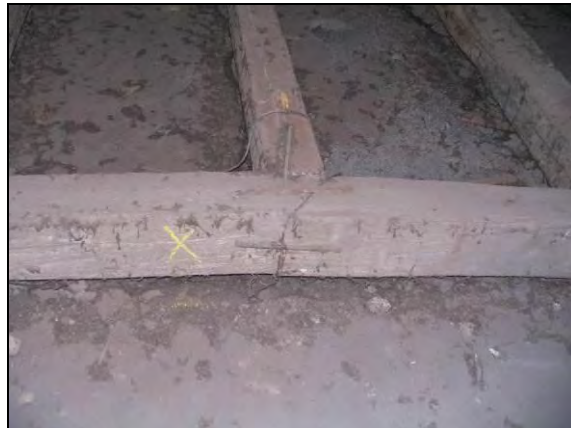
C2 kép. Az így toldott fiókváltó pont azt funkcióját vesztí el, amiért ide berakták

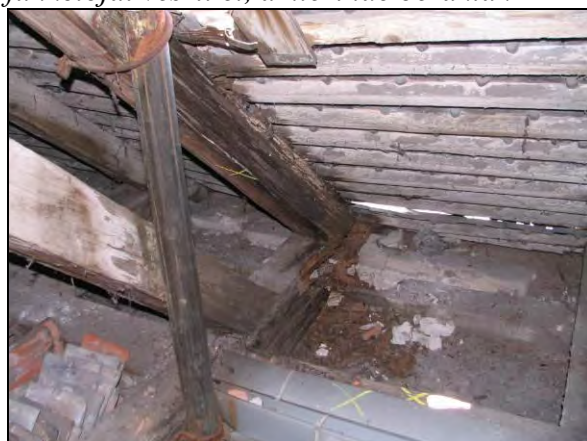
C4 kép. Tipikus egész kastélyra jellemző kép: beázás, komoly károsodás a tetőáttörésnél,

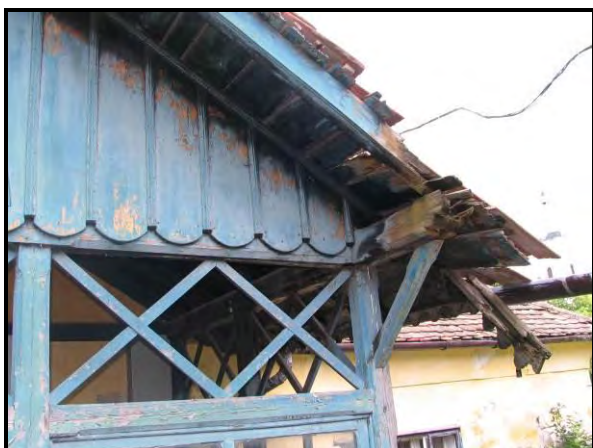
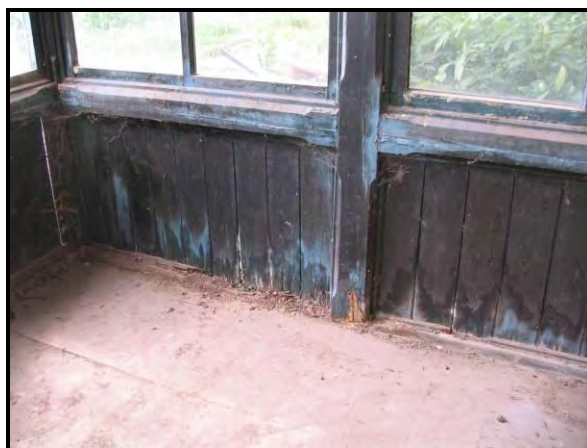
Sarokpont

Belső rész

Javaslat: Annak ellenére, hogy az épület jellegéhez jól illik az előtér, javaslom az elbontását, mert alig található benne megmentésre érdemes szerkezeti elem. A javítás költsége több lenne, mint egy új előtér megépítése. Pontos dokumentálás után az előtér újra gyártható.

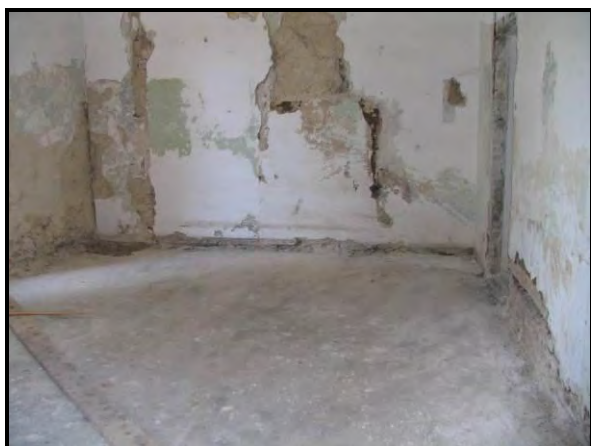
Helyiség betonozás után

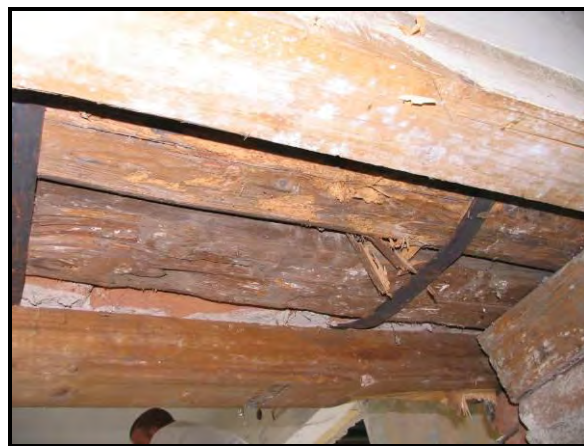
Ugyanezen helyiség zsibongó felé nyíló ajtajának fából készült, és házcincér (*Hylotrupes bajulus*) által fertőzött áthidalója meggyengült, ki kell cserélni.

Rovarkárosodott áthidaló

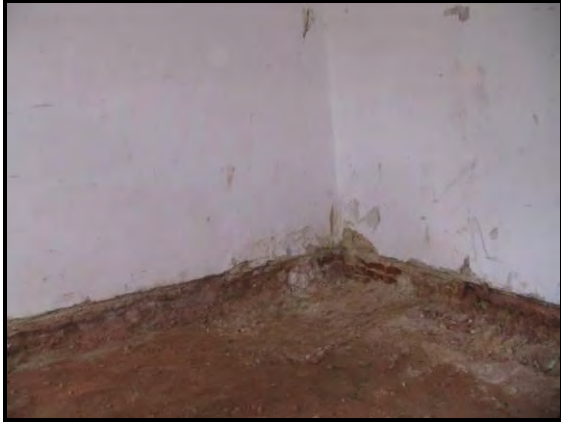
Helyiség az aljzat kiszedése után. A falak vizesek, de gombafertőzés nincs.

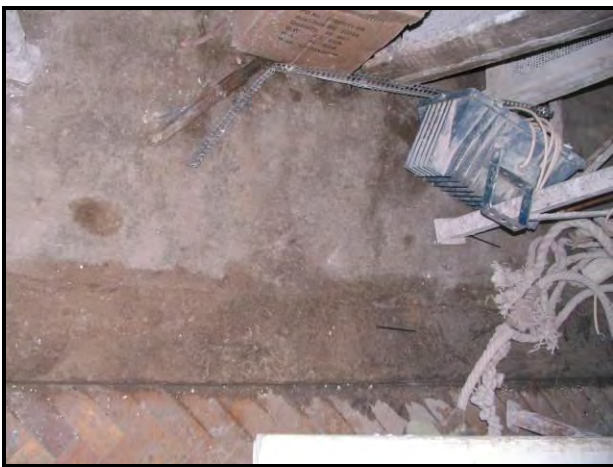
Feljött a talajvíz a parkettán

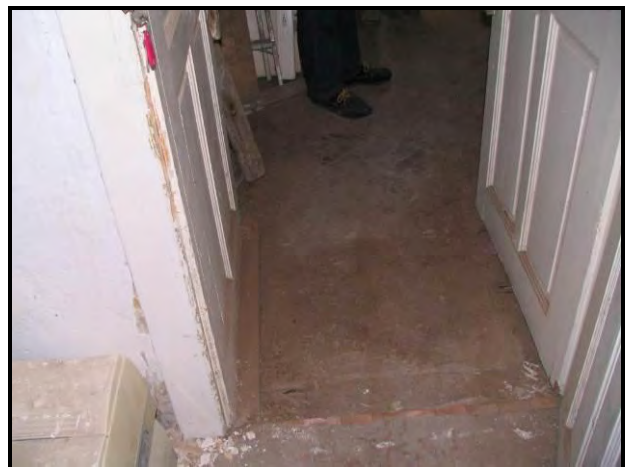
Rovarfertőzött küszöb

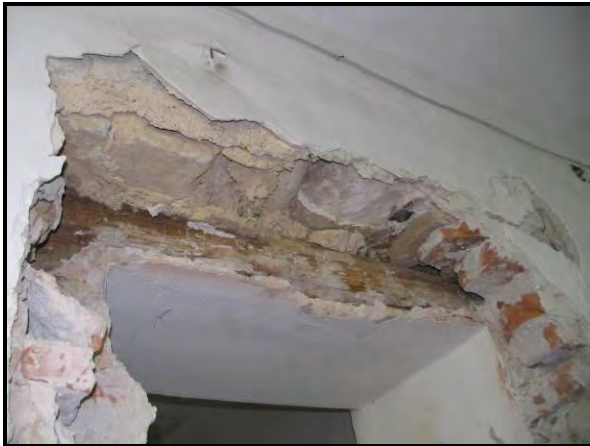
Az áthidaló vége reves korhadásos, cserére szorul.

Áthidaló vége gombás

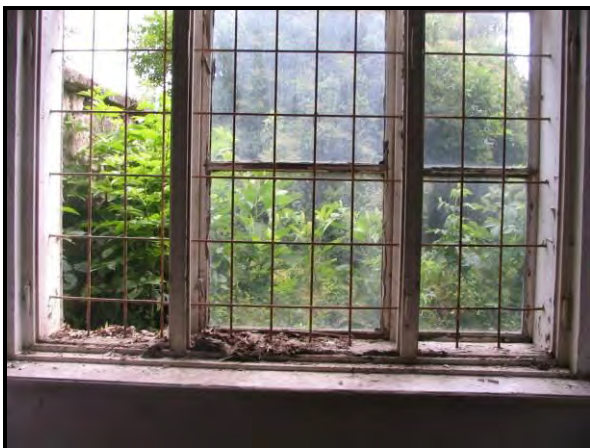
Hiányos, korhadt ablak

Amennyiben nem képez mindenképpen védendő értéket, javasoljuk a cseréjét.

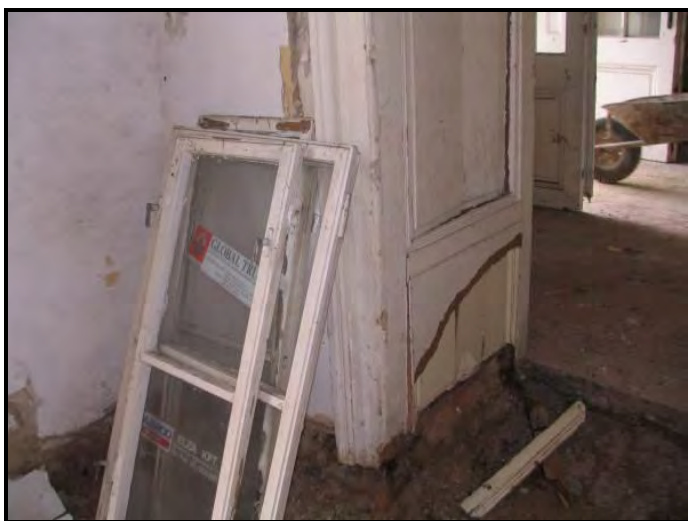
A bélést mindkét oldalon farostlemezre cserélték, az ácsok alja is teljesen kikorhadt, elbontandó. Amennyiben műemléki okokból mégis megtartják, óvatosan kell kibontani, a hiányokat pótolni kell és a vaktokat újra kell gyártani és beépíteni. Minden faanyagot gondosan kell impregnálni.

Farostlemez a bélést helyén

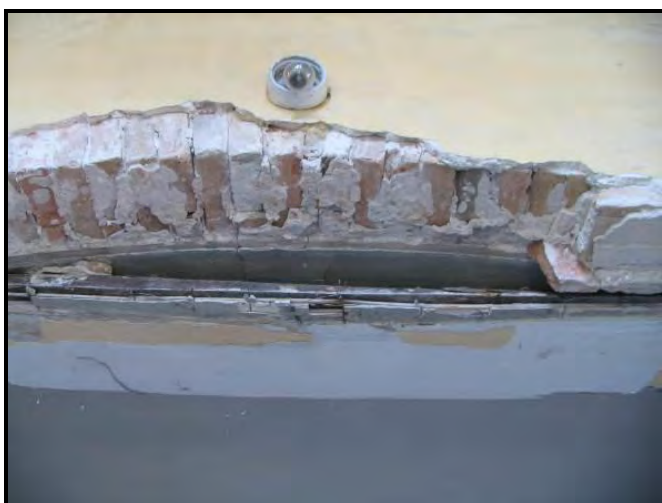
Az ajtók felső részénél az álboltozat alatt palló áthidaló található, amely lehajlott, repedt, reves korhadt. Fölötte nincs kifalazva. Kibontandó.

Hiányos, korhadt ablak

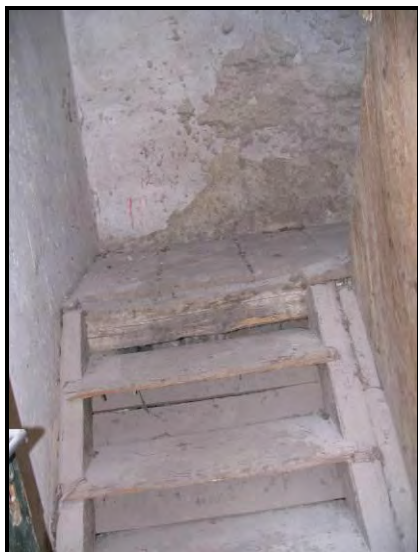
A padláslépcső alja

Javaslat: A gerendázatról a károsodott részek lebárdolása után, alapos tisztítás és némi javítás szükséges. Ezt követően **WOLMANIT® QB-1** faanyagvédőszerrel kell kezelni a lépcsőt. A mellette lévő hevenyészett, deszkázatot ki kell bontani és újra kell cserélni.

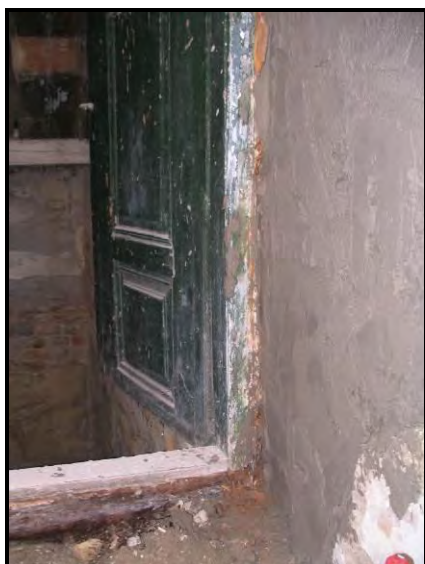
A két ajtó egy tokba van ágyazva. A pince felőli a feljövő páratól teljesen korhadt. Az ajtólapok felpuhultak, szivacsosak. Cserélendők.

A tok nedves, reves korhadt

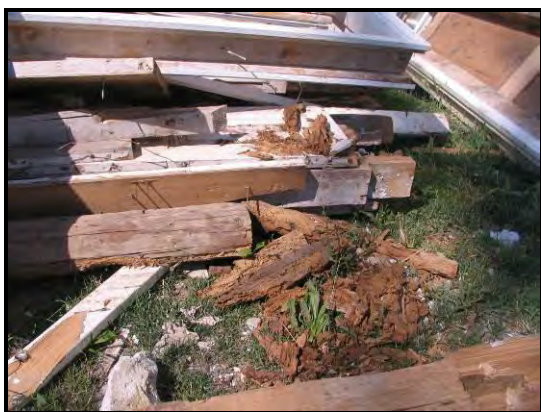
A helyiségek udvar felé néző ablakai fölül az áthidalók a szemle idején már kibontott állapotban voltak és ideiglenesen az udvaron tárolták őket. A maradványok teljes keresztmetszetükben reves korhadtak, tehát a kibontás és a csere indokolt.

A reves korhadt áthidalók egy darabja kibontás után

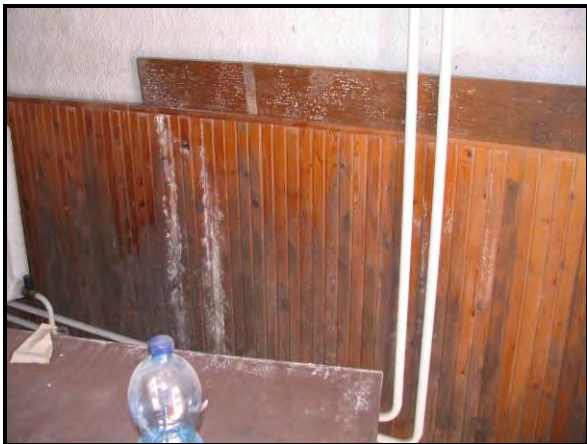
Penészes lambéria az alagsorban

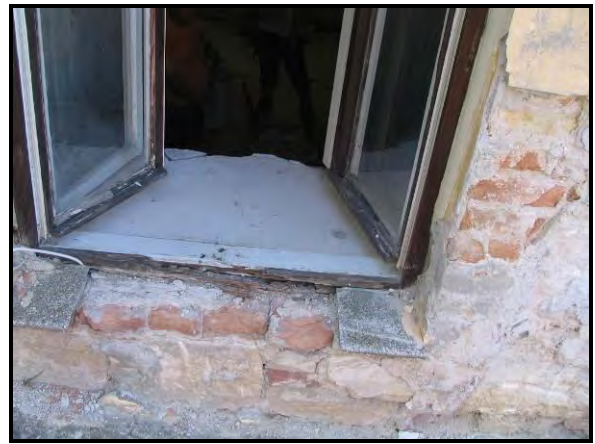
Elkorhadt ablak alsó vízszintes tokszára

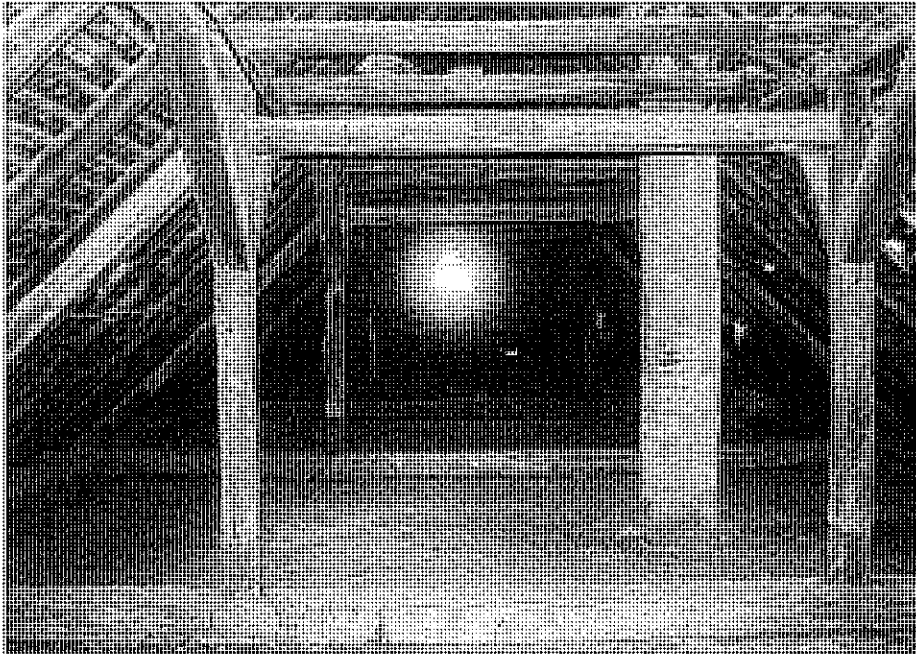
Igényes, szépen kivitelezett ácsszerkezet

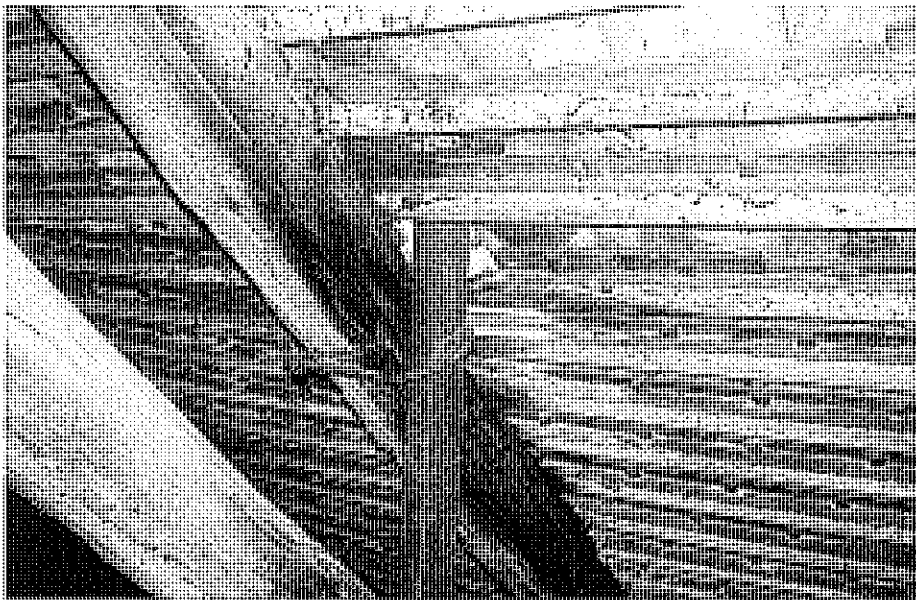
Hosszan tartó beázás okozta szarufakárosodás

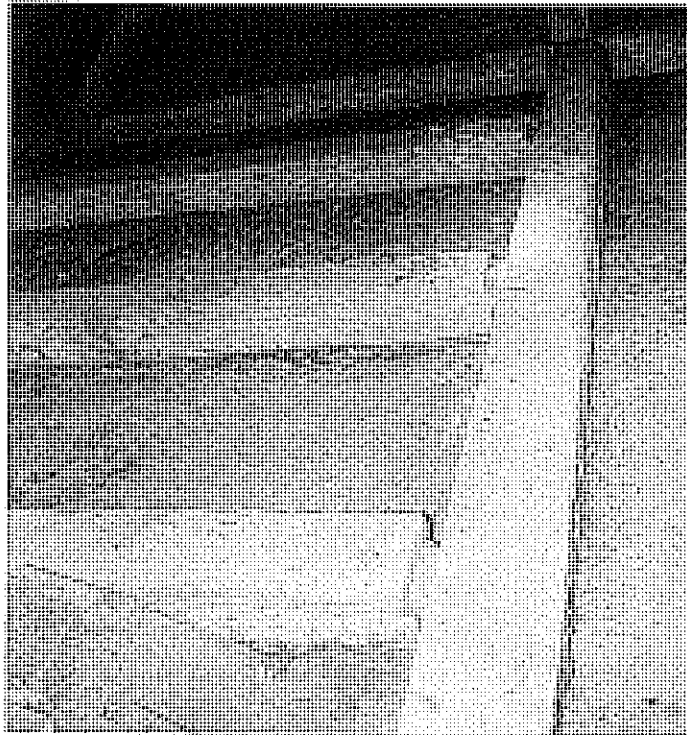
A „kicsúszott” fióktartók
Az elmozdulás mintegy 3-4 cm
A gerendák alsó síkja alól javaslom az agyagterítést eltávolítani, hogy a
faszerkezet tudjon szellőzni

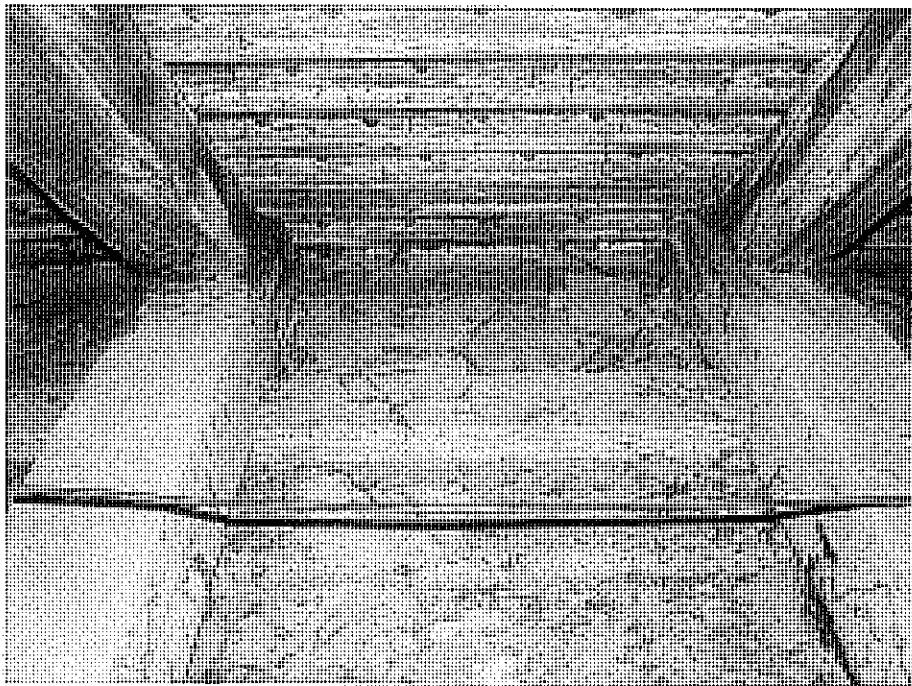
Beázásnyomok az eresznél

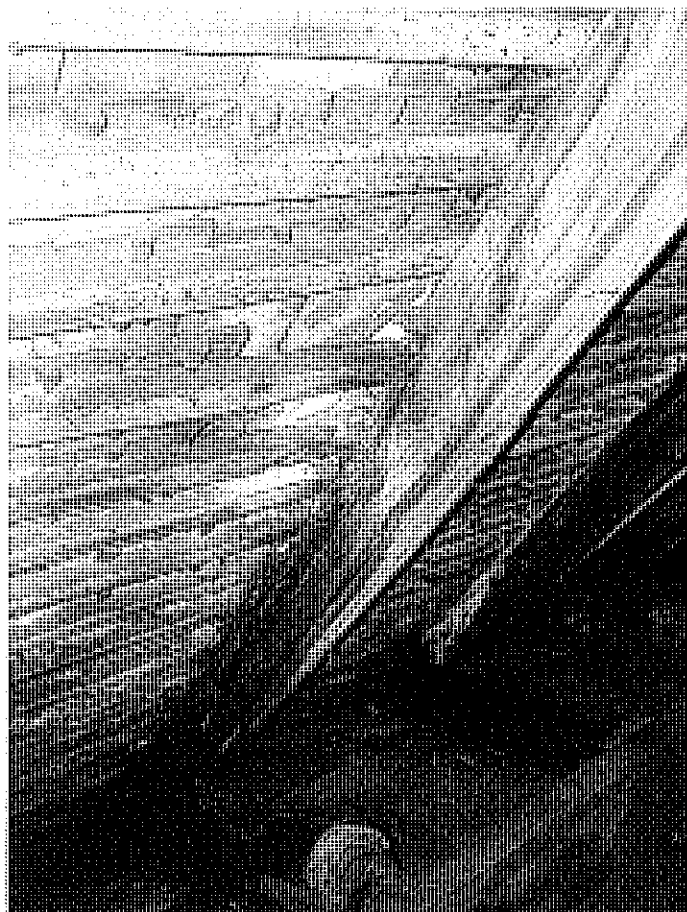
Igen nagy mértékű károsodás a szarufán és a fióktartón
Több cserépléc is elkorhadt, itt várható az elemel cseréje

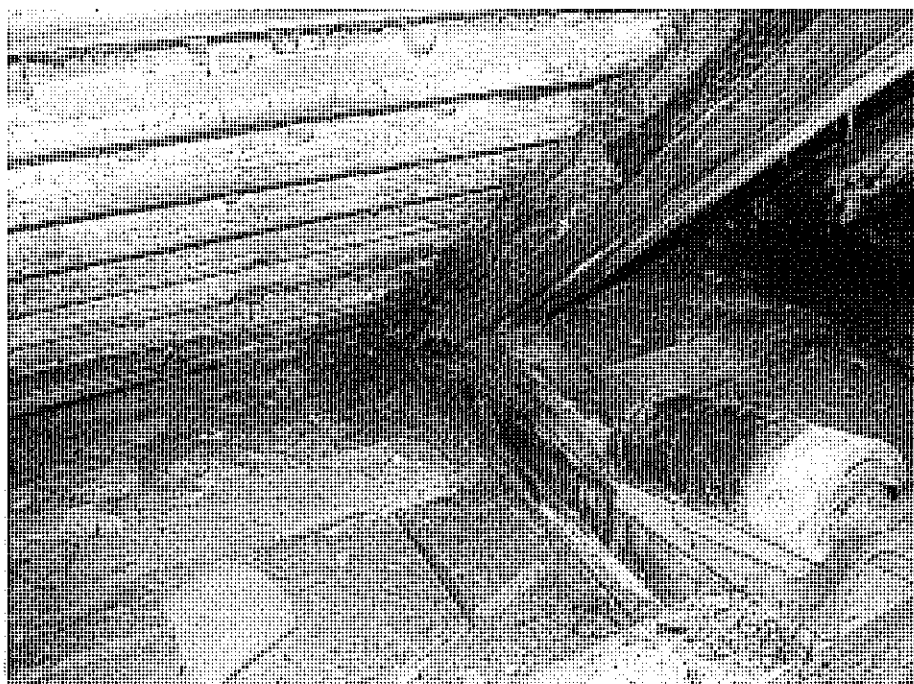
Totális korrózió

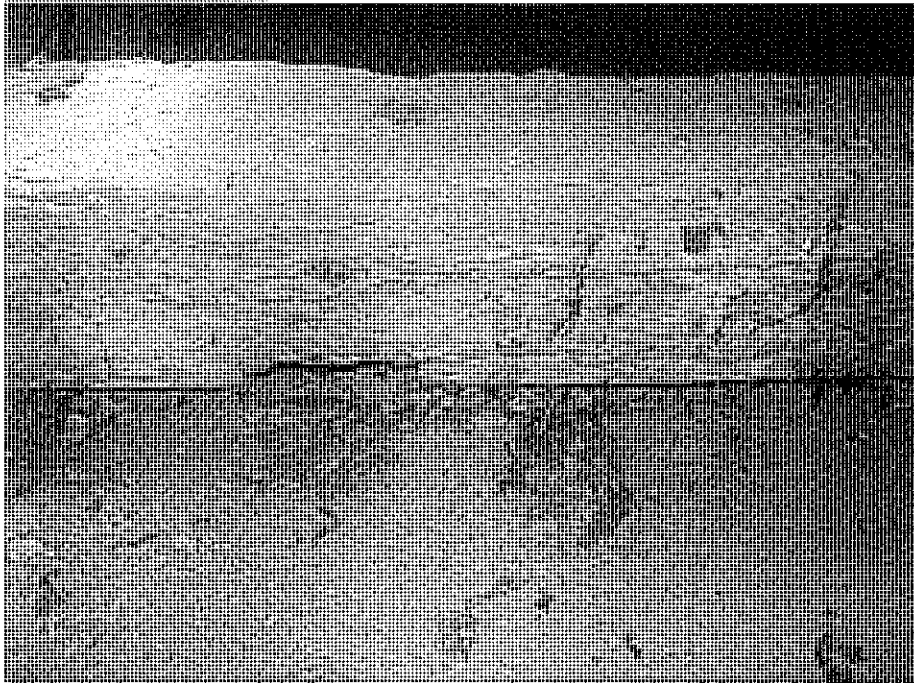
Rovarkárosodás az egyik kötőgerendán

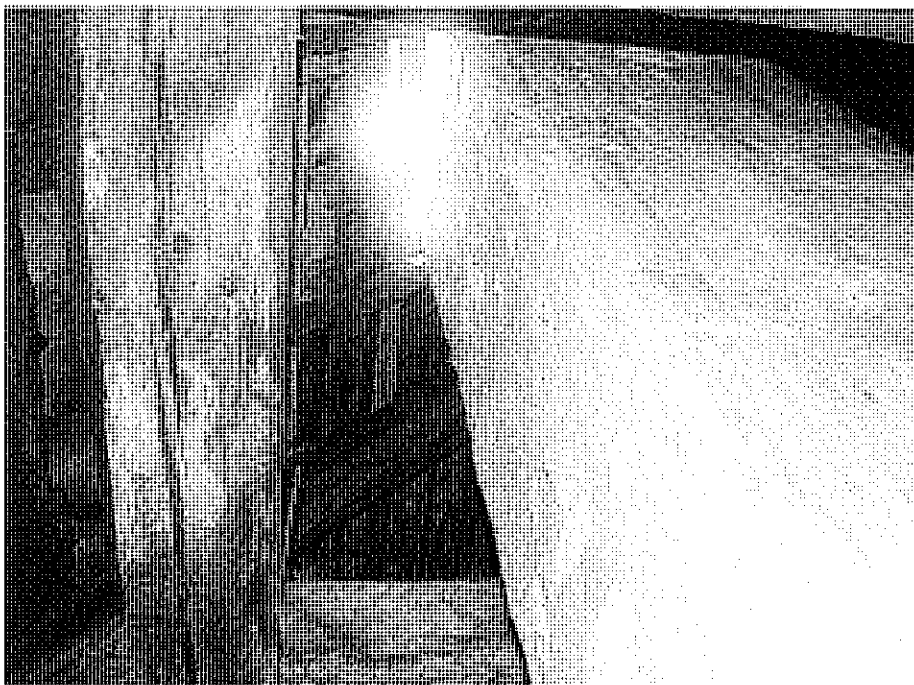
Hiányzó kéményszegély

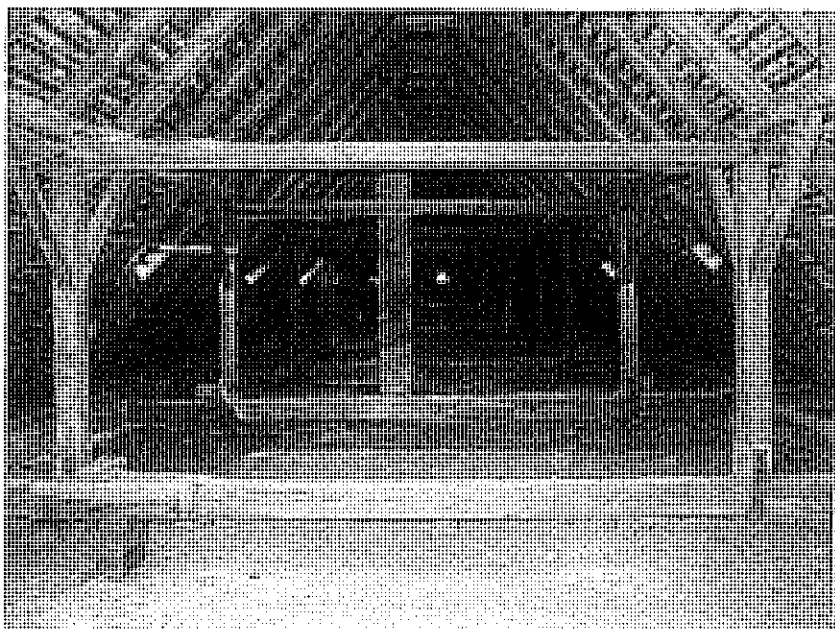
Erről az épületszárnyról elmondható, hogy a legjobb állapotban lévő épületrész. A tetőszerkezet lényegesen fiatalabb, mint a nyugati szárnyé, ennek megfelelően itt nem tapasztaltam jelentős károsodásokat. A héjazat itt is több helyen javításra szorul, beázási nyomok itt is több helyen előfordultak. Ezek az épület teljes tetőfelújításánál megszüntethetők, szerencsére komoly elemkárosodás nem fordul elő.

A keleti szárny „fiatalabb” tetőszerkezete

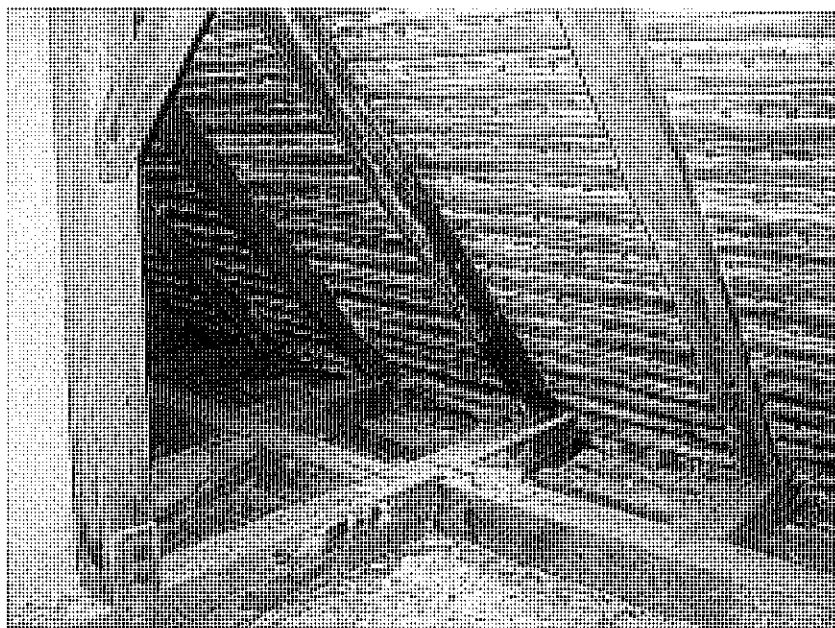
Beázási nyomok a keleti szárnyban

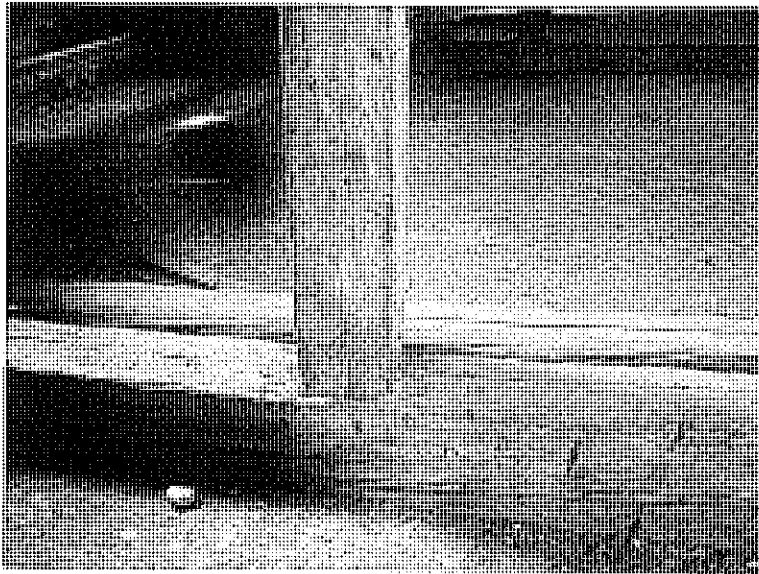
Az épület középső szárnya kiugróan rossz állapotban van. A tetőszerkezet több helyen igen jelentősen károsodott, sok évi elhanyagoltság látható a szerkezeteken. A héjazat igen rossz állapotban van, ezért már régóta több helyen igen jelentős beázásokat okoz, ami totális elemkárosodásokat okozott. Kimondható, hogy jelen állapotában a tető baleset- és életveszélyes, azonnali beavatkozás szükséges a tető állékonyságának biztosítására. További veszélyt jelenthetnek a lehulló cserepek.

Rovarkárosodás az oszlopon és a kötőgerendán

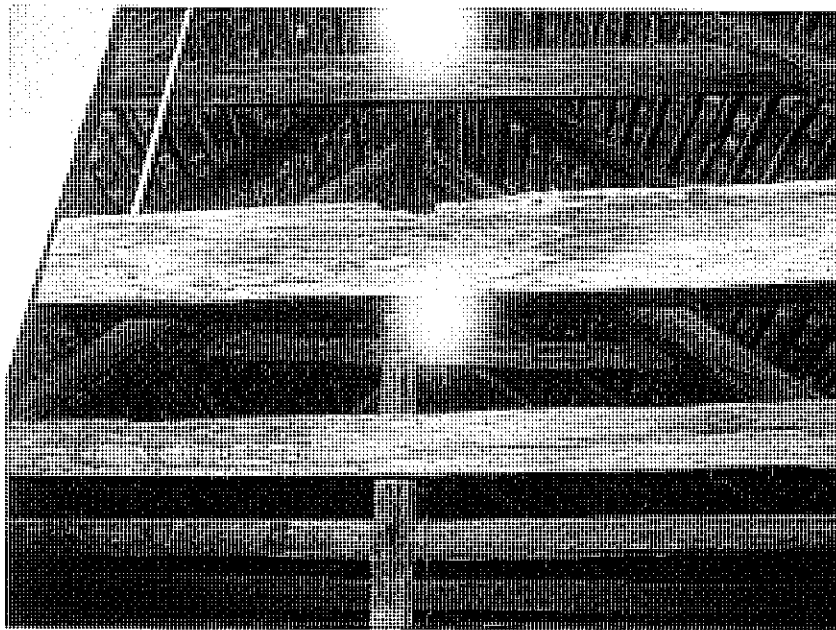
Korhadás a torokgerendán
