A Szily kastélyban kialakítandó iskolai tantermekkel összefüggő kérdésekről - A "Biatorbágy, Szily kastély nyugati szárnyában iskolai tantermek kialakítása" tárgyában kiírt közbeszerzési eljárás elbírálásáról

Faanyagvédelmi szakértői vélemény a Biatorbágyi Szily kastély tetőszerkezetéről

Szemle szintű faanyagvédelmi szakértői vélemény a Biatorbágyi Szily kastély északnyugati szárnyának földszinti faszerkezeteiről

a Biatorbágy, Szily kastély tetőszerkezetének
műszaki állapotáról

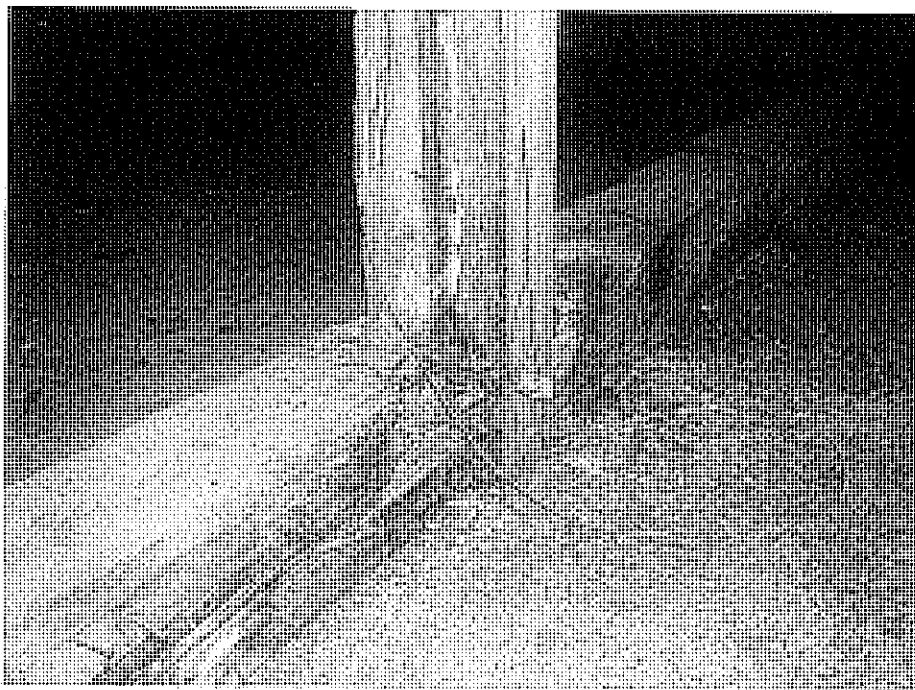
Gyakorlatilag teljesen elkorhadt kötőgerenda

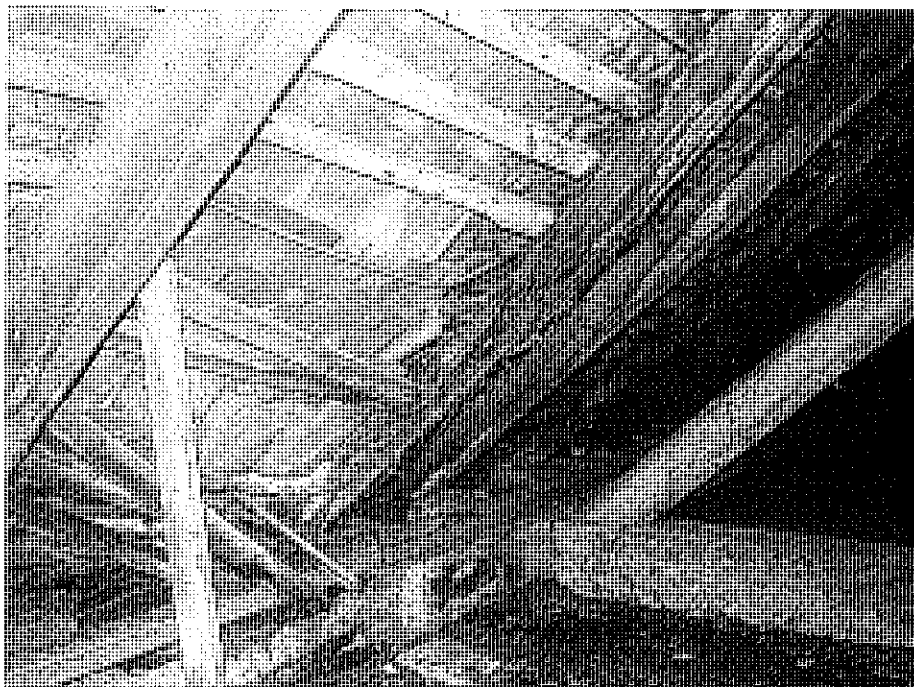
Beszakadt tető az elkorhadt szarufa miatt.
Ilyen csak hosszan tartó beázás során alakul ki.
A szerkezet bármikor tovább károsodhat, leszakadhat egy nagyobb darab.

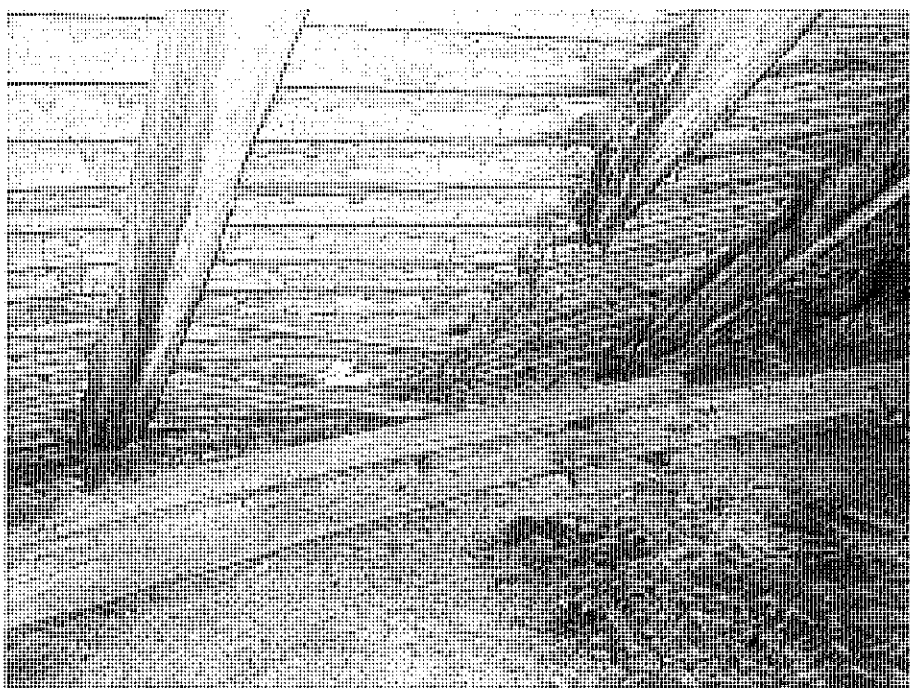
Egy másik beázás....
A szarufa alja gyakorlatilag elfogyott, az alsó részének nyomait a padlón láthatjuk
Itt is bármelyik pillanatban beszakadhat a tető, elég egy nagyobb szélroham.
