Sorszám	Hrsz.	Cím	Megnevezés	Védettségi fok	Javasolt védettségi fok
9.	1152	Bethlen Gábor u.10.	Parasztház	Nincs	-

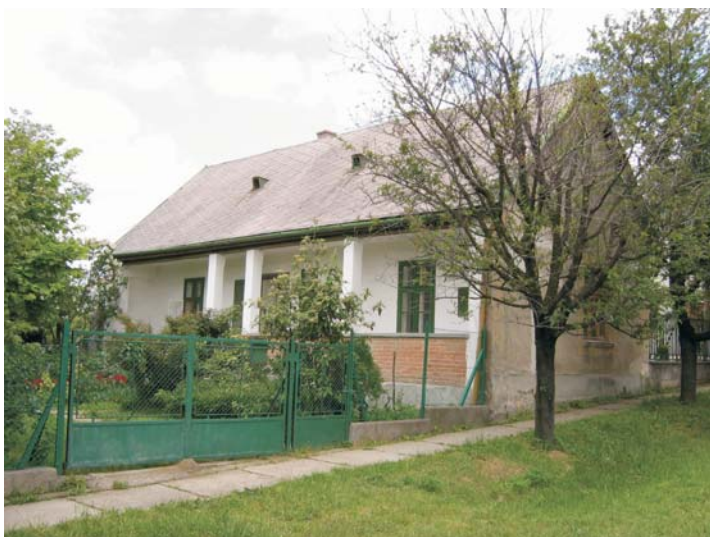
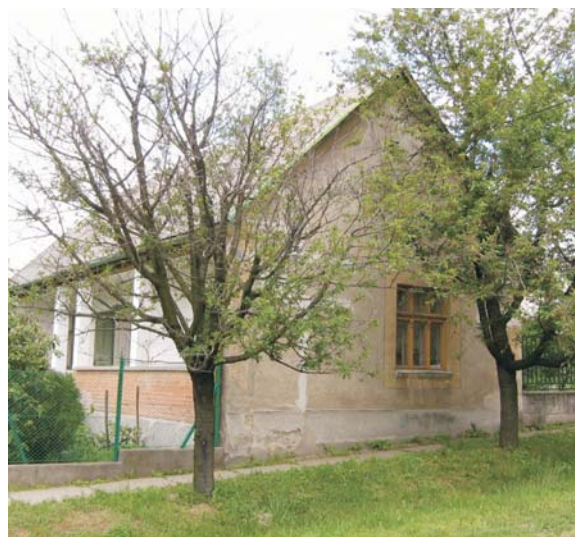
Funkció	Beépítés	Szintszám	Tetőforma, -héjazat	Nyílászárók	Lábazat
Lakó	Oldalhatáron álló, fésűs	FSZ	Oromfalas nyeregtető Palafedés	Hat osztatú, fa ablakok	Vakolt
Melléképület			Pince	Kapu, kerítés	Kút
Az épület mögött keresztben helyezkedik el. Eredeti állapotban megmaradt, a tetőszerkezete megrogyott.			Nincs adat.	Drótháló kerítés.	Fedett kerekeskút.
Leírás, jellemzők, védendő érték			Műszaki állapot	Megjegyzés	
Egyszerű tornácos parasztház, az utcai homlokzaton a gyalogkaput befalazták, az ablakot az 1930-as évek környékén háromszárnyúra cserélték.			A tetőszerkezet kicsit megrogyott, a lábazat vizesedik.	Felvétel időpontja: 2004.05.14.

<b>Felújítási, helyreállítási javaslatok</b>			
<b>Tető</b>	<b>Homlokzat</b>	<b>Nyílászárók</b>	<b>Egyéb</b>
A tetőszerkezet megvizsgálandó.	Az épület vízesedésének megszüntetése, szigetelése, a homlokzat újra vakolása, festése.	Teljeskörűen felújítandó.	Az utcai homlokzaton a gyalogkapu visszaállítása kívánatos.
<b>Melléképület</b>	<b>Pince</b>	<b>Kapu, kerítés</b>	
A tetőszerkezete felújítandó.			
<b>Támogatások</b>			<b>Felújítás időpontja</b>
<b>Tulajdonviszony</b>			
Magántulajdon			
<b>Egyéb javaslatok</b>			
<b>Fotók</b>
