| Sorszám | Hrsz. | Cím | Megnevezés | Védettségi fok | Javasolt védettségi fok |
|---|---|---|---|---|---|
| 18. | 339 | Dobó köz 1. | Parasztház | Nincs | - |

| Leírás, jellemzők, védendő érték | Műszaki állapot | Megjegyzés |
|--|---|---|
| Mellvédés, pilléres tornácú parasztház, régi fa nyílászárókkal és eredeti üvegezett, betétes bejárati ajtóval. A ház bejárata előtt a tornácra rövid, mellvédés lépcső vezet az udvarra. | Műszaki állapota jó, a lábazat zizesedik. | A felvétel ideje: 2004. 04. 28. |

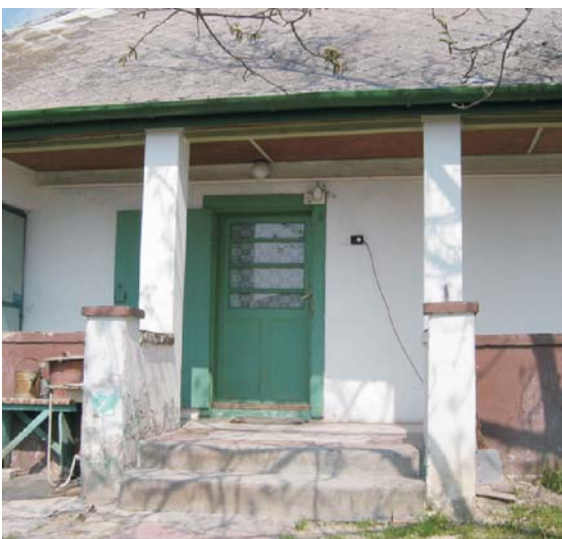
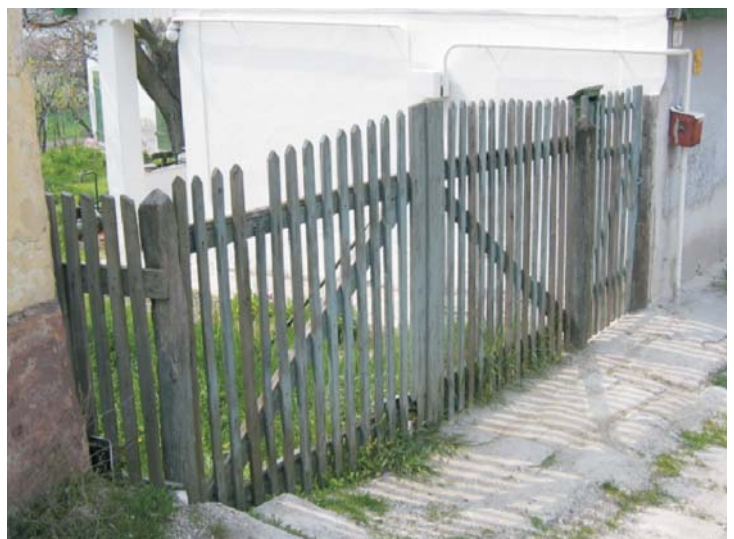
Fotók

Az épület utcaképi szempontból is megőrzendő.
