Sorszám	Hrsz.	Cím	Megnevezés	Védettségi fok	Javasolt védettségi fok
53.	294	Hatház u. 7.	Parasztház	Nincs	-

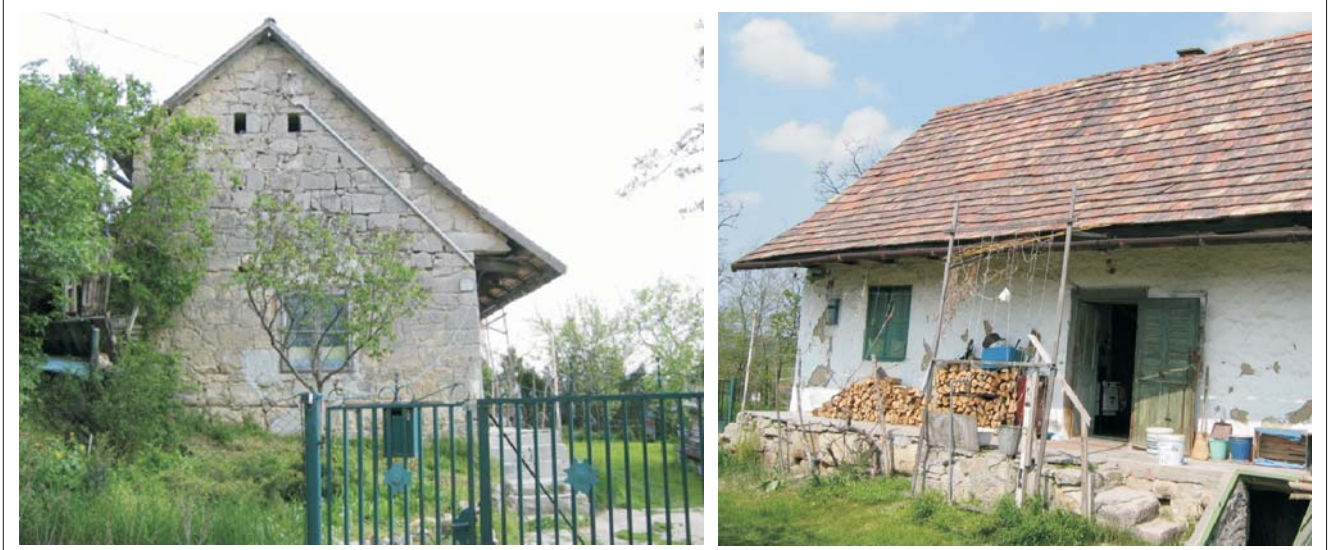
Leírás, jellemzők, védendő érték	Műszaki állapot	Megjegyzés
1875-ben kőből épített, eredeti tömegarányokat őrző, eredeti nyílászárókkal rendelkező épület.	Az épület műszaki állapota rossz. Vakolathibák láthatók, a lábazat vizesedik, a tetőhéjazat előregedett, az ereszcsonna korrodált, a széldezzkák korhadtak, az udvarban a tornác alatti kőlábazatot a lélek tartja.	A felvétel ideje: 2004. 04. 28.

Felújítási, helyreállítási javaslatok			
Tető	Homlokzat	Nyílászárók	Egyéb
A tető állapotát fel kell mérni, és a javításokat el kell végezni.	A lábazat vizesedését meg kell akadályozni, az utcai homlokzatot be kell vakolni, a kőfugákat ki kell pótolni, az udvari lábazatot teljesen helyre kell állítani és be kell vakolni.	A nyílászárókat le kell festeni	
Melléképület	Pince	Kapu, kerítés	
Az épületet be kell vakolni.		A kerítés nagyon csúnya, le kell cserélni az épülethez illő fakerítésre.	
Támogatások			Felújítás időpontja
Tulajdonviszony			
Magántulajdon			
Egyéb javaslatok
