| Sorszám | Köztárgy neve | Cím | Védettségi fok | Javasolt védettségi fok |
| 1. | Pumpáskút | Csillag utca 6. előtt | Nincs | Helyi egyedi védelem |

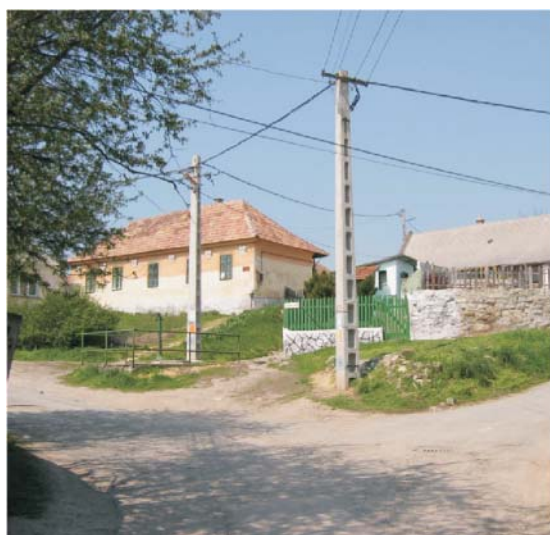
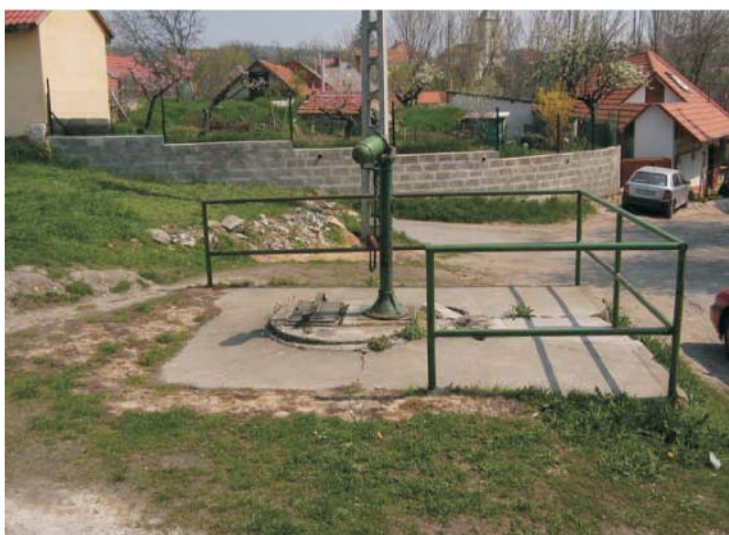
| Leírás, jellemzők | Műszaki állapot | Megjegyzés |
|---|---|---|
| Használaton kívüli öntöttvas pumpáskút, Pumpája hajtúszerűen visszahajló, makkalakú fogórészben végződik. | Műszaki állapota rossz: a kútfej lóg, a szerkezet rozsdásodik. | Felvétel időpontja: 2004.04.21 |
| Az öntöttvas pumpáskút szerkezete | A kút a Csillag utca közepén található teresedésben áll egy rossz állapotú betonapon, melyet védelem céljából a környezetébe nem illő csőkorláttal vettek körül három oldalról. | |

| <b>Felújítási, helyreállítási javaslatok</b> | | |
|---|---|---|
| A szerkezetet korrózió ellen védeni kell, a kutat eredeti formájában helyre kell állítani, és működőképessé kell tenni, hogy elérhető legyen az erre utazók számára az ivóvíz. | A kút mögött a Csillag utca egyik nyúlványa található. Akik Onnan érkeznek kényszerűen kikerülik a kutat, és kisebb letaposott ösvényeket alakítanak ki, amely a rendezetlenség Benyomását tovább erősítik. Ezért meg kell oldani - lépcsővel, vagy terméskőből kirakott járdával, hogy az utca megközelíthető legyen, és mindez rendezetté teszi a területet is. | |
| A betonalap hibáit ki kell javítani, és meg kell oldani, hogy könnyen- akár lépcső építésével - megközelíthető legyen a kút. A kifolyó víz elvezetését meg kell oldani. A kút mesterséges lehatárolása helyett, inkább természetes lehatárolást (pl. Alacsony bokrok, vagy kőszegélyt) célszerű alkalmazni. A kút körüli betonburkolatot a környezetéhez illeszkedő terméskőalapzattal érdemes kiváltani. | | |
