| Sorszám | Köztárgy neve | Cím | Védettségi fok | Javasolt védettségi fok |
| 3. | Kerekas közkút | Meggyfa utca 8. előtt | Nincs | Helyi egyedi védelem |

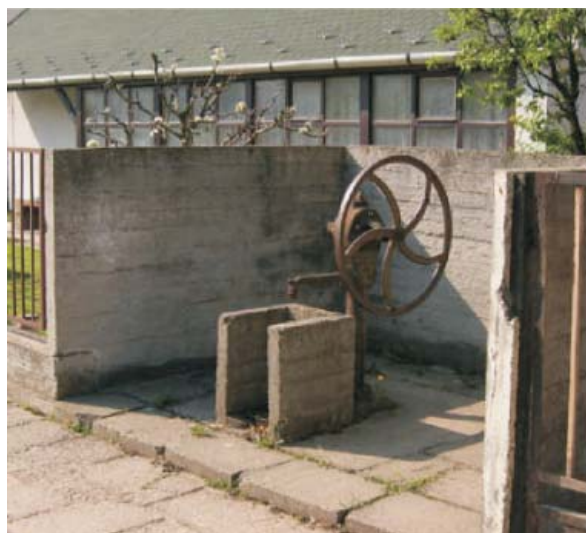
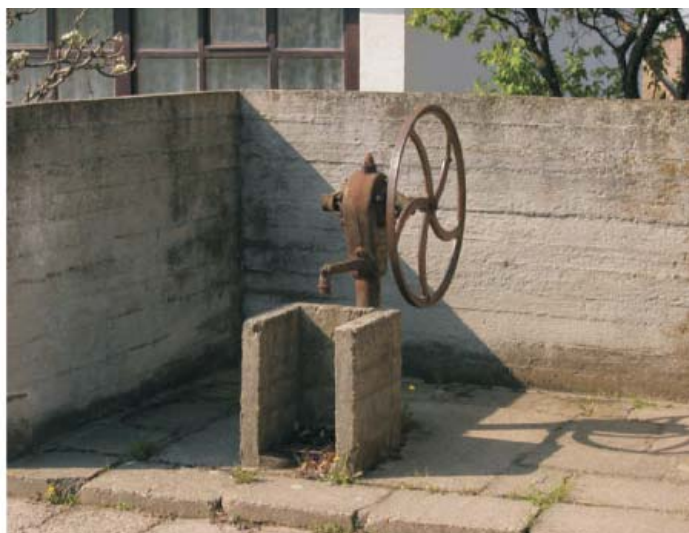
| Leírás, jellemzők | Műszaki állapot | Megjegyzés |
|---|---|---|
| Használaton kívüli öntöttvas kút. A víz egy Hosszú csőrön keresztül folyt ki. Előtte egy elől nyitott betonvályút helyeztek el | A kút korrodált. | Felvételidőpontja: 2004.04.23<br>A jelzett telek felőli betonkerítés és a betonkáva zavaró. |
| A kútszerkezet. | A kút 2310/22-es telken van, a közterület felől nyitott. A telektől betonkerítéssel védett.<br>A kút körül beton járólapokat fektettek le. | |

| <b>Felújítási, helyreállítási javaslatok</b> | |
|---|---|
| A kutat működésbe kell hozni. A korrózió ellen védeni kell. Az esetlegesen elromlott alkatrészeket ki kell cserélni. | |
| A kávét el kell távolítani. A betonkerítést fel kell váltani a háztulajdonos kerítéséhez hasonló kerítéssel, és a takarást középmagasra növő növényzettel kell megoldani. | |
