| Sorszám | Köztárgy neve | Cím | Védettségi fok | Javasolt védettségi fok |
|---|---|---|---|---|
| 10. | Szt. Vendel szobor | Fő u. 61. előtt | Nincs | - |

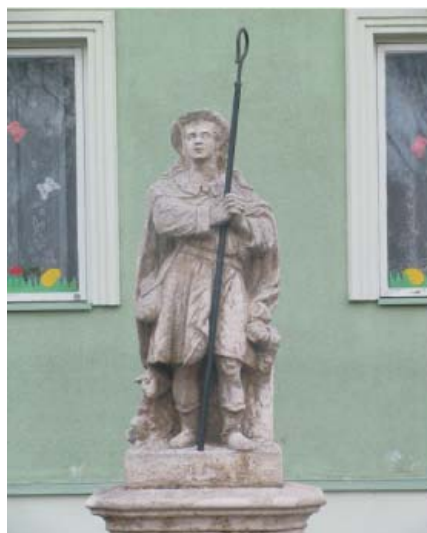
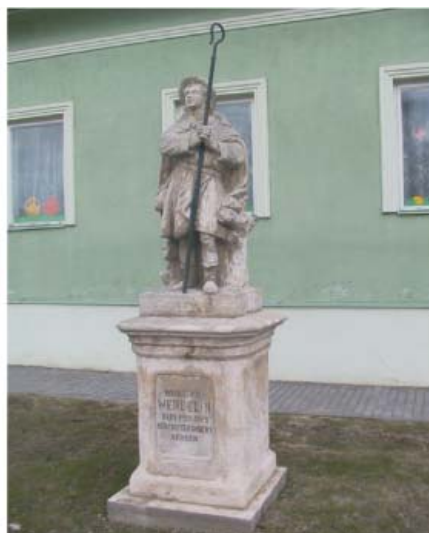
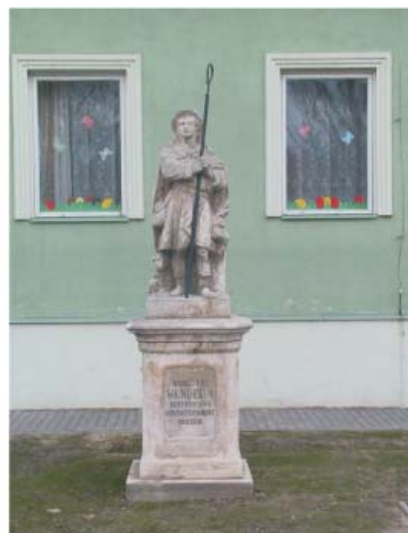
| Leírás, jellemzők | Műszaki állapot | Megjegyzés |
|---|---|---|
| Mésző szobor | Műszaki állapota jó, viszont a por és a moha kezdi belepni. | Felvétel időpontja: 2004.04.06 |

| <b>Felújítási, helyreállítási javaslatok</b> | |
|---|---|
| A szobor tisztításra szorul. | |
