| Sorszám | Köztárgy neve | Cím | Védettségi fok | Javasolt védettségi fok |
| 25. | Keserűkút | Iharos | Nincs | - |

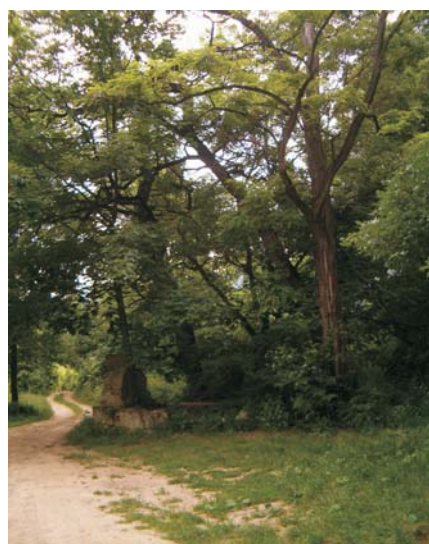
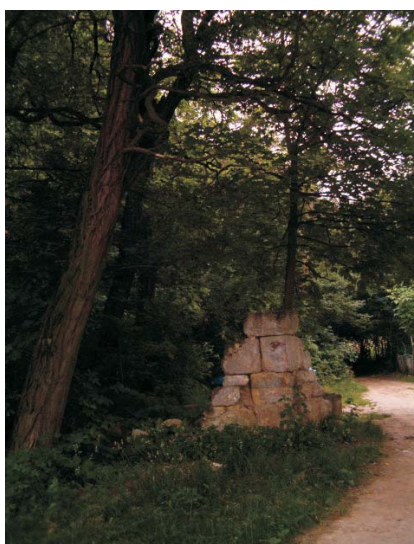
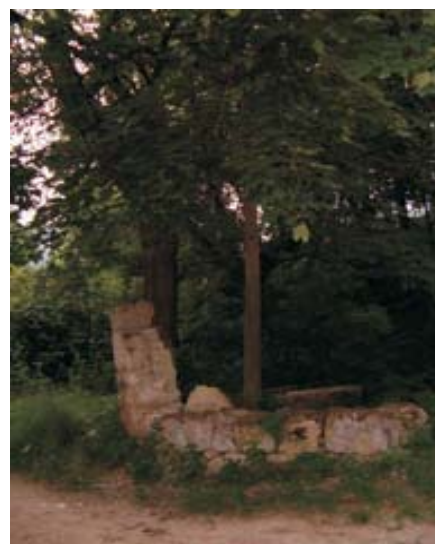
| Leírás, jellemzők | Műszaki állapot | Megjegyzés |
|---|---|---|
| Manapság már nem működő forráskút vize az elmondások szerint keserű ízű volt. A kutat helyi mészkőtömbökből alakították ki. | A kút romos állapotban van, falának nagy része már leomlott. | Felvétel időpontja: 2005.06.25. |

| Felújítási, helyreállítási javaslatok | |
|---|---|
| A kút teljes helyreállítása javasolt. | |
