Önkormányzati intézményi ingatlanok fenntartási, jókarbantartási koncepciójáról

Biatorbágy Város Önkormányzat tulajdonában lévő intézményi ingatlanok állapotfelmérése

2017. december

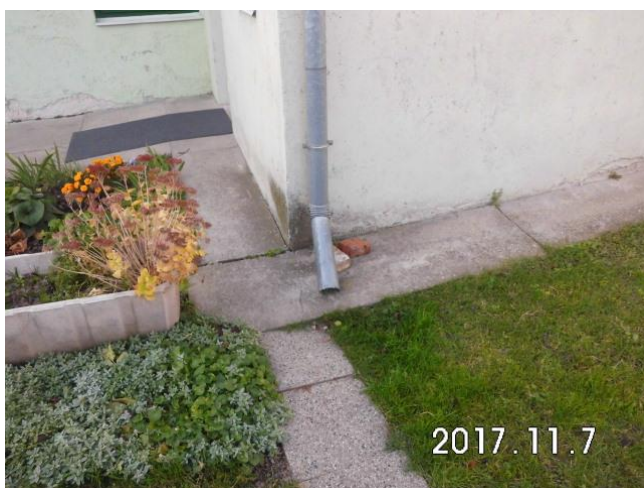
Az épület falán szerkezeti repedések találhatók, amik a nem megfelelő csapadékvíz elvezetésére vezethető vissza.

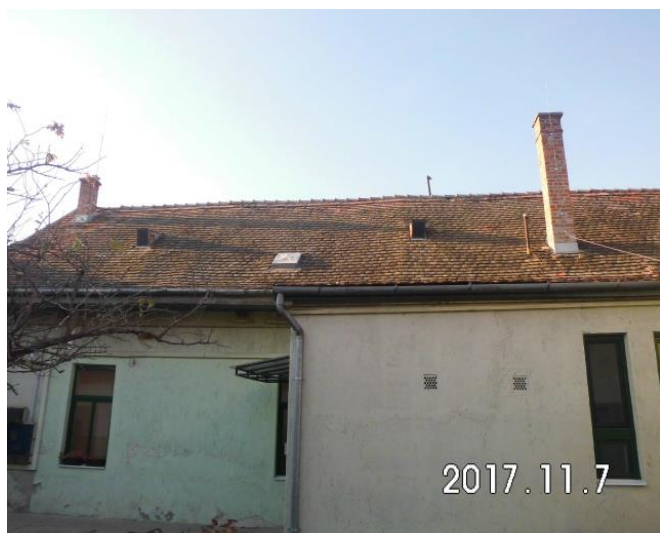
A csapadékvíznek az udvarra az épület közvetlen közelében történő kivezetése elősegíti az épület sarkainak, falszakaszainak süllyedését.

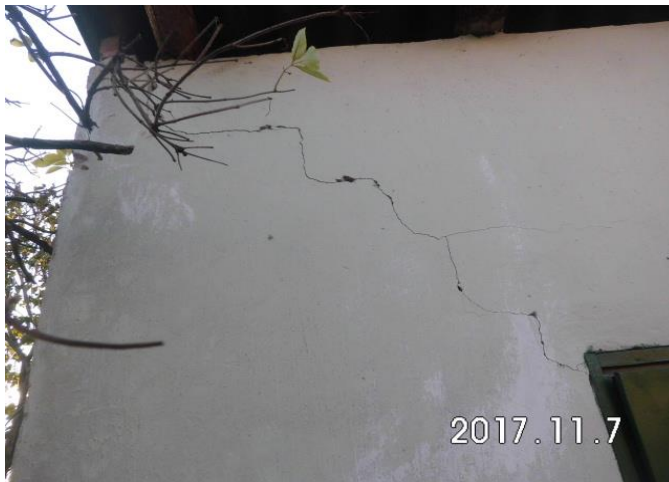
Ennek a falain is megjelentek a szerkezeti repedések a nem megfelelő csapadékelvezetés következtében.

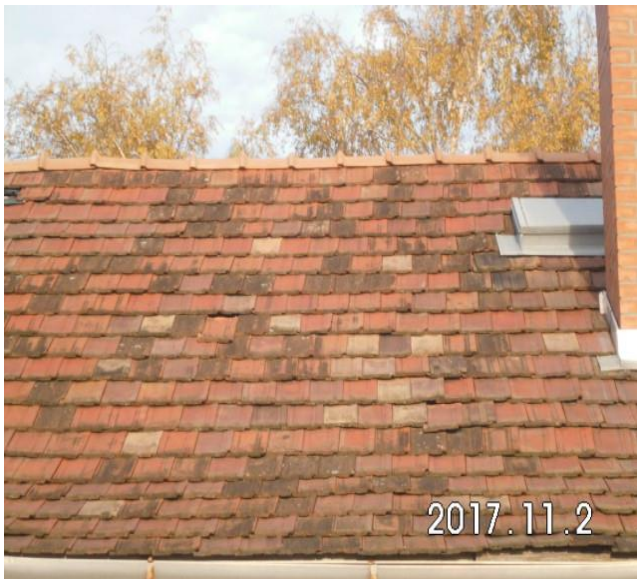
A tetőfedésen rendszeresen elmozdulnak a cserepek, alatta a tetőszerkezet és a födém ázik, gombásodik, korhad.

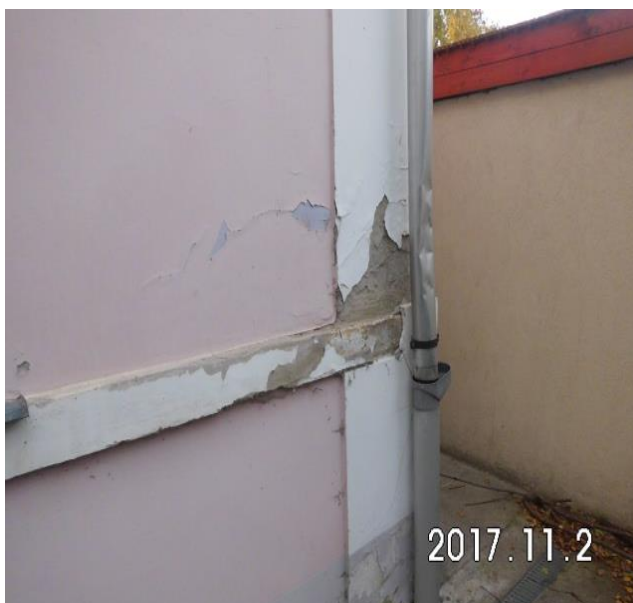
Az esővíz levezető csatorna sérült, a víz ráfolyik a falra és áztatja azt.

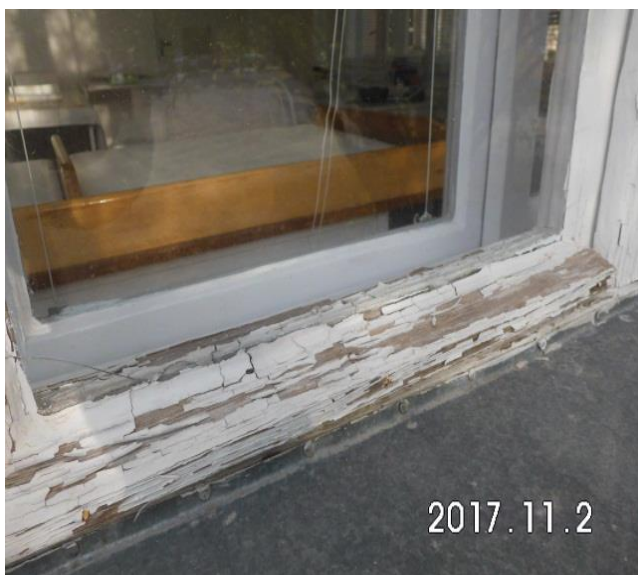
A karbantartás hiánya miatt a
nyílászárók felülete elvesztette
ellenálló képességét az időjárással
szemben.

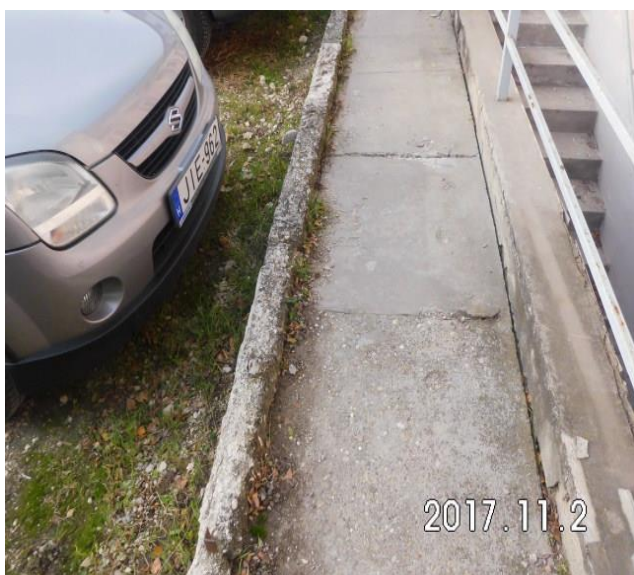
Az épület körüli járda és annak
szegélye balesetveszélyes.

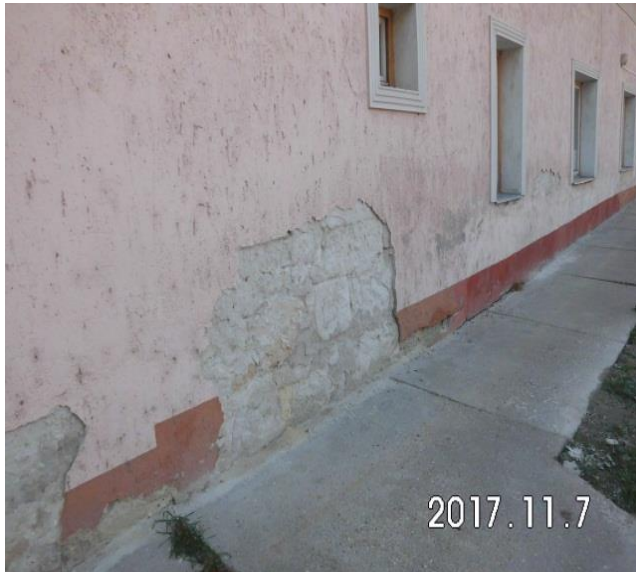
A lábazati vakolat és maga az építő kő is mállik.

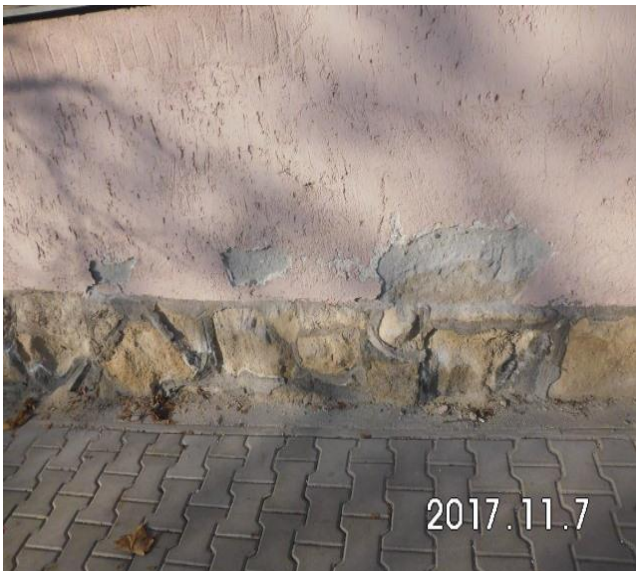
A felázások nagy része a hiányzó nedvesség elleni szigetelésből adódik, míg a másik részét a nem megfelelően elvezetett csapadékvíz okozza.

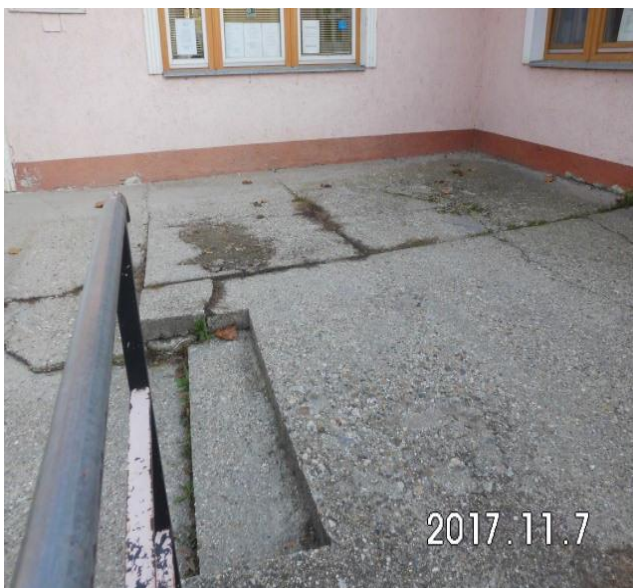
A betonból készült terasz repedezett, a járda megsüllyedt. Balesetveszélyes!

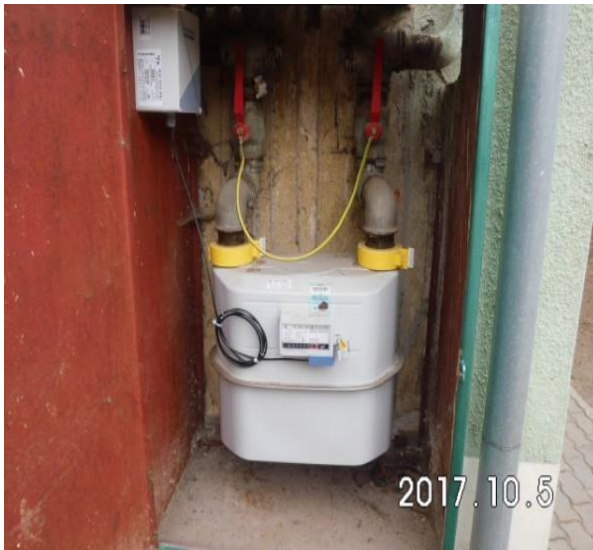
A gázóra modern távleolvasóval van ellátva. A gázóra-szekrény belseje viszont rozsdásodik, hátsó fala mállik.

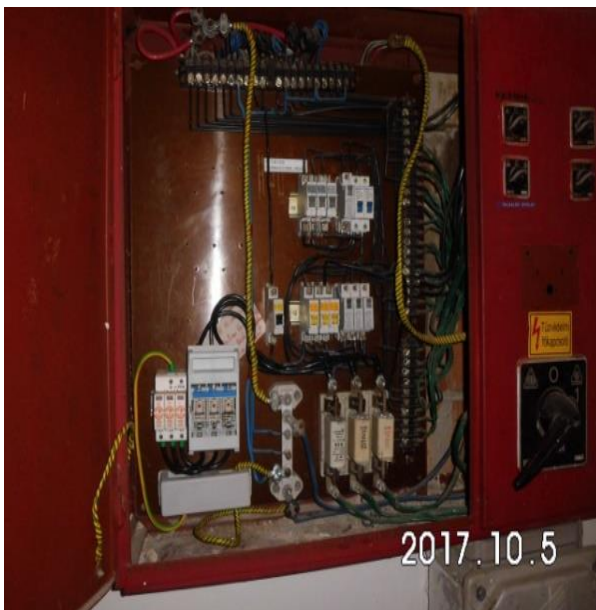
Az elektromos főelosztó már nem felel meg az előírásoknak, balesetveszélyes. a teljes hálózat felújításra szorul.

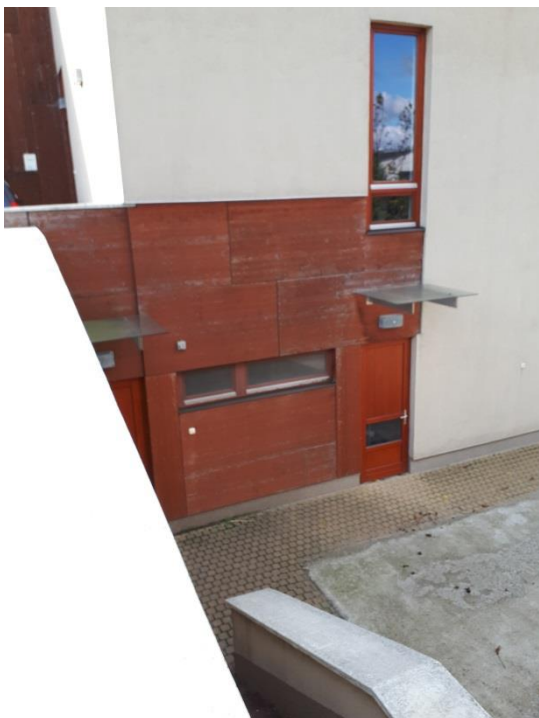
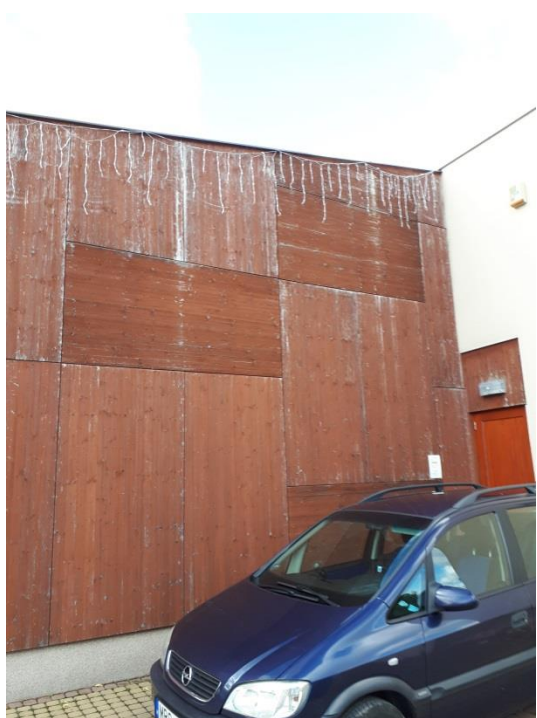
Az óvoda épülete 2006-ban épült. 2017-re a homlokzat fa burkolata a 2 évente szükséges felületkezelés hiánya miatt tönkrement. Sok helyen már csak a burkolat cseréjével lehet a javítást megoldani.

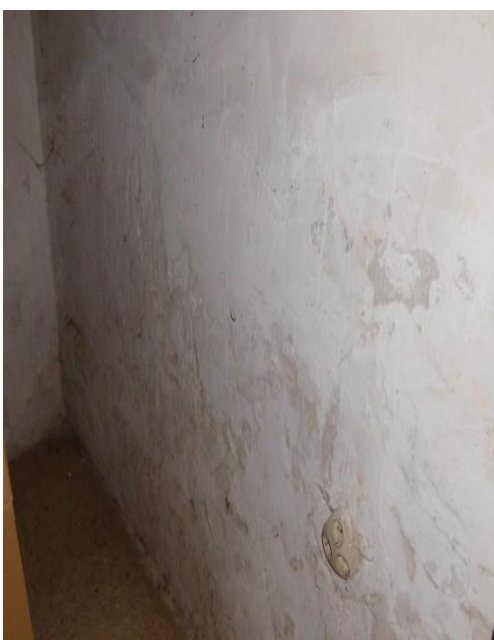
A vizesedés az épületen belül is látható.

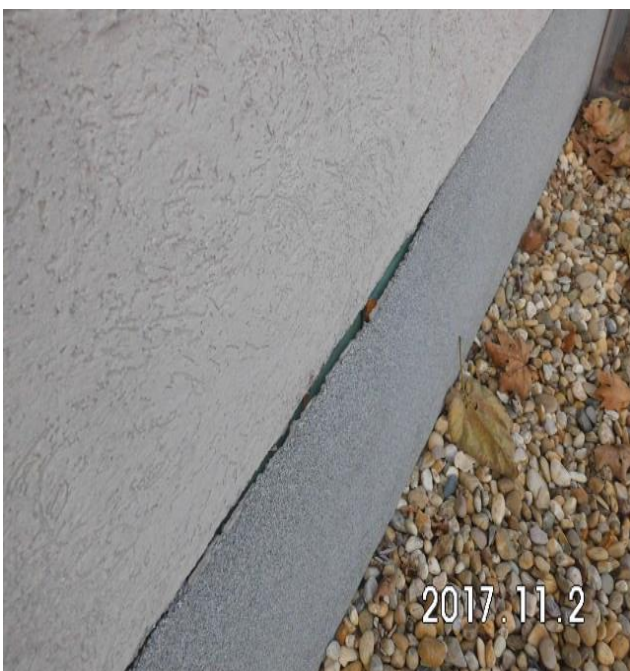
A lépcsőházi falon a dryvit burkolat megrepedt

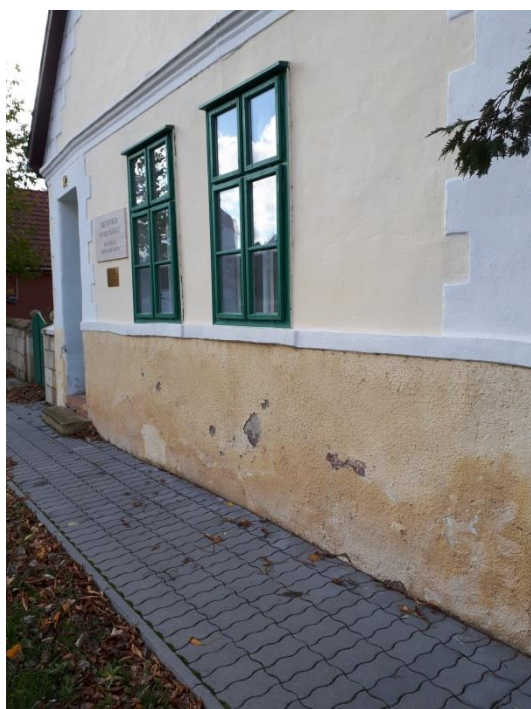
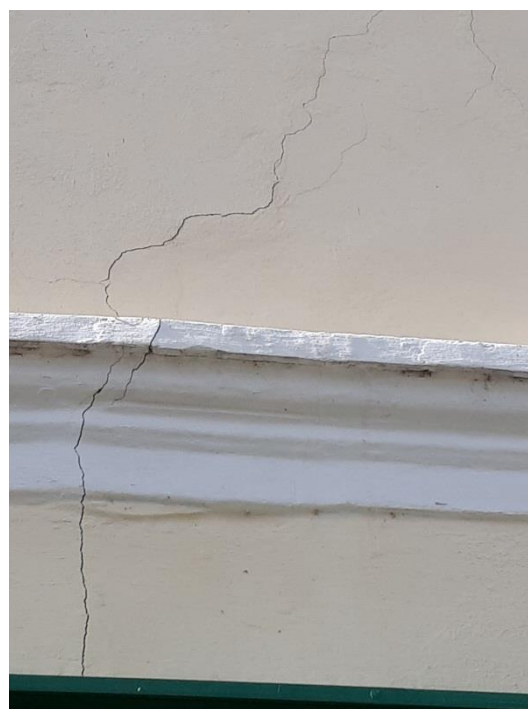
A homlokzati lábazaton erős vizesedés tapasztalható. A homlokzaton a jobb oldali ablak mentén az épület falazatán az utcaszinttől a tetőig futó szerkezeti repedés található.

Az épület igen kis mélységű alappal rendelkezik. Az alapot a repedés megállítása érdekében meg kell erősíteni, a csapadékvizet a háztól távolabb kell vezetni, bekötni a patak partján kiépített csapadékvíz elvezető rendszerbe.
