| Sorszám | Utca neve | Védettségi fok | Javasolt védettségi fok |
|---|---|---|---|
| 4. | Csillag utca | Nincs | A helyi értékvédelmi terület része |

### Helyszínrajz

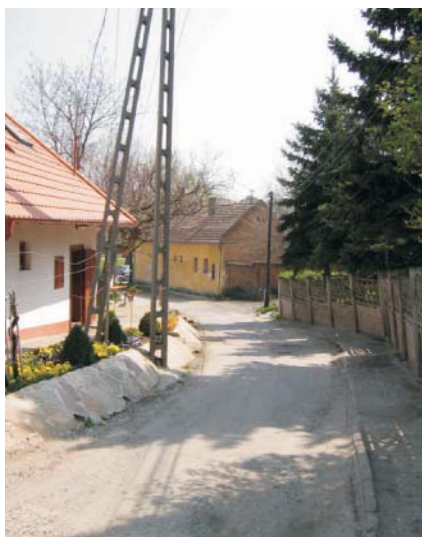
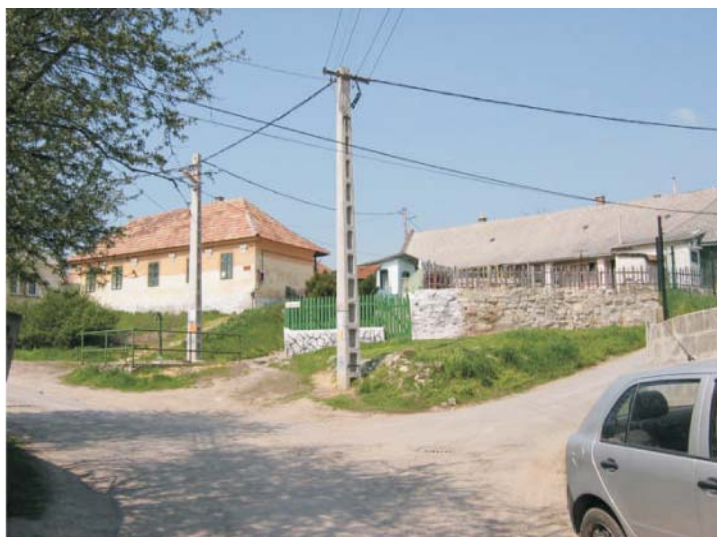
### Fotók

| Fasor | Zöldsáv | Védendő érték |
|---|---|---|
| Nincs | Az utca teresedésében elhanyagolt állapotú gyepes terület van, a Szarkafészek vendéglő előtt gondozott virágoskert. A többi helyen az utca jellegzetességéből adódóan hiányzik. | A szabálytalan határral rendelkező közterület (telekszerkezet), a teresedés és az utcaképet meghatározó épületek homlokzatai által alkotott összkép, valamint az egyik nyúlványában a macskaköves út. |
| Javításra szoruló aszfalt, ill. kőburkolat. Járda és vízelvezető árkok hiányoznak. | Az erősen kanyargó szűk utca néhány ház után szabálytalan alakú és domborzatú térre szélesedik, mely központjában egy régi pumpáskút áll. Környezete kissé elhanyagolt. A térből öt út ágazik ki. Az egyikük csupán gyalogszerrel járható. | A felvétel ideje: 2004.04.21.<br>A területen található betonoszlopok és légvezetékek a szűk utcák miatt kifejezetten zavaróak.<br>Biatorbágy több közterületének átépítésére (pl. légkábelek föld alá helyezése, padkarendezés, megfelelő útszélesség kialakítása stb.) tervek készültek ill. készülnek, melyek hozzájárulnak az egységes utcakép kialakulásához. |

A burkolat javításával, a teresedés rendezettebbé tételével-akár a kút körül lépcsők, burkolt járdák, és kisebb pihenőkert létesítésével -, Torbágy hangulatos utcájává is válhat. A betonoszlopokat és a légkábelek hálózatát ki kell váltani más, az utcaképet kevésbé zavaró megoldással.
