| Sorszám | Utca neve | Védettségi fok | Javasolt védettségi fok |
|---|---|---|---|
| 8. | Fő utca 80-86 (hrsz:1898) | Nincs | A helyi értékvédelmi terület része |

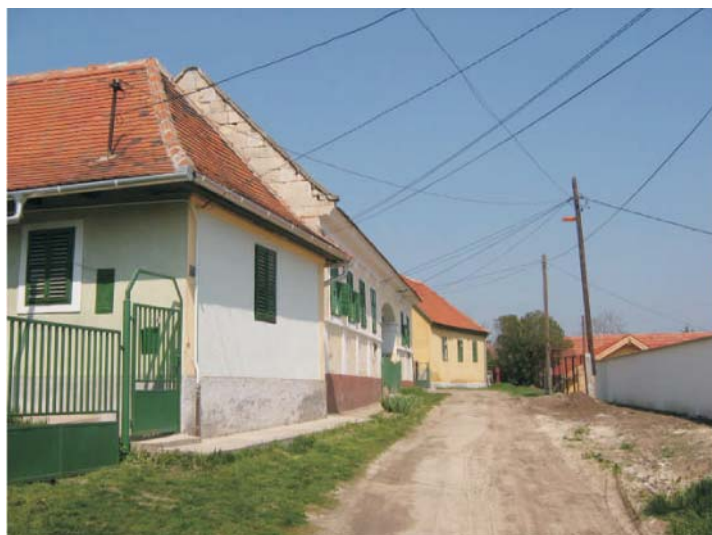
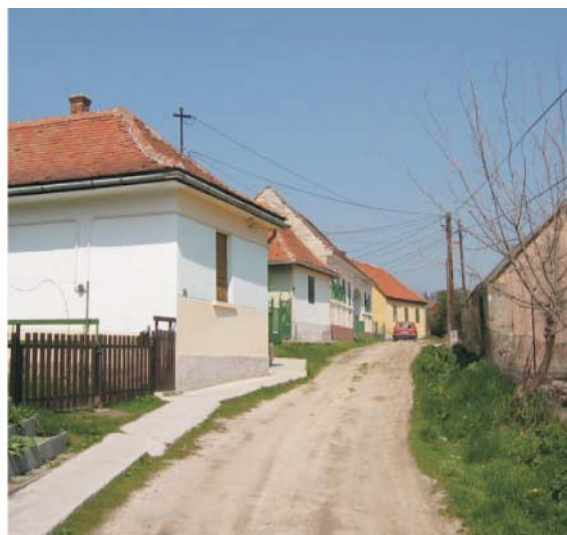
| Fasor | Zöldsáv | Védendő érték |
|---|---|---|
| Nincs | A házak felőli oldalon gyakorlatilag hiányzik. A másik oldalon elhanyagolt, gazos. | Enyhén íves, falusias beépítésű és hangulatú utca, az épületek által alkotott egységes utcakép (homlokzatok, nyílászárók) kellemes környezetet biztosít. |
| Az utcaszakasz burkolatlan, a járda az utca nagyobb részén hiányzik. A csapadékvíz elvezetése nem megoldott. | A főútból a 80-as számtól kiágazó, zsákutcában végződő utca rendezetlen. A légszűrő hálózata szövi át az utcaképet. | Felvétel időpontja: 2004.04.21<br><br>Biatorbágy több közterületének átépítésére (pl. légkabelek föld alá helyezése, padkarendezés, megfelelő útszélesség kialakítása stb.) tervek készültek ill. készülnek, melyek hozzájárulnak az egységes utcakép kialakulásához. |

Az úttest burkolandó a szállópor csökkentése érdekében, a járda egyoldalon teljes hosszában kiépítendő, a vízelvezetést meg kell oldani. A zöldsáv rendezendő, és egyoldali fasor javasolt az épületekkel szemközti oldalon. A légkábelek föld alá helyezendők. A beépítési mód és jelleg megőrzendő.
