| Sorszám | Utca neve | Védettségi fok | Javasolt védettségi fok |
| 10. | Kossuth Lajos u. 1-21. | Nincs | - |

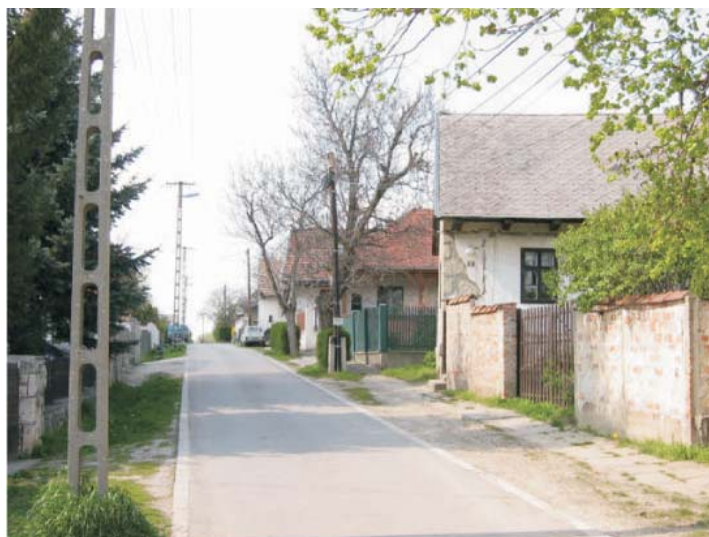
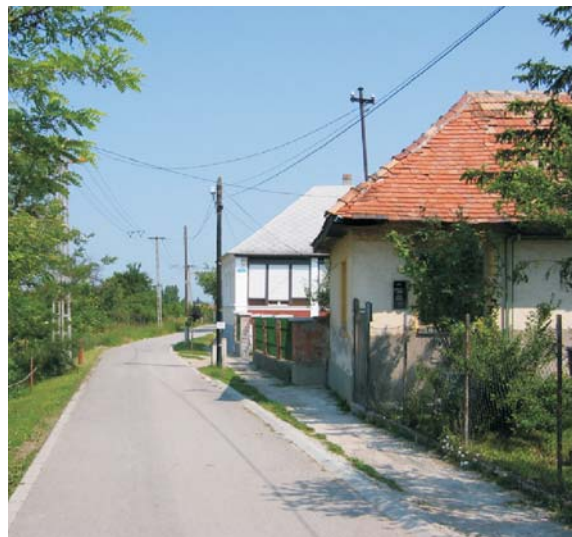
| Fasor | Zöldsáv | Védendő érték |
|---|---|---|
| Igen hiányos fasor. | Az utca nagy részén hiányos, gondozatlan, rendezetlen. | Ezen a szakaszon az útra fűrészfogszerűen elhelyezkedő parasztházak alkotta utcakép. |
| Az utcaszakasz aszfaltozott. Egyoldali járda beton járólapokból.<br>A vízelvezető árkok hiányoznak. | Az utca zöldsávja rendezetlen, hiányos fasor. A páratlan oldalon fűrészfogasan elhelyezkedő parasztházak, a páros oldalon kertvárosi családi házak helyezkednek el. | Felvétel időpontja: 2004.04.28 |

A járda és az árok kiépítendő, a fasor pótlendő
