| Sorszám | Köztárgy neve | Cím | Védettségi fok | Javasolt védettségi fok |
| 6. | Szentháromság szobor | Szentháromság tér | Műemlék | - |

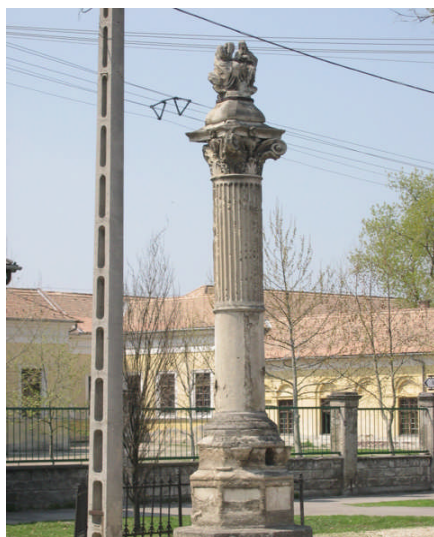
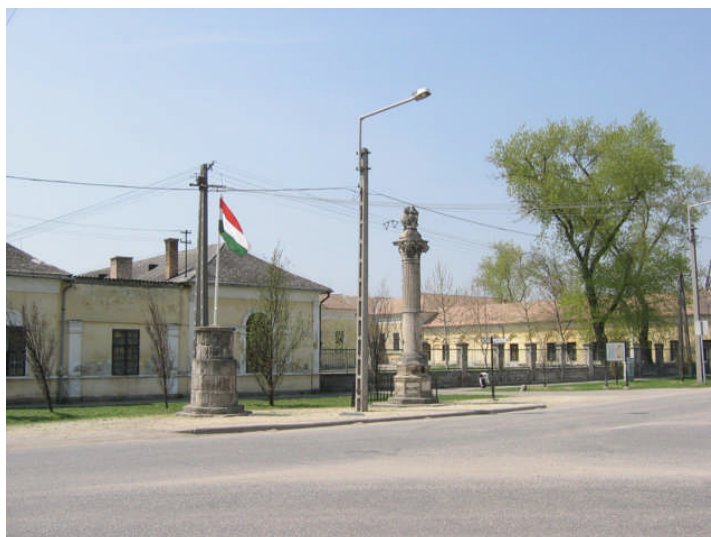
#### Fotók

| Leírás, jellemzők | Műszaki állapot | Megjegyzés |
|---|---|---|
| Nyolcszögletű talapzaton álló, alsó harmadában vakolt, felső kétharmadában kanellurázott kőoszlop bimbófejezettel. Az oszlop tetején faragott kő alakok láthatók. A szobor körül - félkörívben - alacsony vaskerítés áll. | Műszaki állapota rossz: mind a talapzat, mind az oszlop sérült. | Felvétel időpontja: 2004.04.27.<br><br>A Szentháromság szobor mellett zászlótartó kőtalapzat áll.<br>A kereszteződés igen forgalmas. |
| A szobor | A településen az egyik legrosszabbul kialakított közterület. A szobor igen méltatlanul betonoszlopok erdejében, légvezetékek sűrű hálózatában és egy tekintélyes méretű oszloptranzformátor társágában áll. Háttérben a Sándor-Metternich kastély rossz állapotban lévő homlokzata látható. | |

| <b>Felújítási, helyreállítási javaslatok</b> | |
|---|---|
| A szobor teljes egészében helyreállítandó, a lerakódott szennyeződések eltávolítandók. | |
| A betonoszlopok eltávolítandók, a légvezetékeket föld alá kell telepíteni. A transzformátort a lehetőségek szerint el kell helyezni és az utcaképnek megfelelően takarni. A környéken található árok a környezetének megfelelően rendezendő. A környéken található gólyafészket az oszloppal együtt védeni kell! (A kastély homlokzata felújítandó.) A terület csupán ezek elvégzésével válhat szép és méltó környezetté a szobor számára, és a vele alkotott utcakép egyben Bia jelképévé. | |
