| Sorszám | Köztárgy neve | Cím | Védettségi fok | Javasolt védettségi fok |
| 7 | Szobor | Torbágy, templom előtt | Műemlék | - |

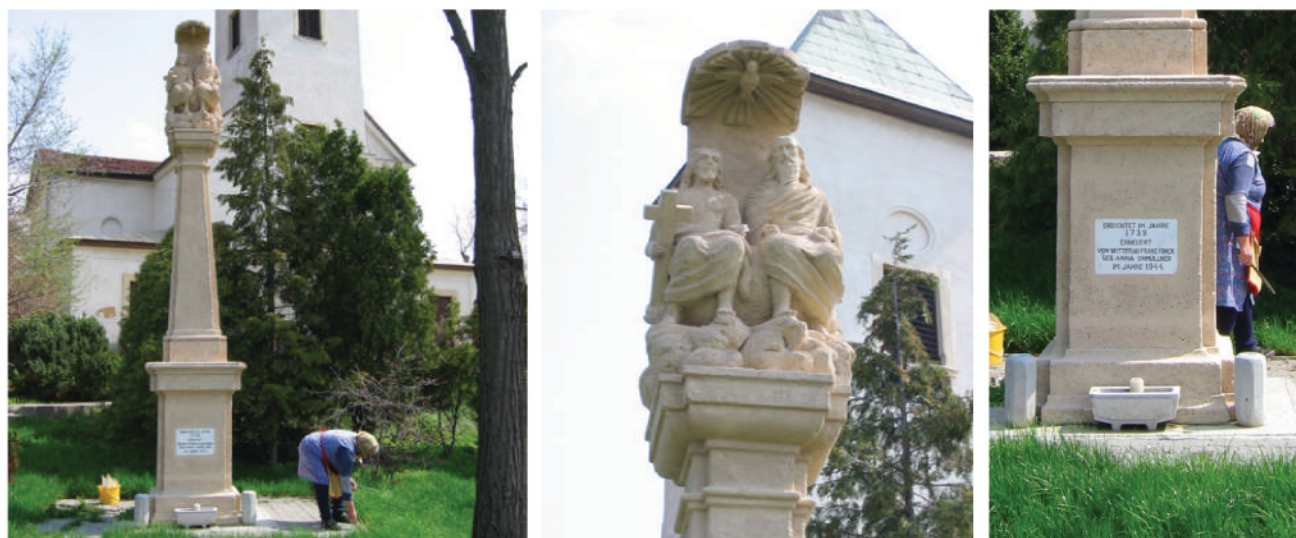
| Leírás, jellemzők | Műszaki állapot | Megjegyzés |
|---|---|---|
| Magas talapzaton mészkőből készült szentháromság szobor. Egy tömbből lett kifaragva, a talapzat különálló rész. | 2003-ban lett felújítva, jó állapotú. | Felvétel időpontja: 2004.04.19. |
| Esztétikus és egyháztörténeti jelentőségű érték. | Gondozott környezetben, a Torbágyi Katolikus templom előtt helyezkedik el. Zavaró a kiegészítő virágtartó esztétikai megjelenése. | |
