AZ ELŐTERJESZTÉS CÍME: **A 12 lakásos MÁV társasház megvásárlásáról**

A 12 lakásos MÁV társasház megvásárlásáról (Zárt ülés)

Mizsei József építészmérnök, 2019. november hónapban tartószerkezeti és építészeti szakvéleményt készített az épület állapotáról. A szakértői véleményben Mizsei József leírja, hogy:

SZAKVÉLEMÉNY AKTUALIZÁLÁS

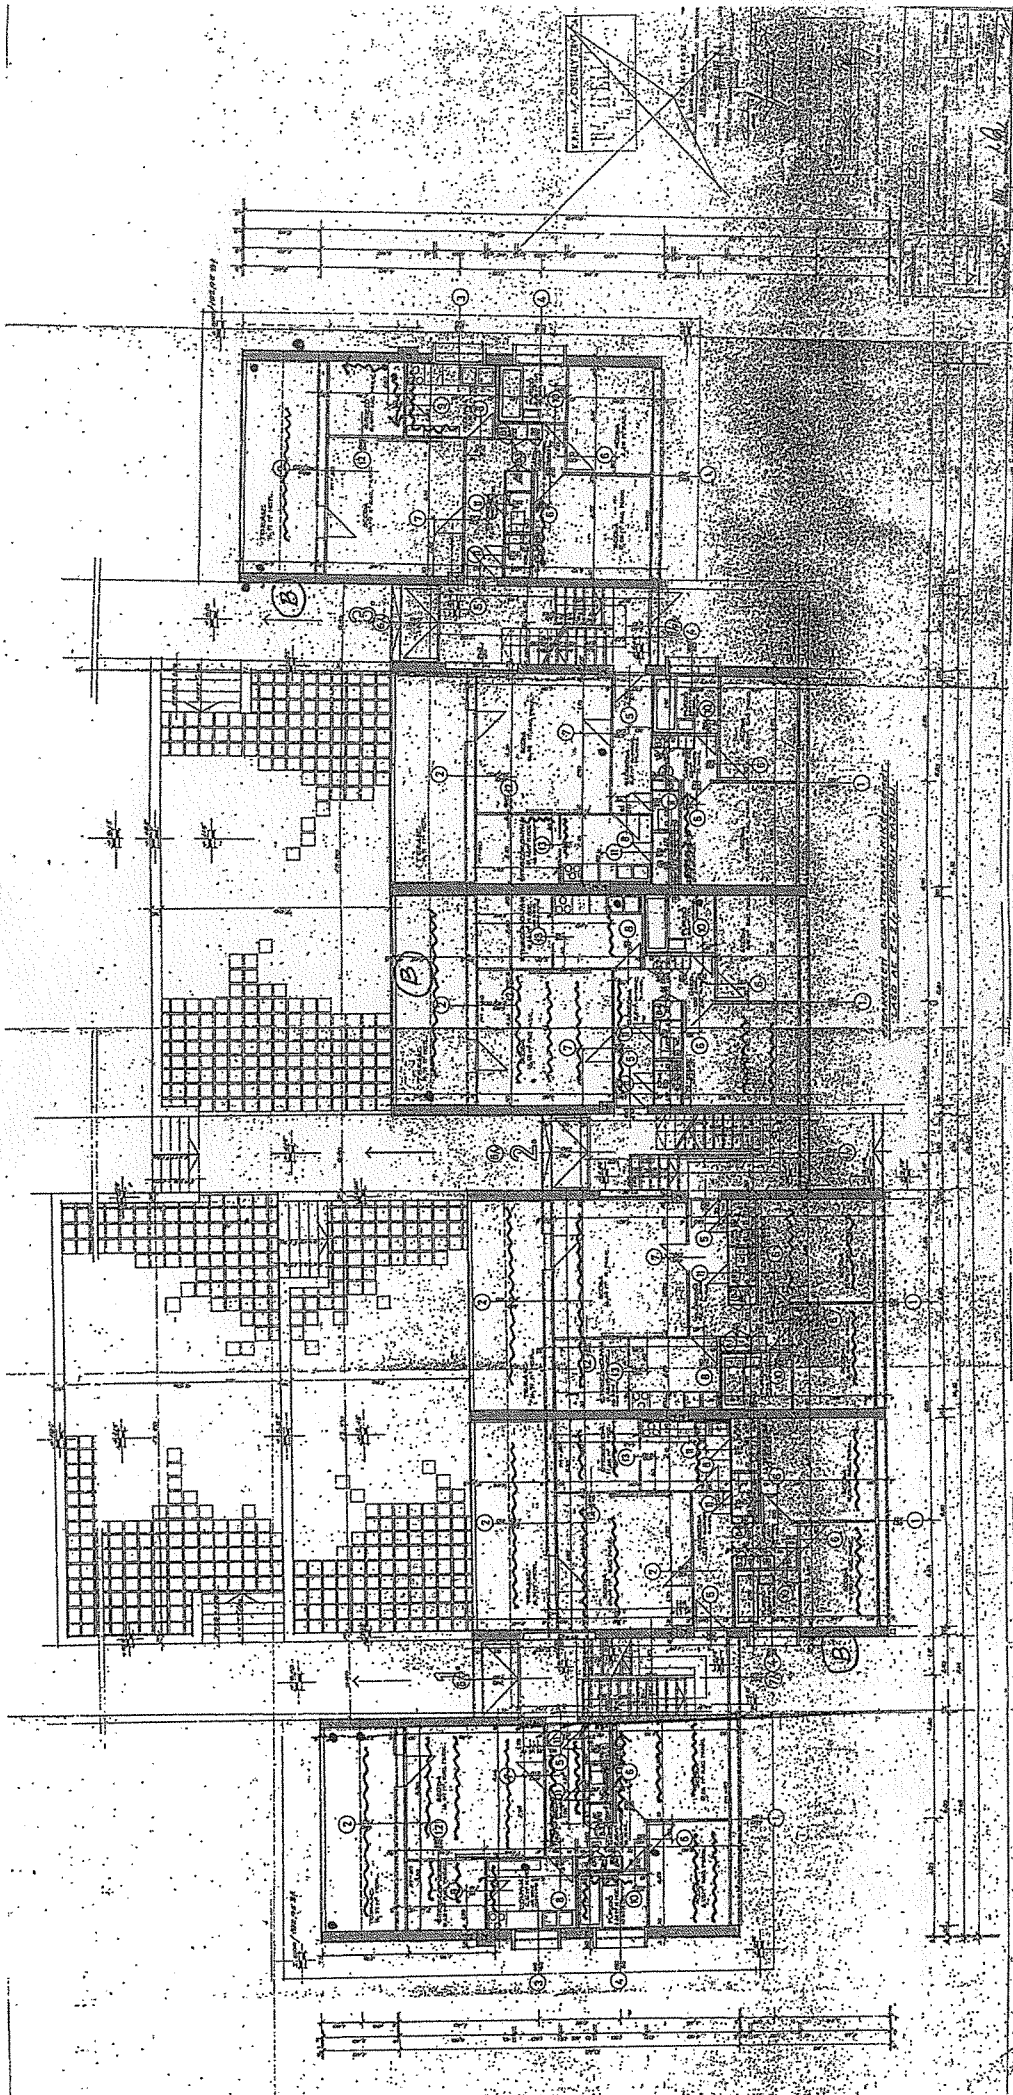
DEJÖLÉS: ~~~ FAL/MENNYEZET REPEREDÉS
 • HÜGÖBŐLÉS FAL-REPEREDÉS
 (B) BEÁZÁS/VÍZSEDEÉS

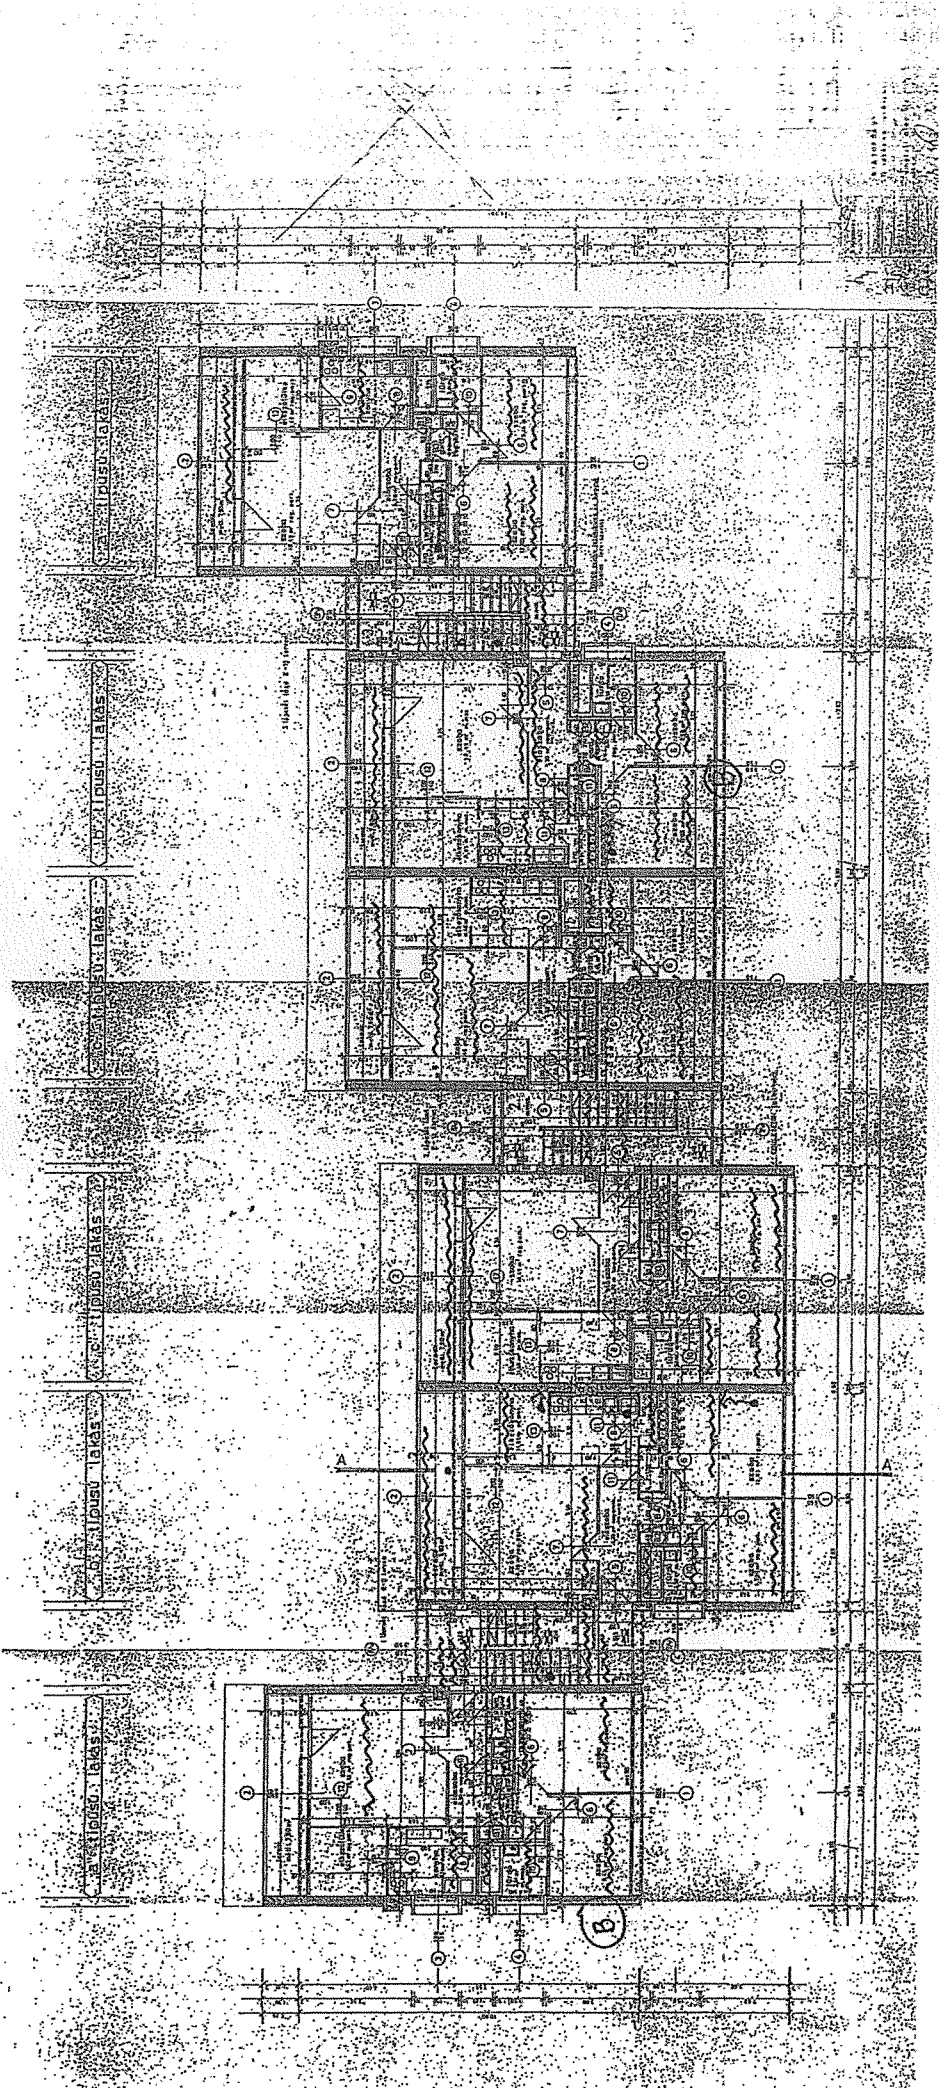
DEJÖLÉS: ~~~~~ FAL/ MENNYERET REFEDEÉS
 • FÜGGŐLEGES FAL REFEDEÉS
 (B) BEÁZÁS/ VIZEBEDEÉS

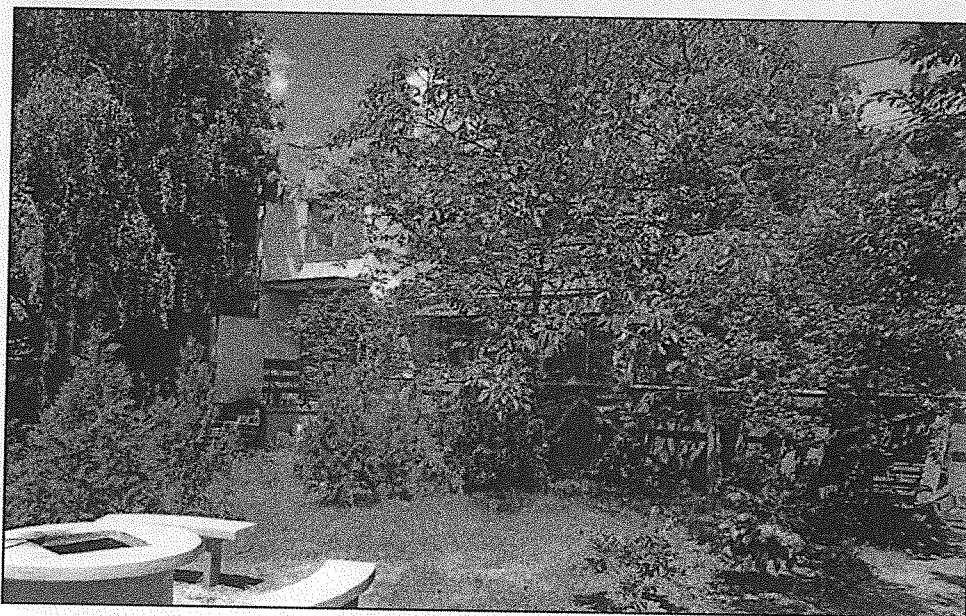
6. számú kép. Délnyugati oldal, főhomlokzat a vasút felől. A sűrű növényzet szinte teljesen kitakarja az épületet. Mint látható, a földszinti erkélyek mellvédfalai dúcolással megtámasztásra kerültek.

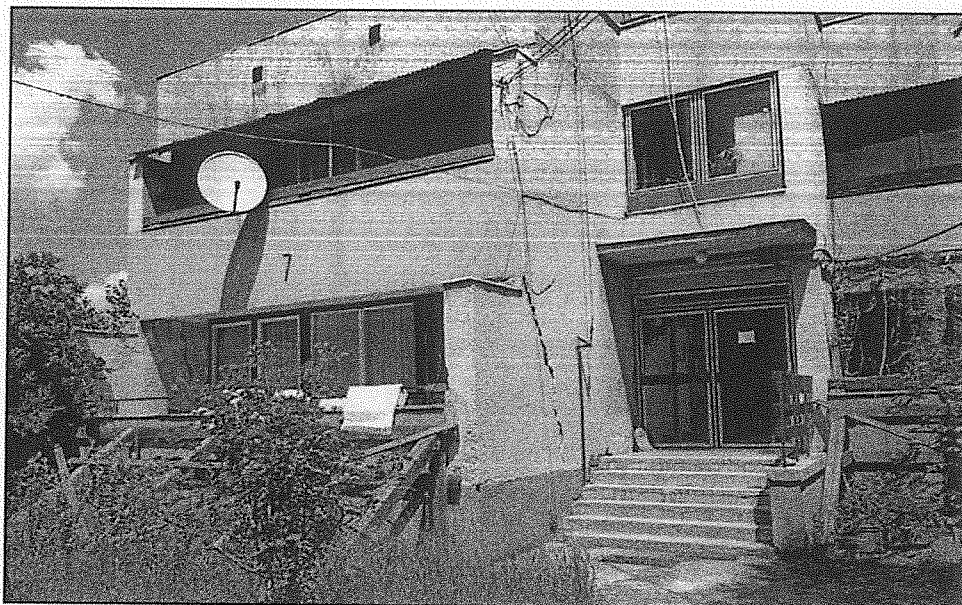
9. számú kép. Délnyugati oldal, vasút felőli főhomlokzat. A földszinti lakás a szakvélemény tárgyát képező 1/a. számú lakás. A többi földszinti erkélyhez hasonlóan, itt is dúcsor támasztja a mellvédfalat.

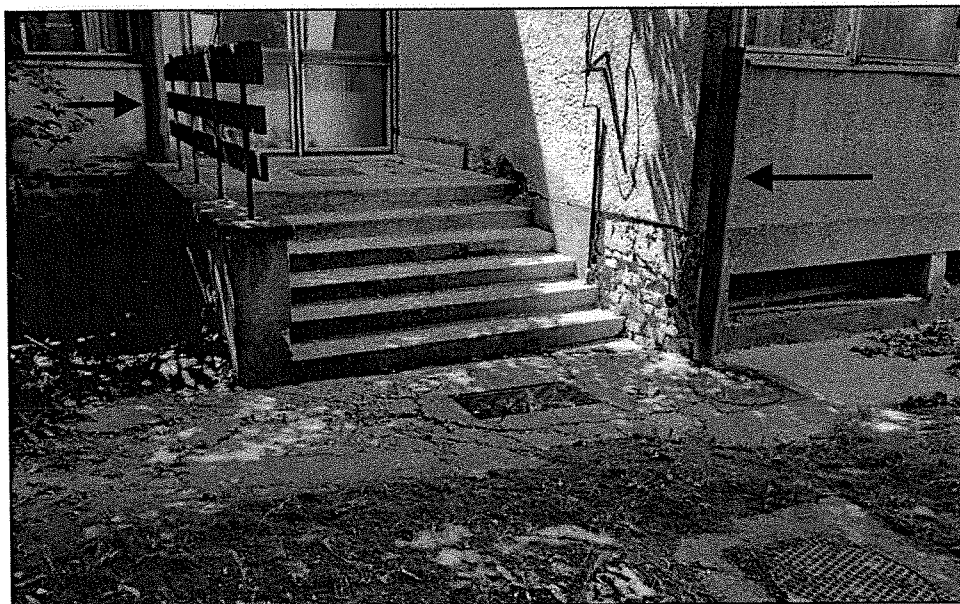
12. számú kép. Hátsó homlokzat, oldalsó épülettömb. A csapadékvíz a lapostetőről ereszcatornába folyik, onnan jönnek le a lefolyócsatornák, lásd kék nyíllal jelölve. A vízvezetés nem megfelelően működik - lásd mindkét esetben a vakolat károsodásokat és a mohásodásokat, melyek a csapadékvíz állandó jelenlétére utalnak.

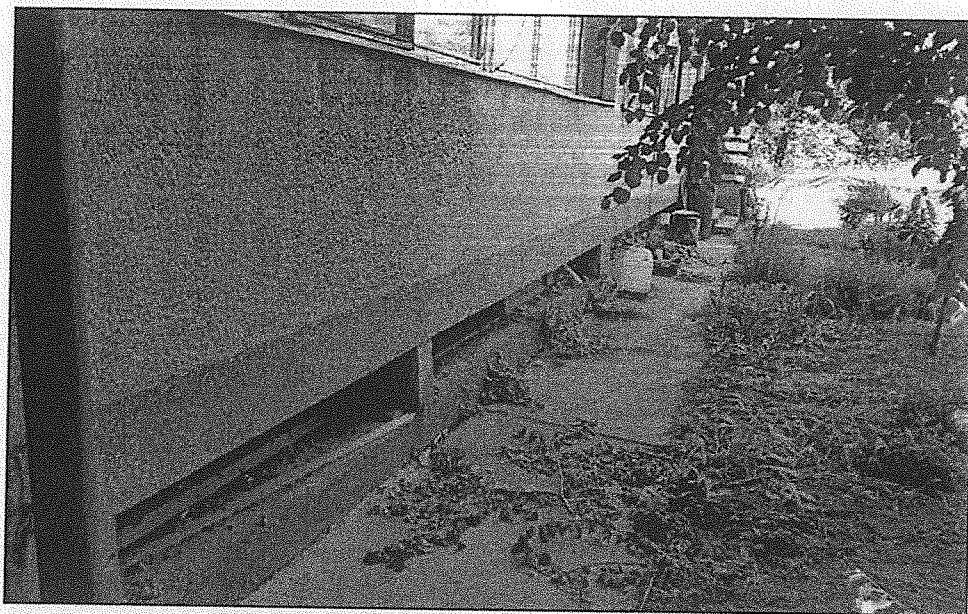
13. számú kép. Hátsó homlokzat, DK-i oldali belső épülettömb. Aláépített épületrész. Itt alig tapasztalható károsodás, és az épület melletti járda is viszonylag megfelelő állapotú, de nem tökéletes: a járda és a falsík összemetsződési éle mentén nő a zöld növényzet, azaz a kapcsolat nem vízzáró.

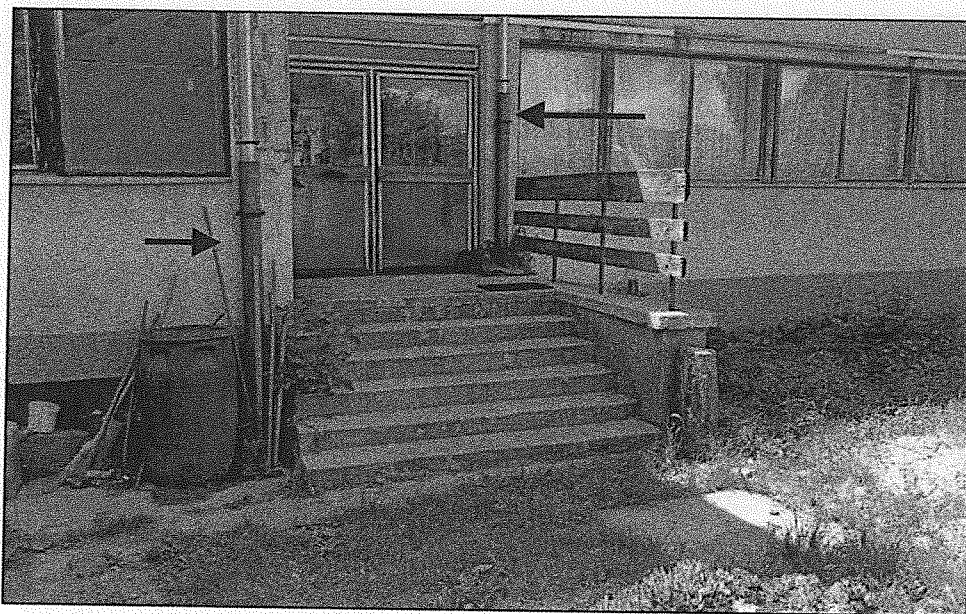
14. számú kép. Hátsó homlokzat, a két belső helyzetű épülettömb. A lefolyó csatornákat két nyilakkal jelöltem. A vízvezetés nem megfelelően működik - lásd mindkét esetben a lefolyó csatorna környezetében nő a növényzet, amely a csapadékvíz állandó jelenlétére utalnak.

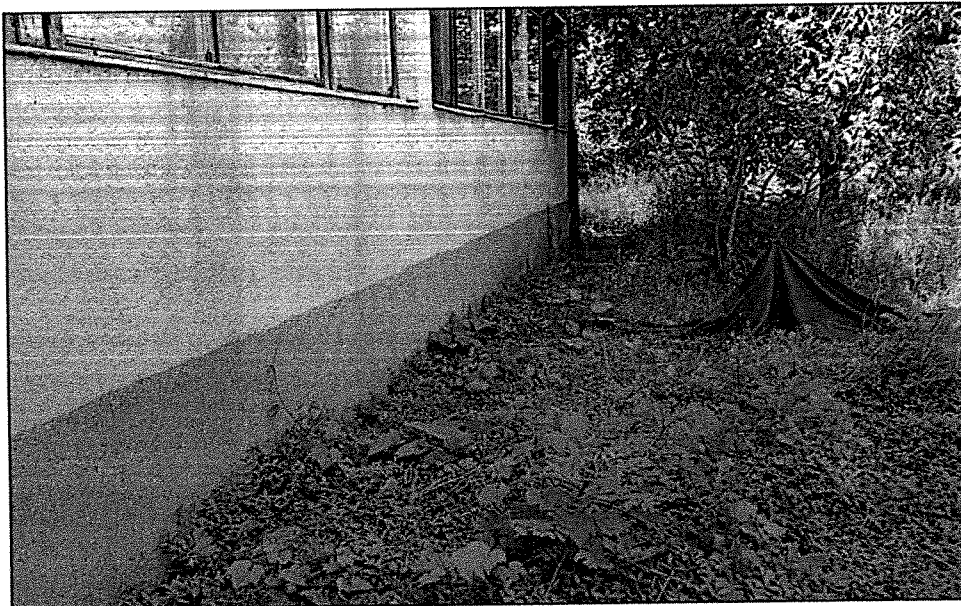
15. számú kép. Hátsó homlokzat, ÉNy-i oldali belső épülettömb. Az épület előtti járdát benőtte a növényzet. **Duzzadó agyagot tartalmazó altalaj esetében kiemelten fontos a járda épülethez történő vízzárása és a víz elvezetése. A képen nem ez látható. Ez a járdaszakasz ezt a feladatot teljes mértékben nem teljesíti.**

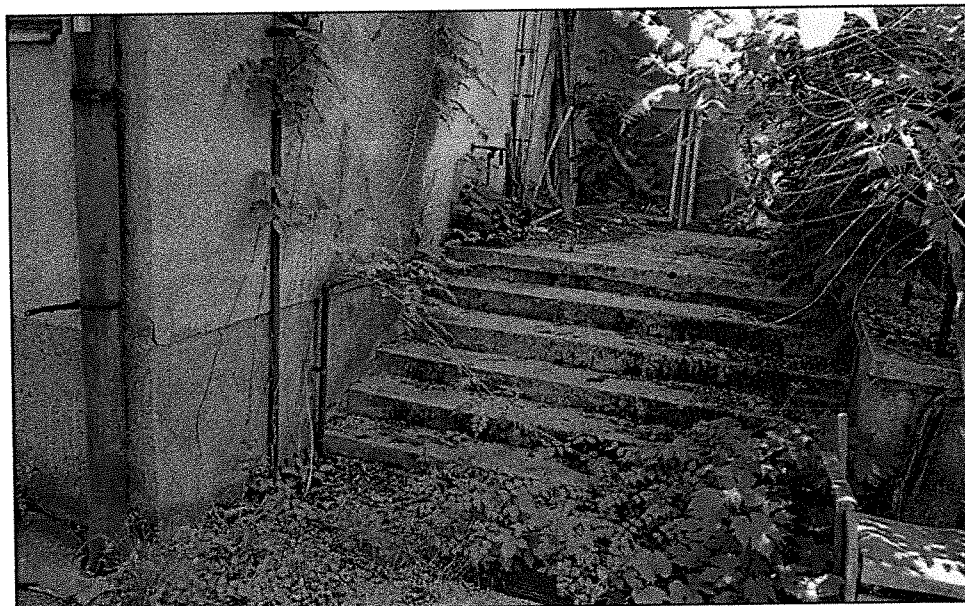
16. számú kép. Hátsó homlokzat, ÉNy-i oldali külső épülettömb. A lefolyó környezetében a mohásodás víz jelenlétére utal, a járdát, az előlépcsőt moha borítja, a növényzet szinte az összes résben megtelepszik. **A KÉPEN MINDAZ LÁTHATÓ, AMIT JELEN ÉPÜLET ESETÉBEN MAXIMÁLISAN EL KELLENE KERÜLNI.**

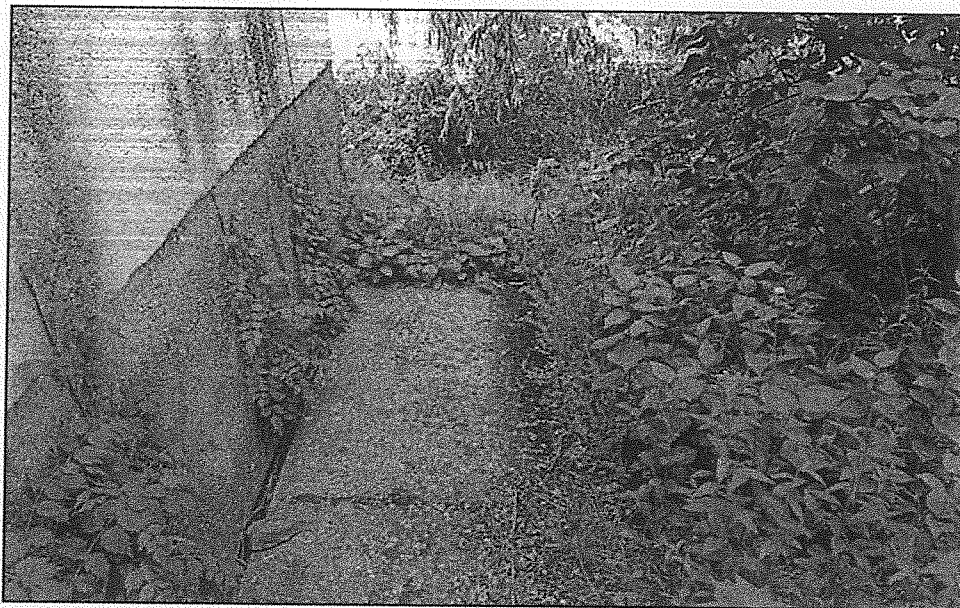
17. számú kép. Hátsó homlokzat, ÉNy-i oldali külső épülettömb. A falsík és a járdasík metsződési éle vízzáró kellene, hogy legyen. Jelen esetben hézag található, mértéke eléri az 5 cm-t is. A növényzet dúsán nő járda mindkét éle mentén. A külső él mentén nem folyik el a csapadékvíz, mint a képen is látható.

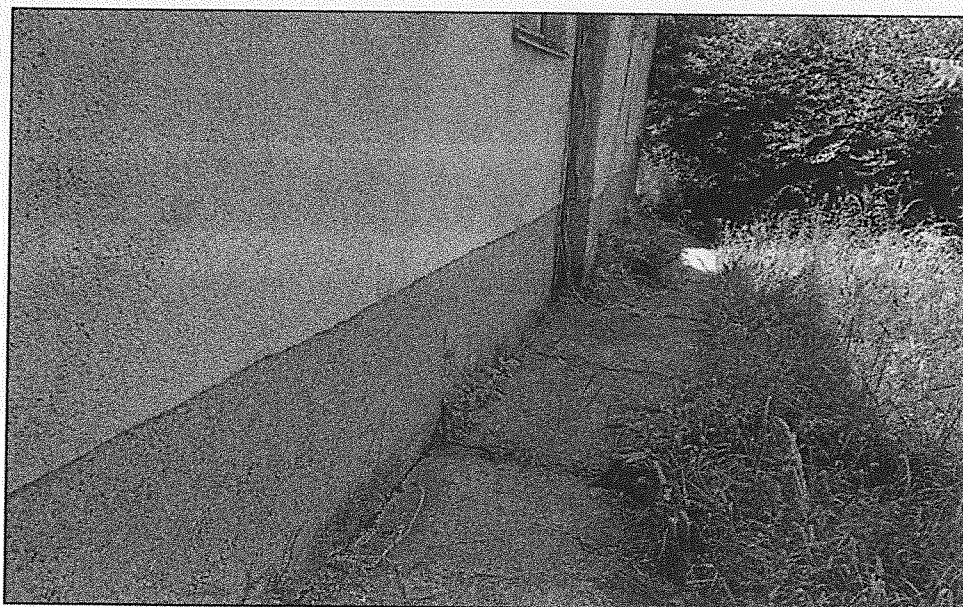
18. számú kép. Oldalsó homlokzat, ÉNy-i oldali külső épülettömb. Mint a 17 kép. A falsík és a járdasík metsződési éle nem vízzáró, megtelepedik és dúsán nő a növényzet. Kiemelten dúsán nő a károsodott erkély mentén, ami nyilvánvalóan összefügg az erkély károsodásaival.

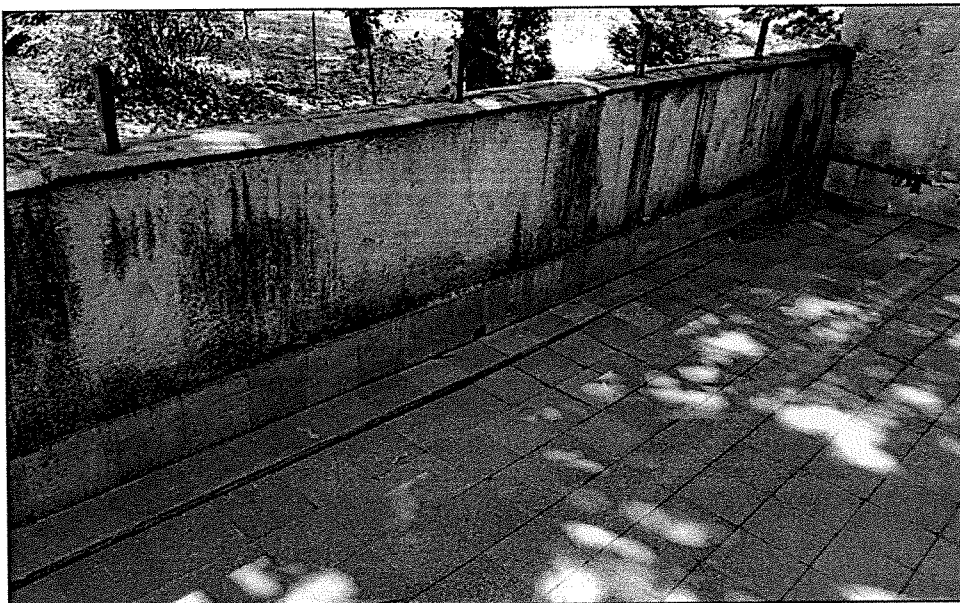
19. számú kép. DK-i oldal, belső helyzetű épülettömb erkélye. Zárt mellvédfallal rendelkező erkélyt alakítottak ki, melyeknek vízvezetését -egy kósza ötlet nyomán- egy darab 5/4-es csővel gondolták megoldani. A vízvezetés nem működik, az erkély egy „vízgyűjtő medence”. Oldalfalán kúszik fel a moha, burkolata megsüllyedt.

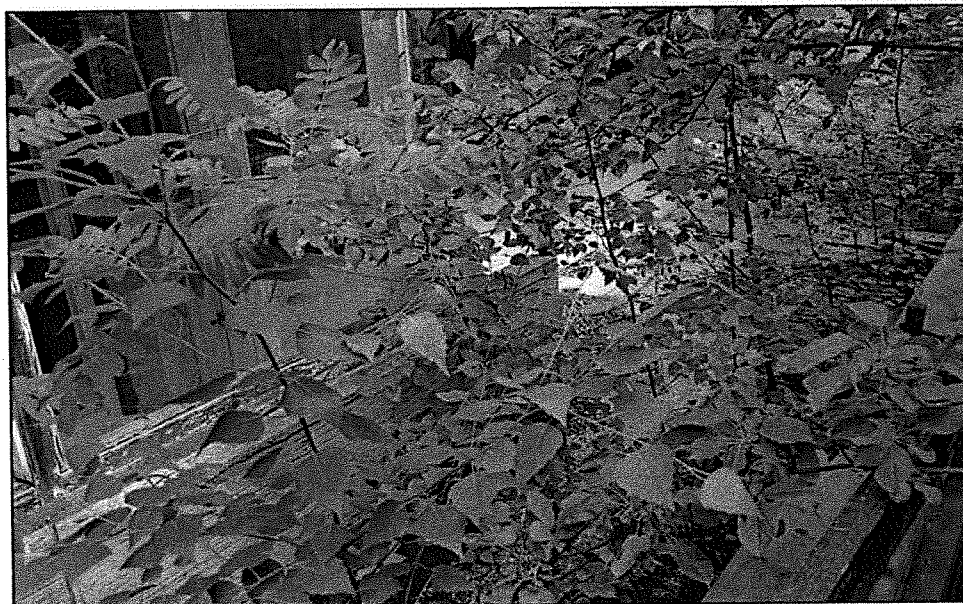
20. számú kép. DK-i oldal, külső helyzetű épülettömb erkélye. A helyzet rosszabb, mint a 19. számú képen. A karbantartás teljes hiánya miatt, az összegyűlő por és az el nem folyó csapadék egy termőtalaj réteget képzett a burkolaton. **AZ ERKÉLY BURKOLATÁN ÉS BURKOLATA ALÓL FÁK NŐNEK KI.**

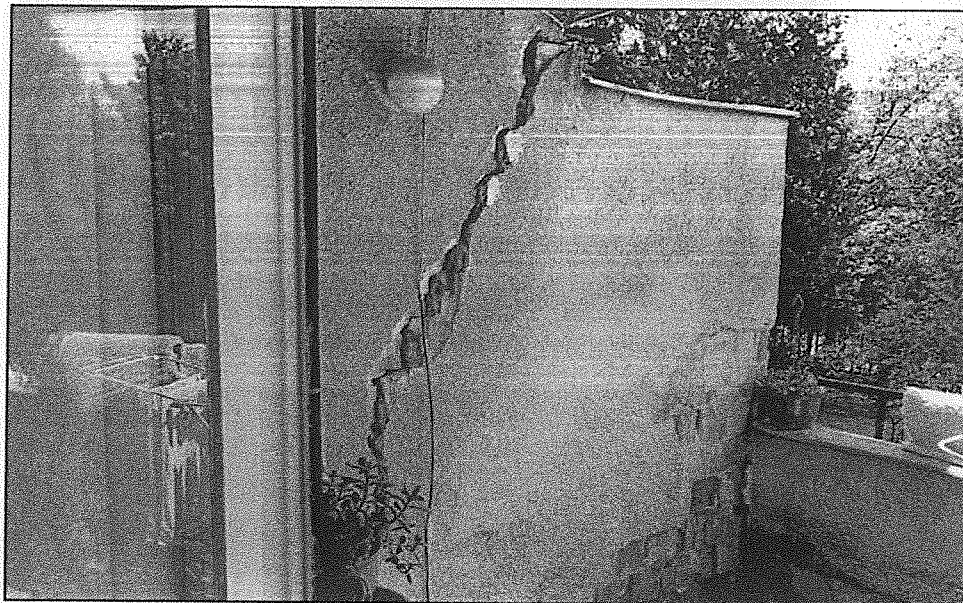
22. számú kép. ÉNy-i oldal, külső épülettömb, erkély oldalsó határoló fal. Süllyedésre utaló, harántirányú, **NAGYON JELENTŐS** tágasságú repedés jellegű károsodás, melynek kijavítását poliuretán hab kitöltéssel gondoltak megoldani.

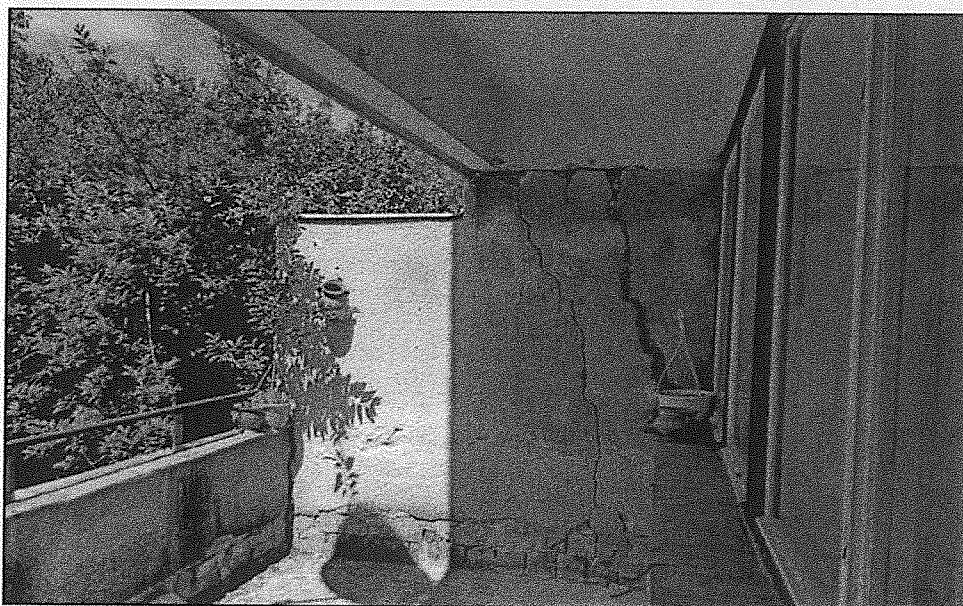
23. számú kép. Ellenkező oldali oldalsó határoló fal, az előzővel megegyező jellegű károsodás: ferde irányú, illetve közel függőleges irányú, **JELENTŐS** tágasságú repedés jellegű károsodás, szintén poliuretán hab kitöltéssel.

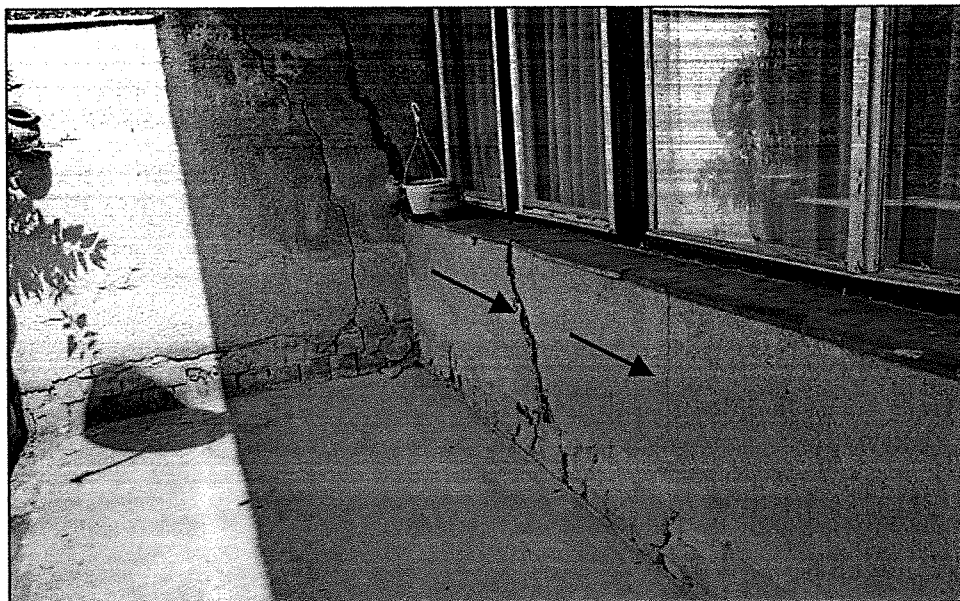
24. számú kép. Az ablak alatti parapetfalon jelentős tágasságú ferde, és egy közel függőleges irányú repedés látható. A ferde irányú repedést poliuretán habbal töltötték ki. Kék nyilak jelölik a repedéseket.

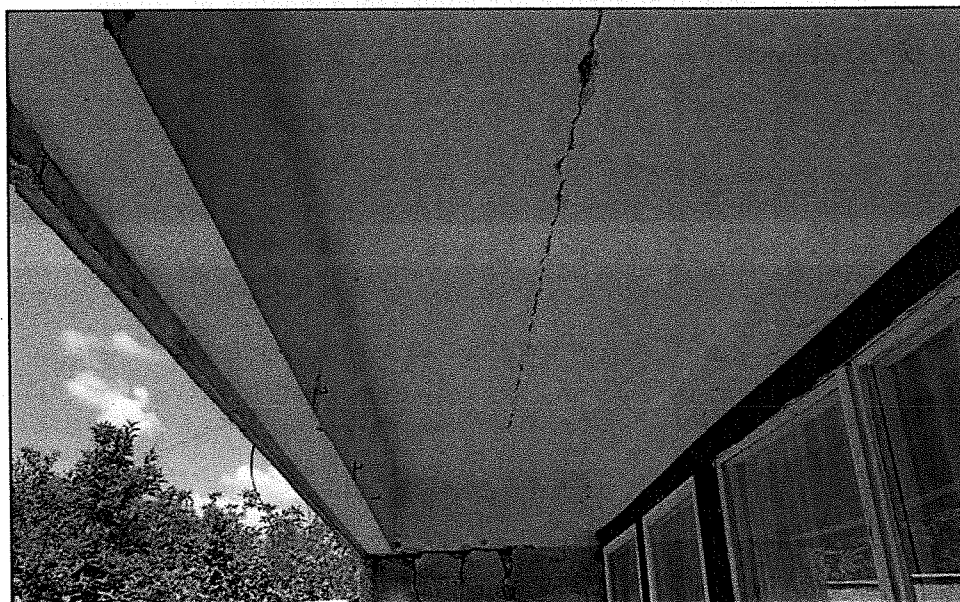
25. számú kép. Az erkély feletti födémet egy alulborda zárja le. A köztes lemezmezőn egy hosszirányú, egyenes tengely mentén kialakult repedés jellegű károsodás látható. A repedés nem veszélyes – a födémpanelhez monolit lemezmező csatlakozik, és a két elétérő merevségű szerkezet csatlakozásánál alakul ki a képen látható károsodás.

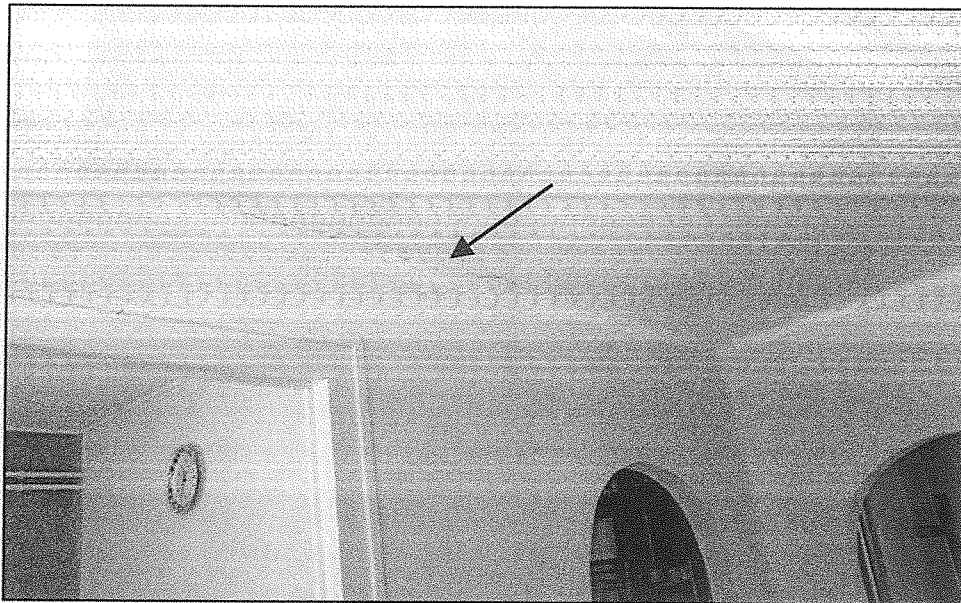
26. számú kép. Nappali – erkély előtti szoba. A kék nyíllal jelölt helyen, a falsík és a födém alsó sík összemetsződési éle mentén alakult ki repedés, melynek tágassága a lakás középső része felé haladva növekszik. Oka: az aljzatbeton szerkezet, és az azon álló válaszfal süllyedése.

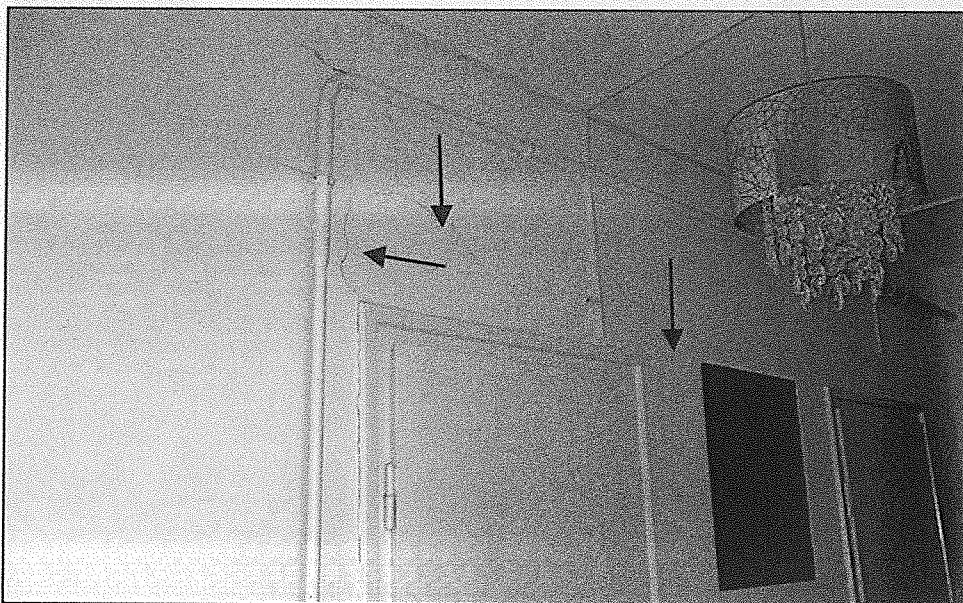
27. számú kép. Közlekedő, WC és kamra külső falsíkja. Ferde és egyenes irányú repedés jellegű károsodásokat jelölnek a kék színű nyilak.

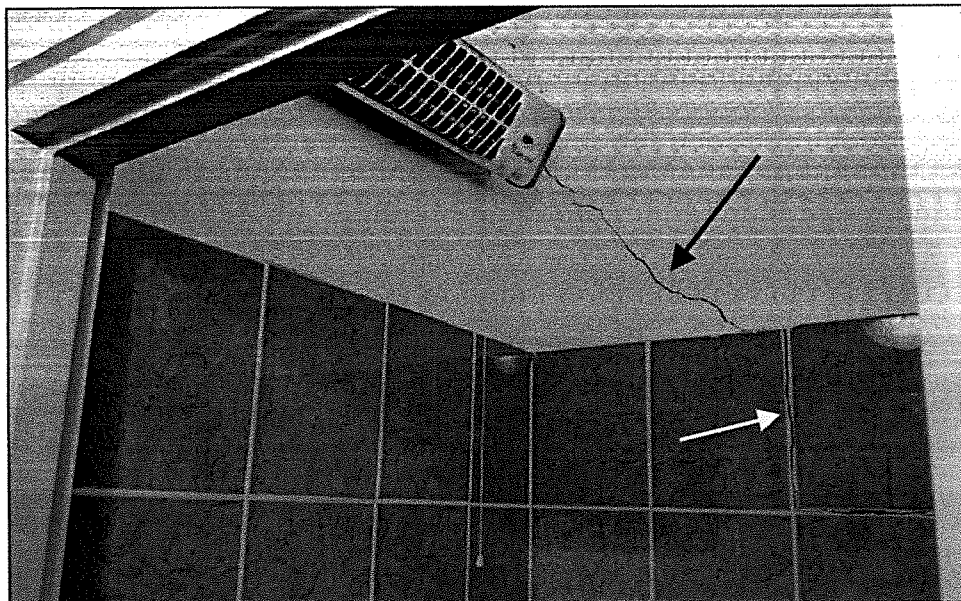
28. számú kép. WC belső fala. A legjobban károsodott, válaszfallap téglából épített válaszfal szerkezet. Ferde, közel 45 fokos repedés jellegű károsodás. Átmenő repedés, a fal másik oldalán látható repedést mutatják be a 32. és 33. számú képek.

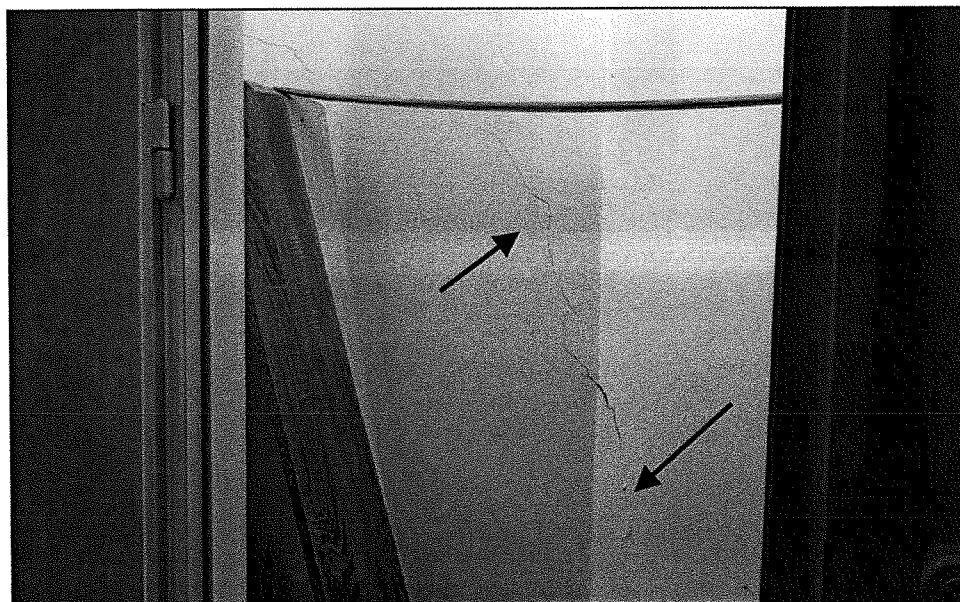
29. számú kép. Kamra belső fala. A legjobban károsodott, válaszfallap téglából épített válaszfal szerkezet. Ferde, közel 45 fokos repedés jellegű károsodás a válaszfalon és a szellőző falán. Átmenő repedés, a fal másik oldalán látható repedést mutatják be a 32. és 33. számú képek.

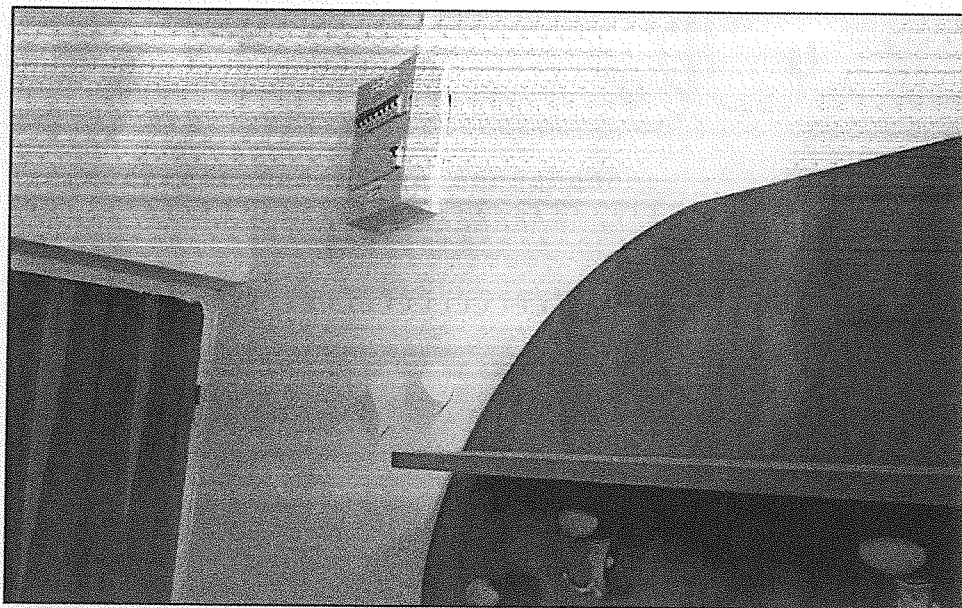
30. számú kép. Bejárat előtti közlekedő. Ferde, közel 45 fokos repedés jellegű károsodás. Átmenő repedés, de a fal másik oldalán, a nappaliban üvegszövet tapéta készült, és ott nem látható a károsodás.

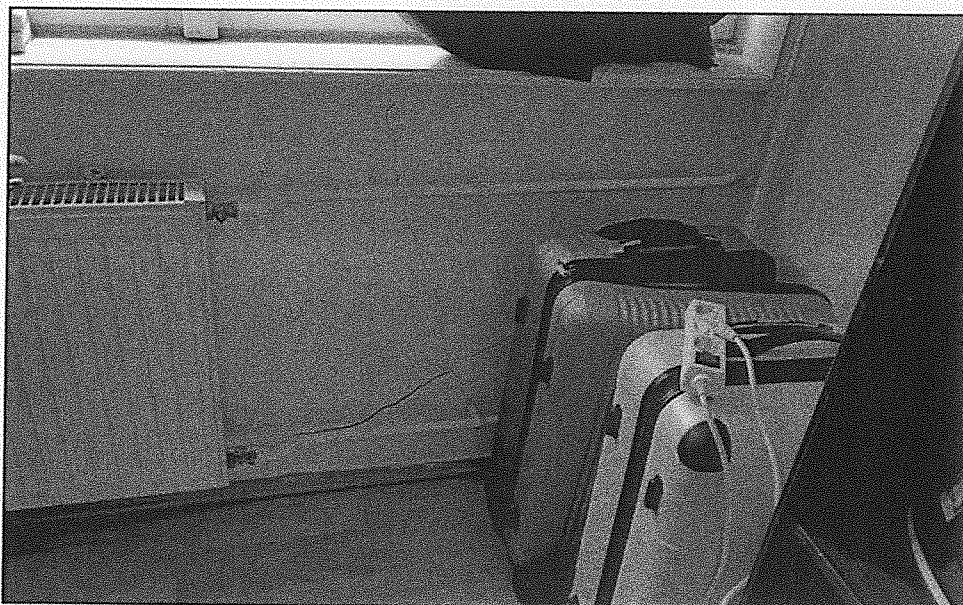
31. számú kép. Hátsó oldali szoba. Ferde, közel 45 fokos, valamint függőleges irányú repedés jellegű károsodások az ablak alatti parapetfalon.

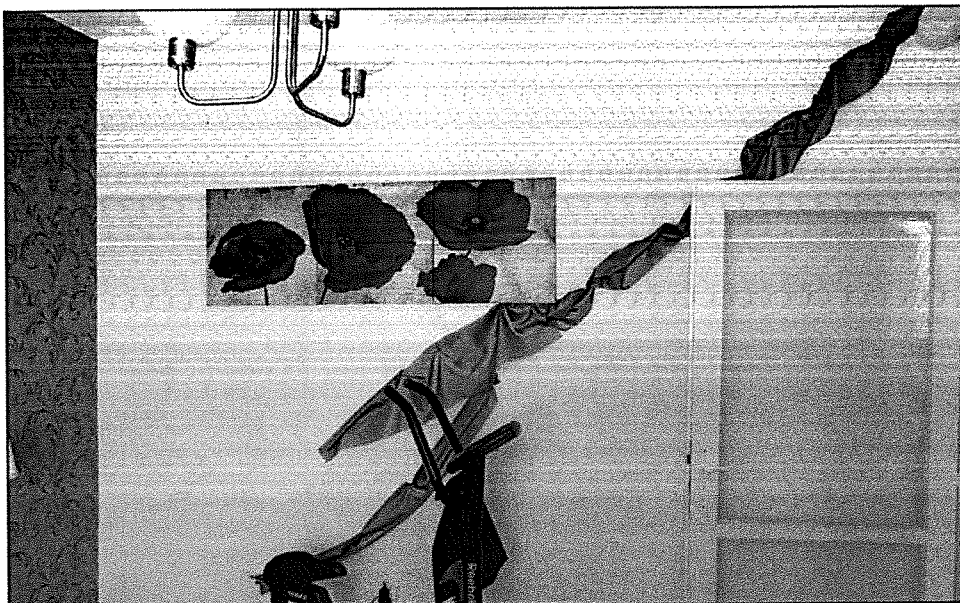
32. számú kép. Hátsó oldalon található hálószoba fala. A legjobban károsodott, válaszfallap téglából épített válaszfal szerkezet. Ferde, közel 45 fokos repedés jellegű károsodás, selyemdísszel eltakarva. Átmenő repedés, a fal másik oldalán látható repedést mutatják be a 28. és 29. számú képek.

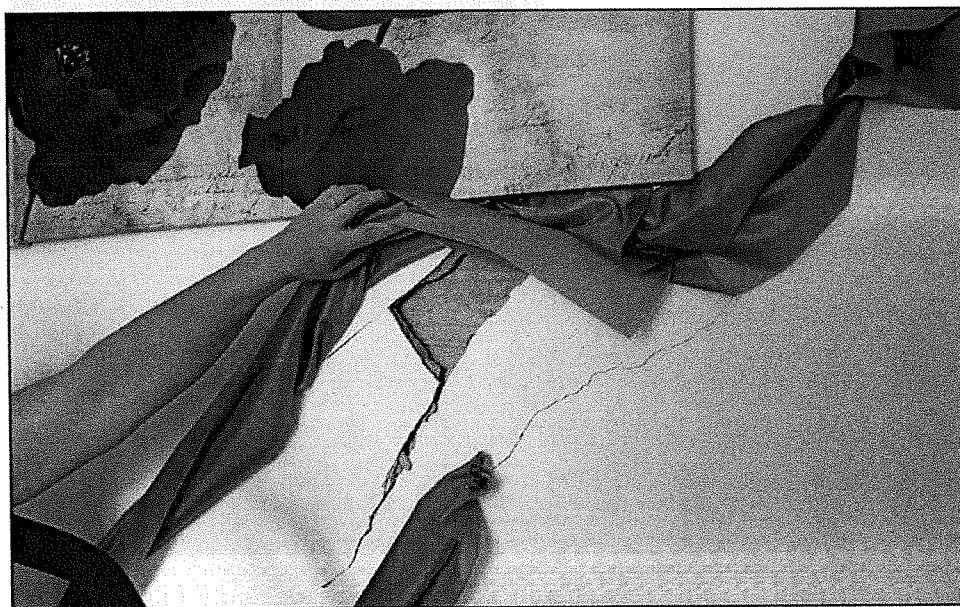
33. számú kép. A 32. számú kép közelebről fotózva. A selyem díszítést felemelve látszik a jelentős tágasságú repedés: a károsodás olyan mértékű, hogy a repedés mentén vakolatdarab is levált a falszerkezetről.

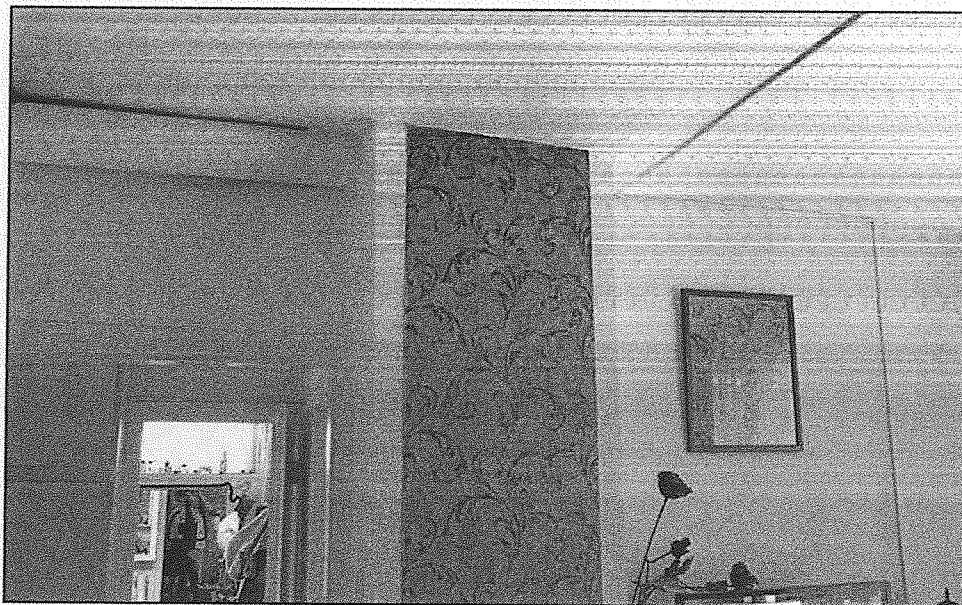
34. számú kép. Szintén a 32. és 33. számú képeken látható hálószoza. A képen nem igazán kivehető, csekély mértékű repedés jellegű károsodások a falsík és a födém alsó sík összemetsződési éle mentén, és attól lejjebb a falsíkon.

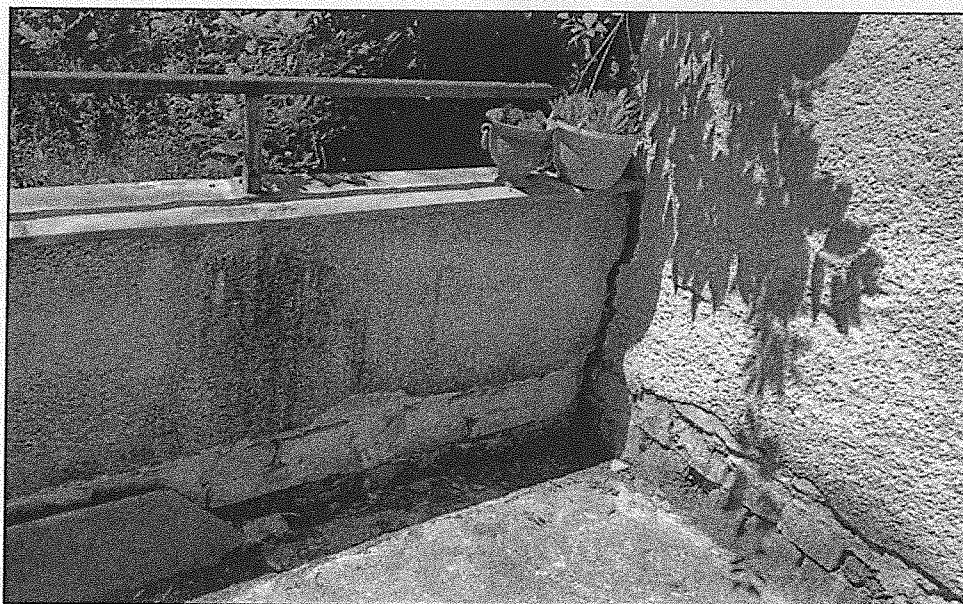
35. számú kép. A 22. 23. és 24. számú képeken bemutatott erkély egyik sarka. Alulról jön föl a csapadékvíz, ez okozza a fal elszíneződését (penészes), illetve a vizes falat erodálja az időjárás (meleg és a fagy váltakozása), ez okozza a vakolat leválását.

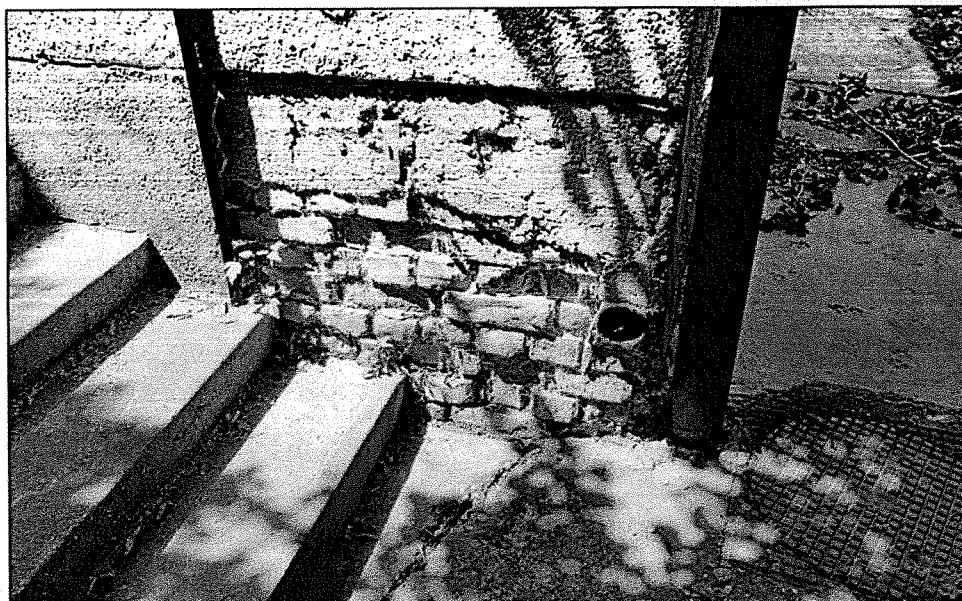
36. számú kép. Hátsó homlokzat, oldalsó épülettömb, DK-i oldal, lefolyócsatorna környezete. A csapadék jelen van a lefolyócső környezetében, és a vizes falat erodálja az időjárás (meleg és a fagy váltakozása), ez okozza a vakolat leválását.

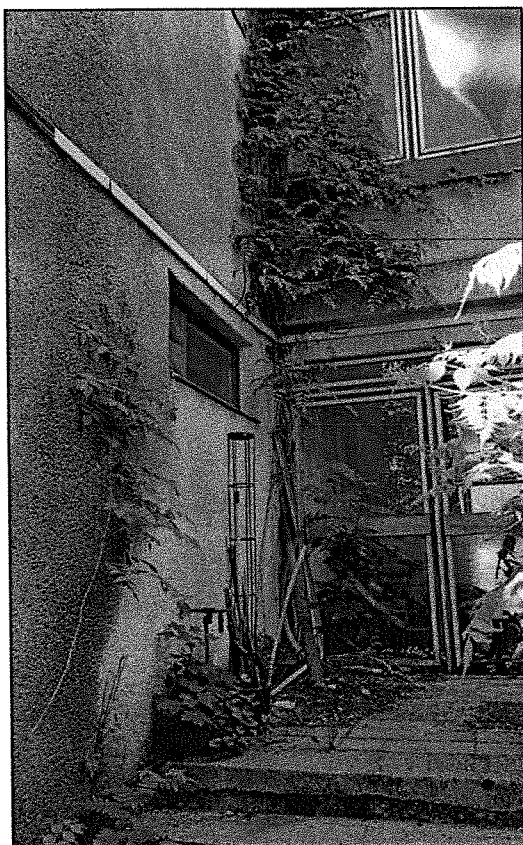
37. számú kép. Hátsó homlokzat, oldalsó épülettömb, ÉNy-i oldal. A víz nem folyik le megfelelő módon a lépcsőről. A növényzet az összes résben megtelepedett és növekszik, károsítva ezzel a falszerkezet szilárdságát.

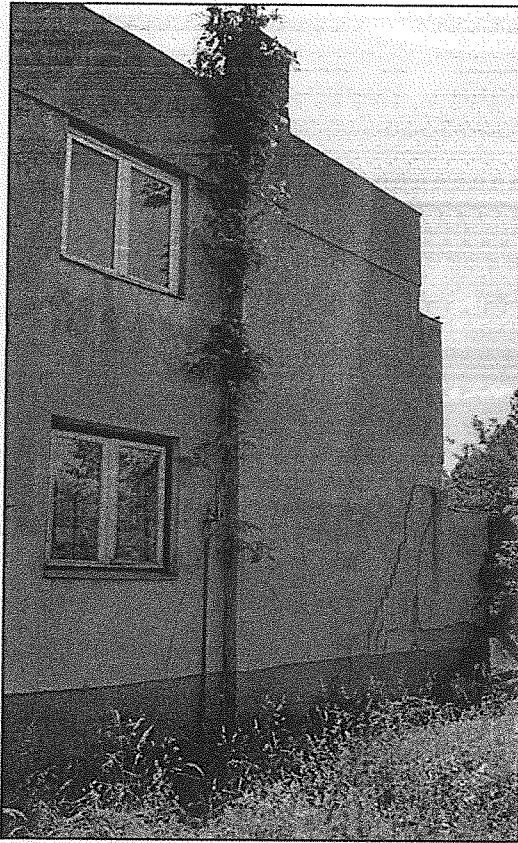
38. számú kép. Oldalsó homlokzat, ÉNy-i oldal. A víz nem folyik el megfelelő módon az épület környezetéből. A növényzet az összes részen megtelepedett és növekszik, sőt, mint a képen látható, az oldalfalra is felkúszik, és a falon megtelepedve károsítja a falszerkezet szilárdságát.

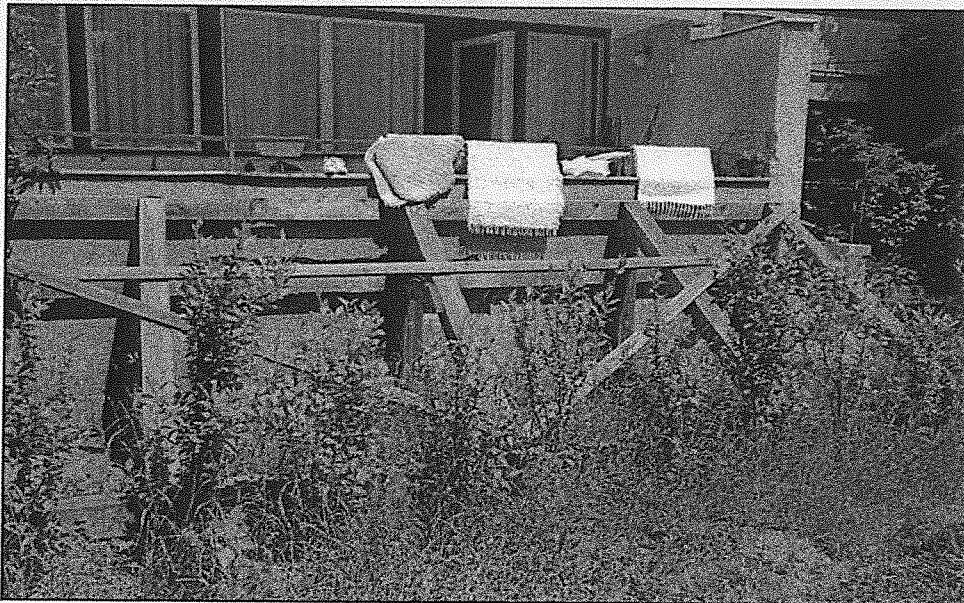
39. számú kép. Északnyugati oldal, külső épülettömb. A B30-as téglá elemekből épített erkély mellvédfal az oldalsó szárnyfal közötti, kötésben kialakított falsarok kapcsolat eltört, a mellvédfal kibillent a helyéről. A dúcolás szükséges, nem szabad elbontani!
