AZ ELŐTERJESZTÉS CÍME: **A 12 lakásos MÁV társasház megvásárlásáról**

A 12 lakásos MÁV társasház megvásárlásáról (Zárt ülés)

Mizsei József építészmérnök, 2019. november hónapban tartószerkezeti és építészeti szakvéleményt készített az épület állapotáról. A szakértői véleményben Mizsei József leírja, hogy:

SZAKVÉLEMÉNY AKTUALIZÁLÁS

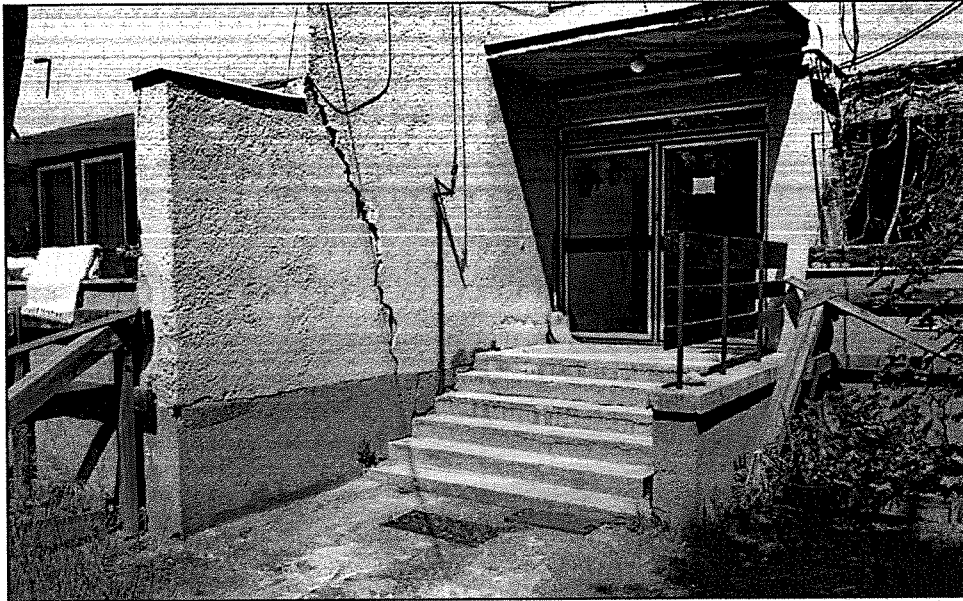
40. számú kép. ÉNy-i oldal, külső épülettömb, erkély oldalsó határoló fal. Süllyedésre utaló, harántirányú, NAGYON JELENTŐS tágasságú repedés jellegű károsodás. A 22. számú képen látható károsodás ellenkező oldala.

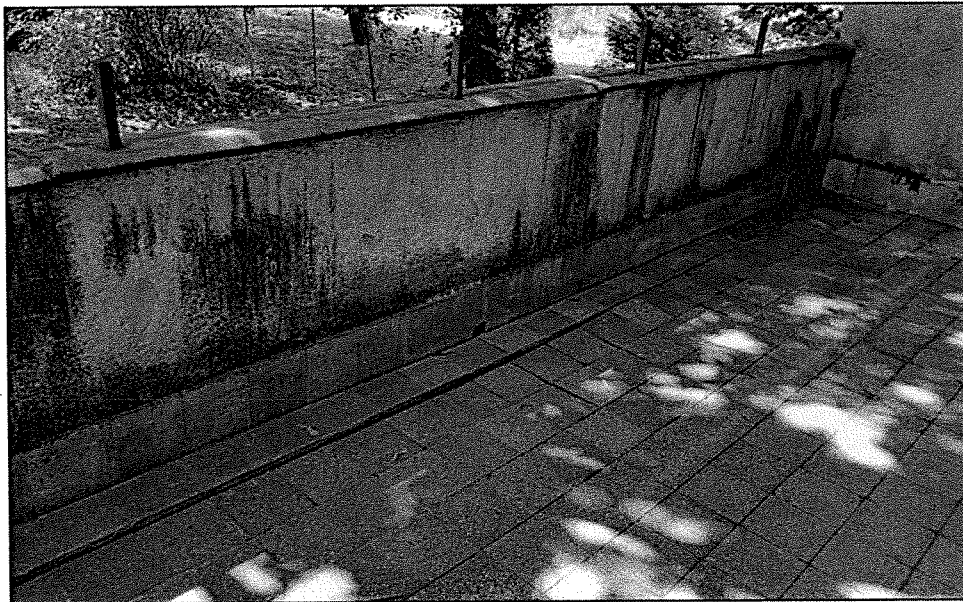
41. számú kép. DK-i oldal, belső helyzetű épülettömb erkélye. Zárt mellvédfallal rendelkező erkélyt alakítottak ki. A vízvezetés nem működik, az erkély egy „vízgyűjtő medence”. Oldalfalán kúszik fel a moha, burkolata megsüllyedt.

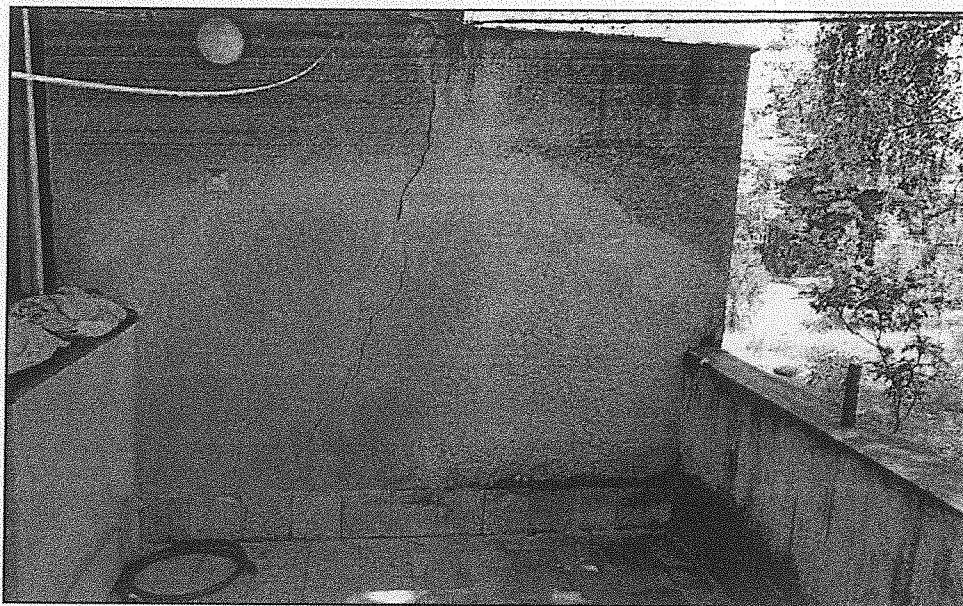
42. számú kép. A 41. képen látható erkély melletti oldalfal. Mint a 22. és 23. számú képeken látható, itt is enyhén ferde, közel függőleges irányú, JELENTŐS tágasságú repedés jellegű károsodás keletkezett a falszerkezetben.

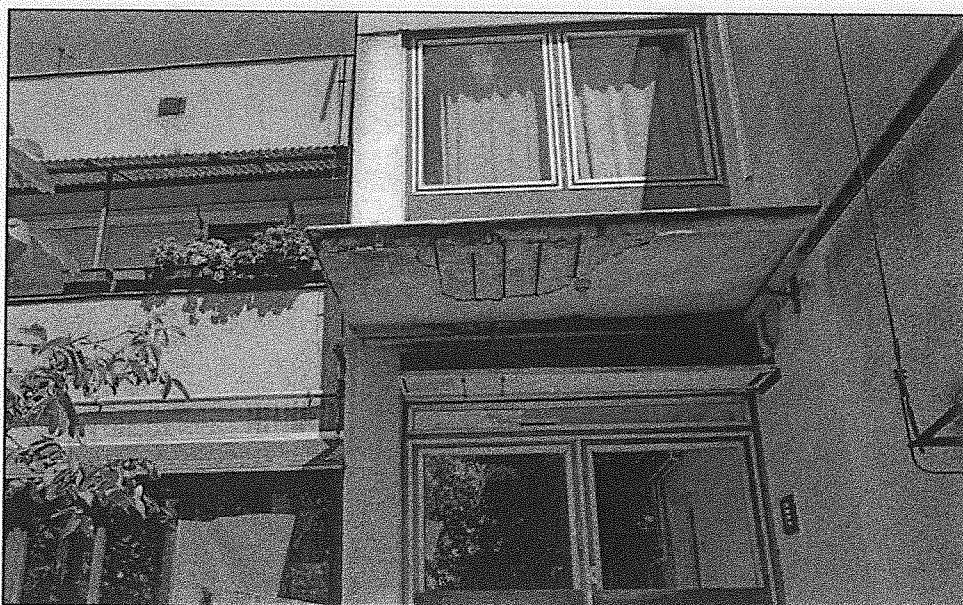
43. számú kép. DK-i oldal, külső épülettömb, lépcsőházi bejárat feletti monolit vasbeton előtető. A peremek mentén nincs vízzor kialakítva, a csapadékvíz visszafelé folyik az alsó síkon. Az időjárás hatására a vasbeton szerkezet károsodott, felülete karbonátosodott, a betonacélokról lejött a betontakarás, és megkezdődött a korrózió.

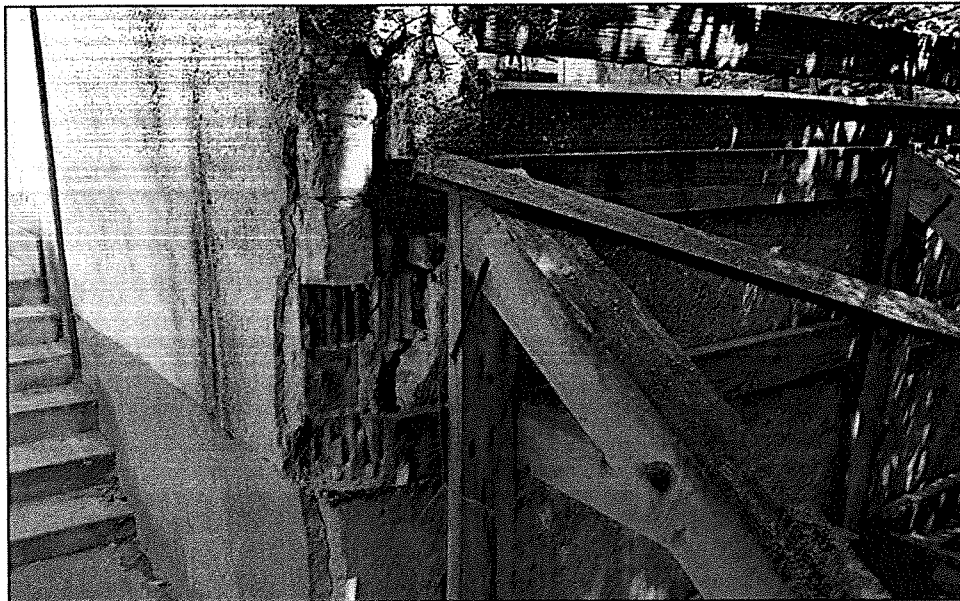
44. számú kép. DK-i oldal, külső épülettömb. A B30-as téglá elemekből épített erkély mellvédfal az oldalsó szárnyfal közötti, kötésben kialakított falsarok kapcsolat eltört, a mellvédfal kibillent a helyéről. A dúcolás szükséges, nem szabad elbontani!

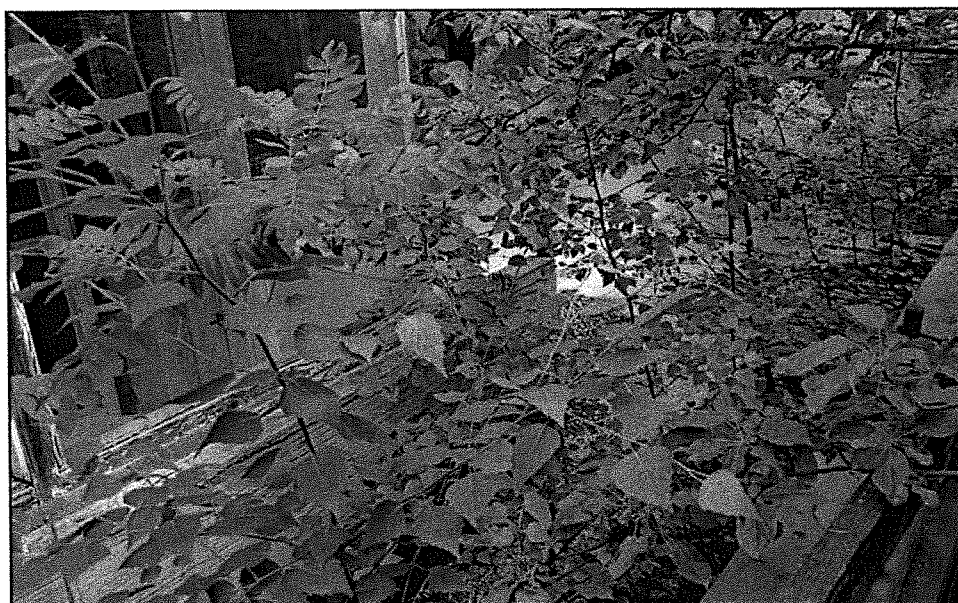
45. számú kép. DK-i oldal, külső helyzetű épülettömb erkélye. Az összegyűlt por és az el nem folyó csapadék egy termőtalaj réteget képzett a burkolaton. Az erkély burkolatán és burkolata alól fák nőnek ki. A fák gyökérzete súlyosan károsítja az erkély aljzatbeton- és határoló falszerkezetét.
