### **ELŐTERJESZTÉS**

#### **Az Orsósmagnó Múzeum Biatorbágyra telepítésével kapcsolatos kérdésekről (ingatlan kiválasztása)**

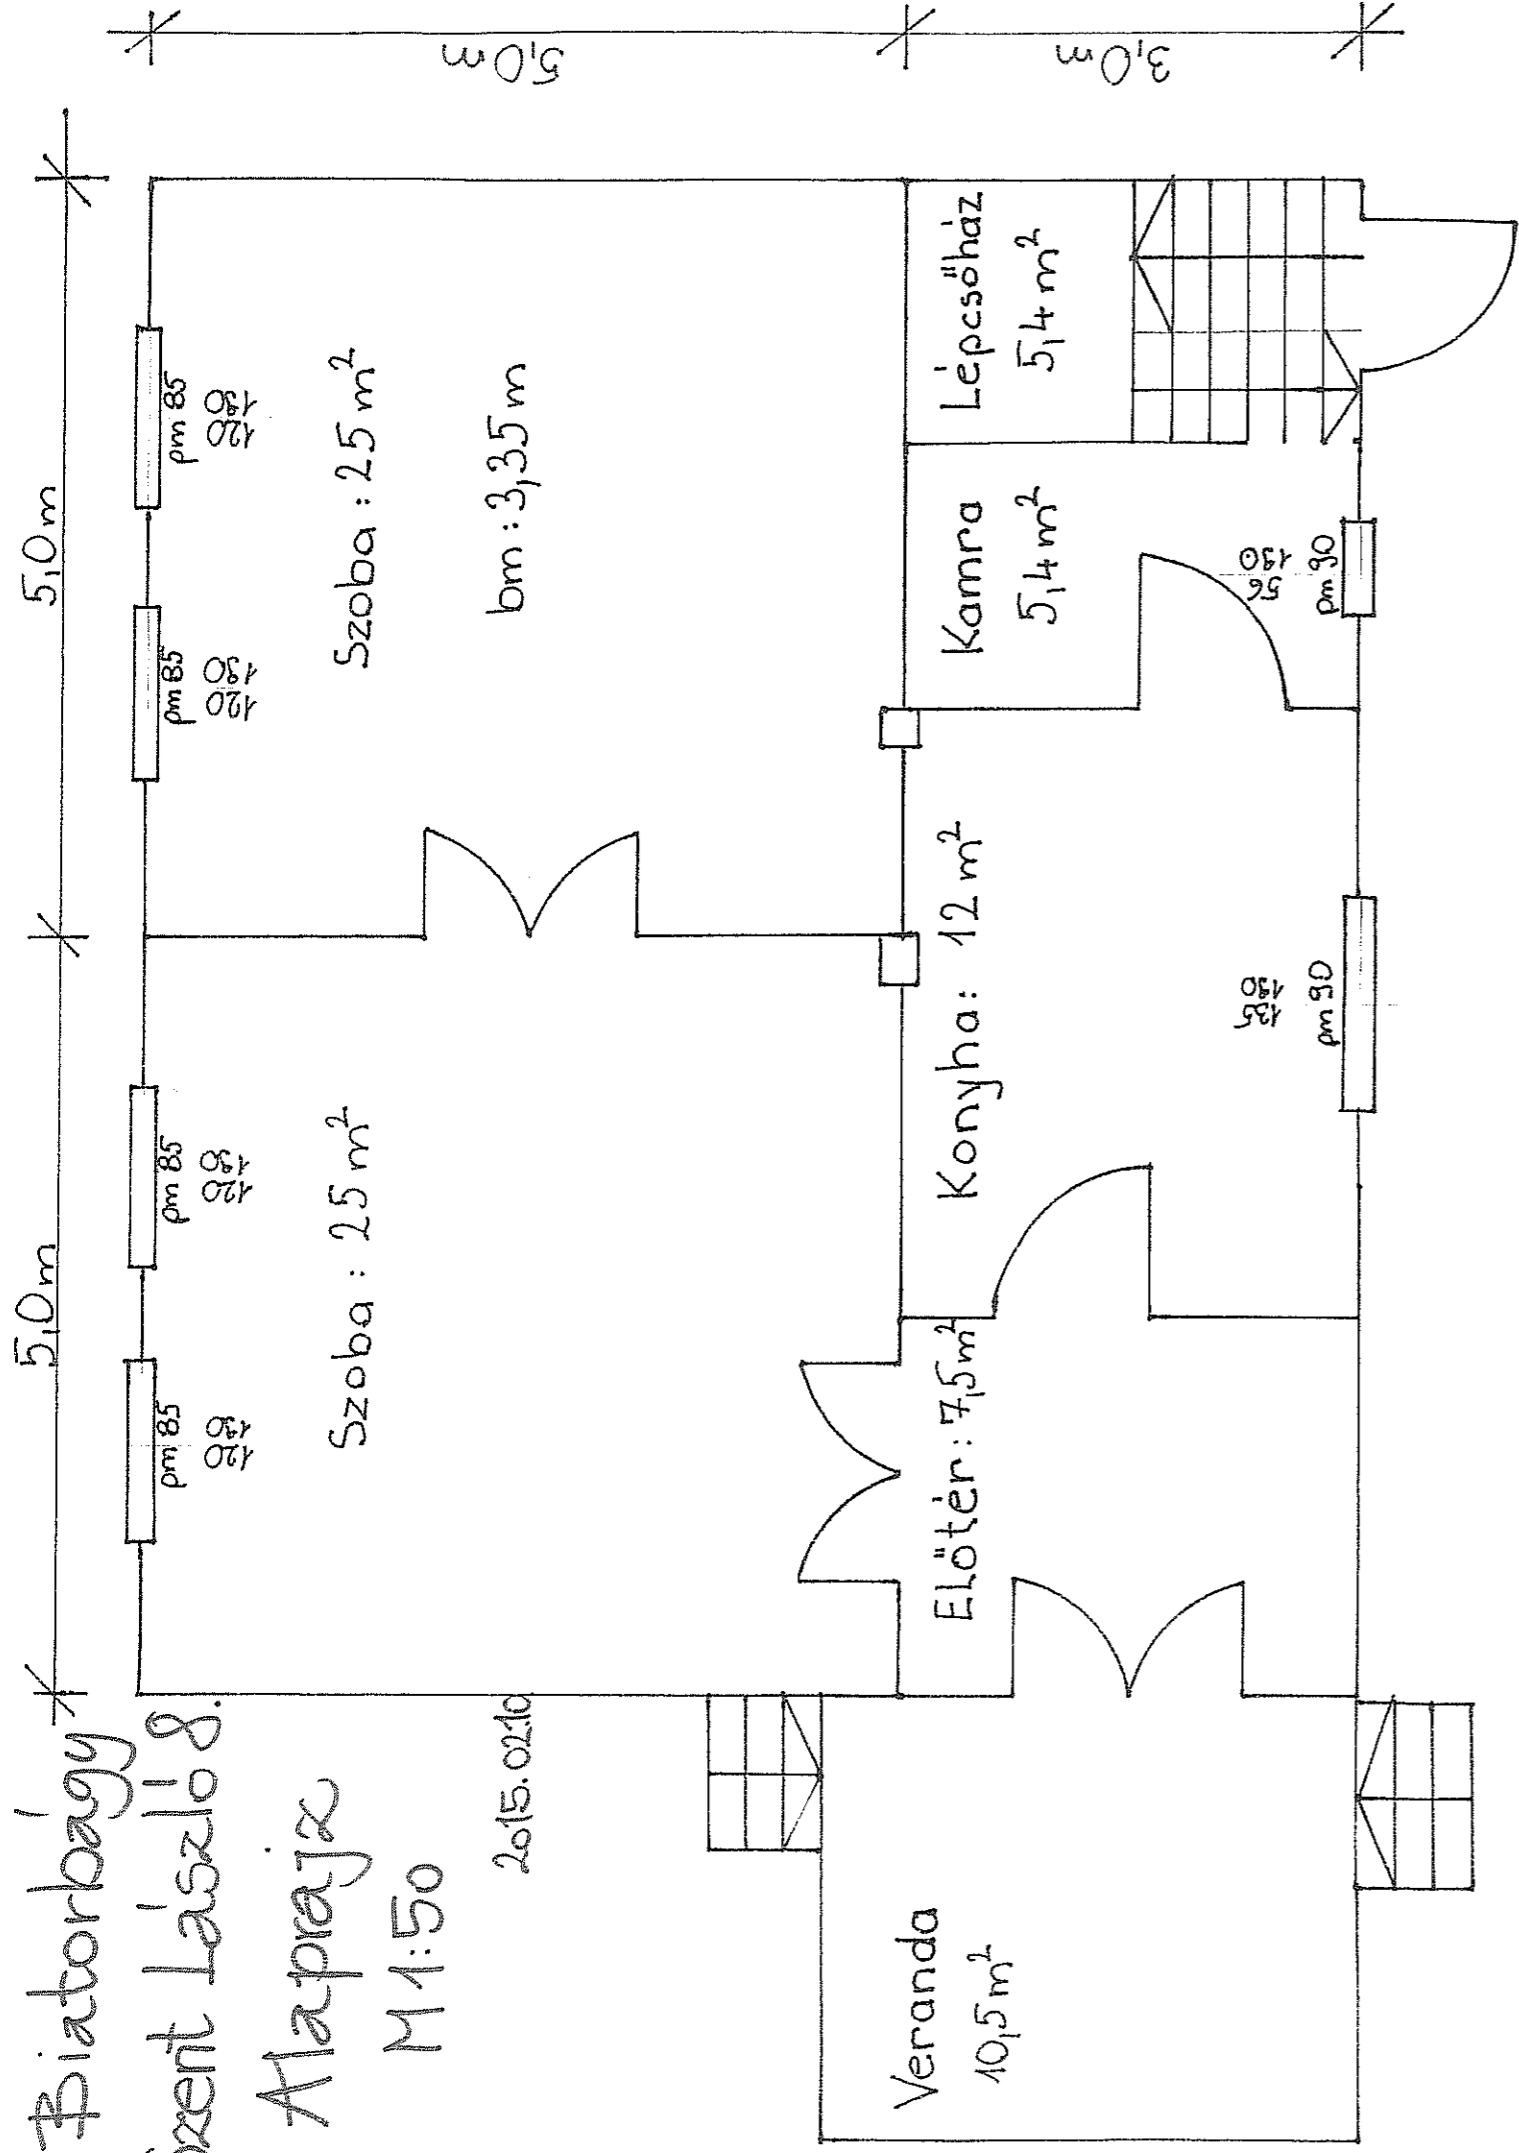
Alaprajz

Az épület leromlott műszaki állapotú, jelen állapotában, többek között a közművezettség hiánya miatt is, használatra nem alkalmas. A külső falakon vizesedés nyoma nem látható, a belső falak a kamra kivételével szárazak. A falak belső oldalán több helyen repedések nyomai, a mennyezet is táblásan repedezett, vakolata néhol leomlott. A kamrában található sarki repedés és fal vizesedésének oka a tetőről lefolyó esővíz elvezetésének hiányából eredő süllyedés. Az udvari homlokzaton meg kell szüntetni a lefolyó ereszcsonnát, áthelyezése után meg kell oldani a tetőről lefolyó esővíz elvezetését.

Az épület ablakai fából készült kapcsolt gerébtokos ablakok, nem hőszigeteltek, régiek, azok felújítása, cseréje javítana az épület hőtechnikai tényezőjén. Az ablakok körül húzódo keret mállik.

A szobák és az előtér hajópadlóval burkoltak, a burkolat egyenetlen, kopott állapotú. A konyha és a kamra mozaiklappal borítottak. A burkolatok régiek, az aljzaton elmozdulásra utaló jel nem látható. A belső falak vakoltak, meszeléssel ellátottak. A belső fa nyílászárók felújítandók.

A ház nem hőszigetelt. Összességében az épület a korához képest kielégítő műszaki állapotban van, a burkolatok és az épületgépészet elavultak, de a lakórész belüli kisebb vizesedés megoldható, szemrevételezéssel megállapíthatóan statikailag jó állapotú.

A tető fa szerkezete átvizsgálásra, javításra, a palahéjazat és a bádогоzás cserére szorul. Az épület a pince fölötti földem statikai vizsgálata nélkül közösségi használatra nem alkalmas. A tetőtér földemcsere nélkül nem beépíthető.

A belső szoba alatt húzódo pince belülről, a lépcsőházból közelíthető meg. A lejáró lépcső valamint a padlásra felvezető lépcső fa szerkezetű, szemrevételezéssel nem biztonságos.

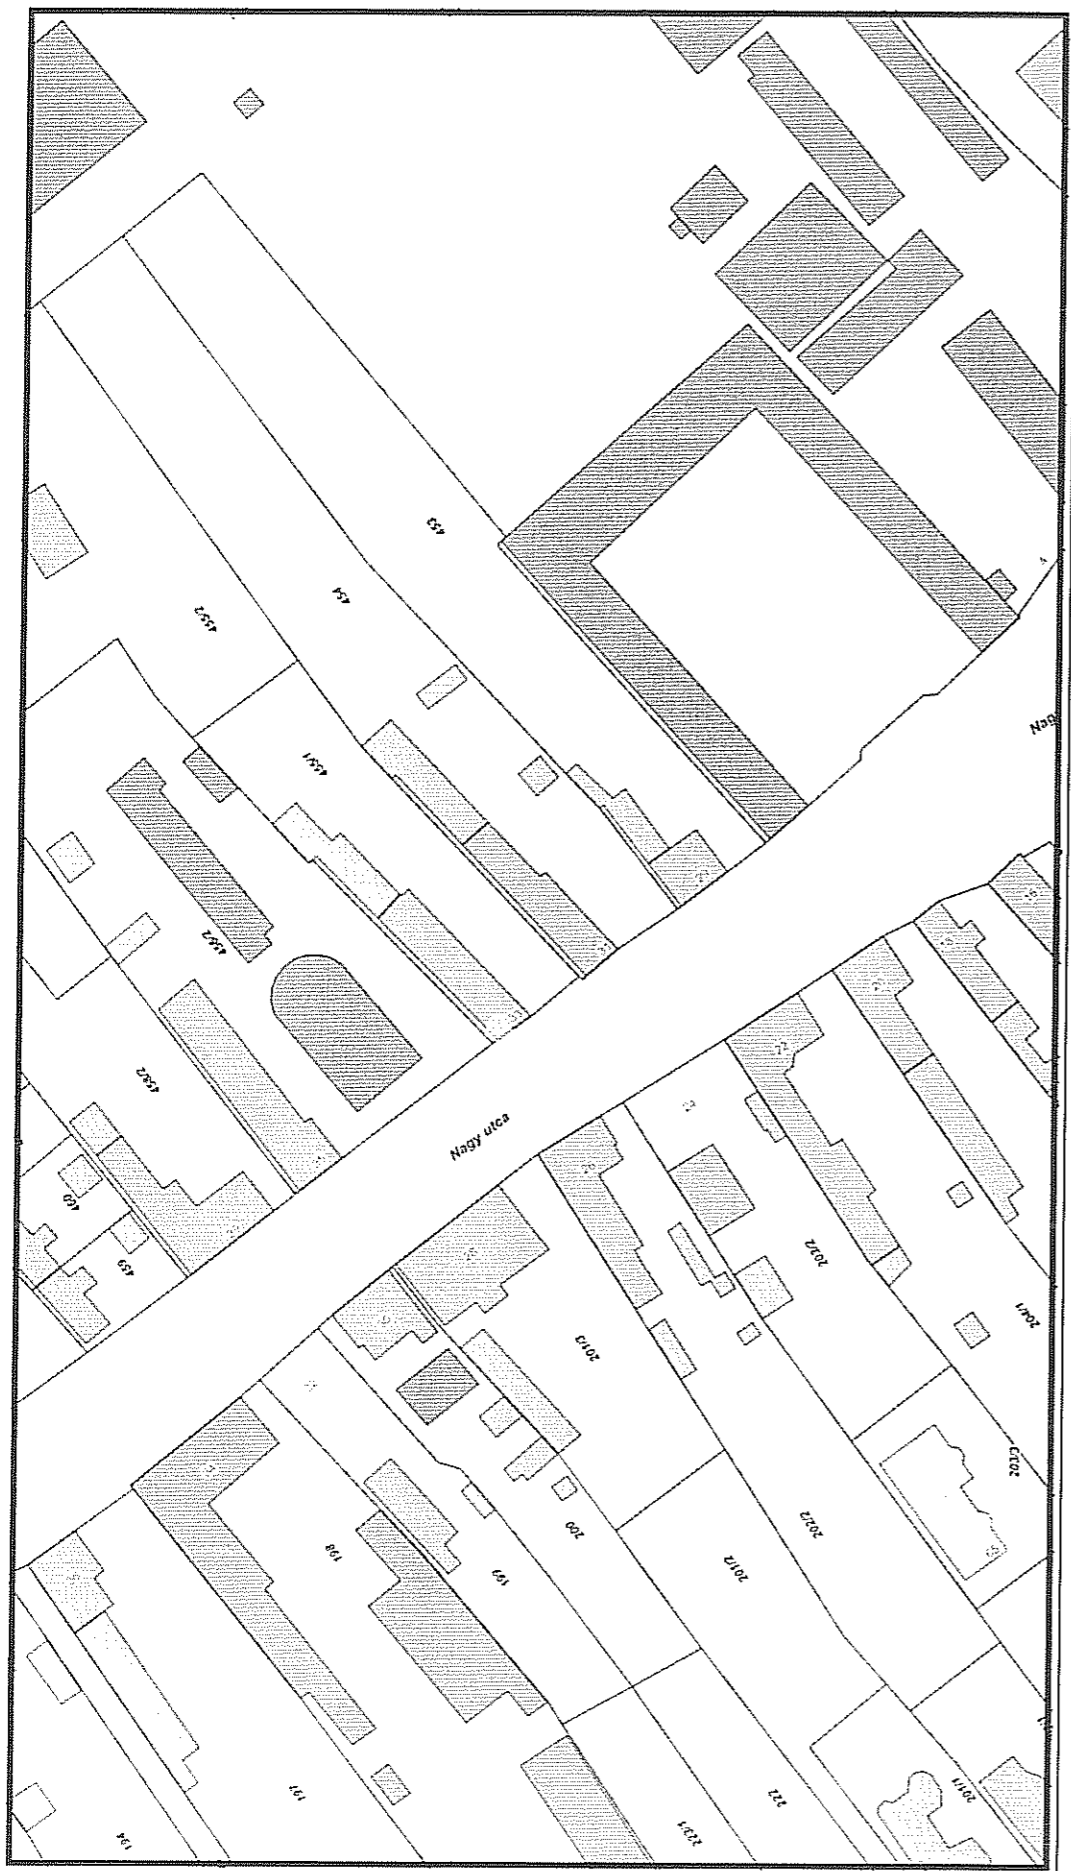
Biatorbágy, Nagy utca 31. Hrsz: 454

Az épület lakórésze bár nem lakott és régóta nem került felújításra, mégis jó műszaki állapotú. A külső falakon vizesedés nyoma látható, ellenben a belső falak szárazak, nedvesség sehol sem tapasztalható. A tető fa szerkezete nem hullámos, a pala és a cserép héjalása is hibátlan. Az ereszcsonna jó állapotú, a funkcióját betölti.

Az épület ablakai fából készült kapcsolt gerébtokos ablakok, nem hőszigeteltek. A helyiségek falai meszeltek. A ház hátsó falán néhol a mennyezet felől vízszintes illetve haránt irányú hajszálrepedések láthatók, melyek azonban lényeges mozgásra nem utalnak. Az utcafront felőli falon, a földemtől lefelé, az egyik ablak felett mélyebb repedés látható, mely valószínűleg a főútvonalon megnövekedett forgalomnak tulajdonítható.

Összességében az épület a korához képest jó műszaki állapotban van, a burkolatok és az épületgépészet elavultak, de a lakórész belül nem vizesedik, szemrevételezéssel megállapíthatóan statikailag jó állapotú. A kisebb haránt irányú repedések jelentős elmozdulásra nem utalnak.

A tető fa szerkezete megfelelő állapotú; a pala ugyan elavult tetőfedő anyag, de műszakilag hibátlan, sérülésmentes, ahogyan a cseréptető is. Az épület alatt húzódó, kifejezetten jó állapotú boltíves borospince növeli az ingatlan értékét.

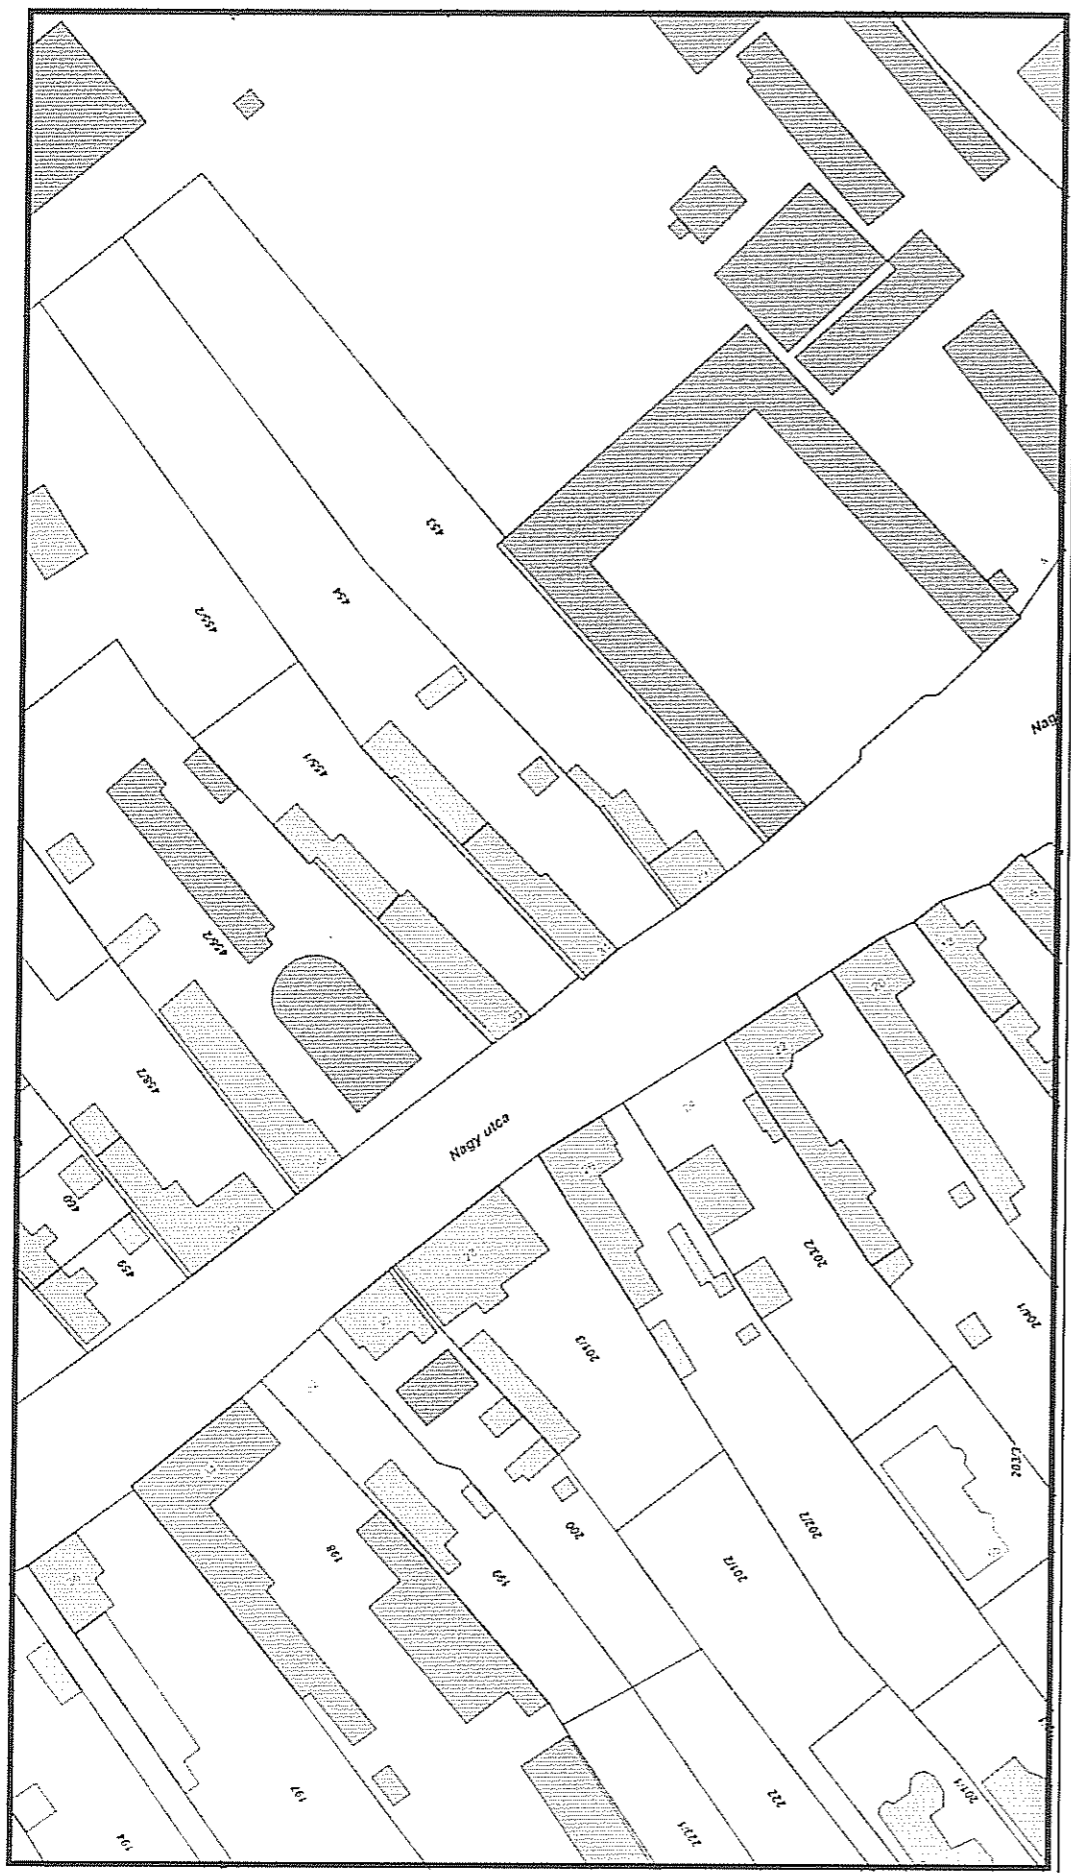
Biatorbágy, Nagy utca 33. Hrsz: 455/1

Az épület régóta nem lakott, nem történt semmilyen felújítás, melyet mutat jelenlegi műszaki állapota. A külső falakon vizesedés nyoma látható, mely az utcafront és az oldalhatár felőli belső falain is jól látható. Ennek következményeként az utcafront felőli szoba oldalhatár felőli hátsó sarka kissé megsüllyedt, melyet mutatnak az

oldalfalon lévő haránt irányú repedések is. Az épület más részén elmozdulásra utaló jelet nem találtam.

Összességében az épület a korának megfelelő műszaki állapotban van. A burkolatok és az épületgépészet elavultak, a lakórész teljes felújítást igényel. A vizesedés az ereszcsonna felhelyezésével megoldható lenne, a következményei az esztétikai felújítással javíthatók. Bár hagyományos parasztházként a helységek egymás után helyezkednek el, de a verandára nyitott bejáratokkal külön-külön is megközelíthetők a helységek. A külső nyílászárók régiek, nem hőszigeteltek, azok felújítása, cseréje javítana az épület hőtechnikai tényezőjén.
