### Előterjesztés

#### a Tópart u. 34. sz. alatti támfalra vonatkozó kérelemről

# STATIKAI SZAKÉRTŐI VELEMÉNY

a Biatorbágy, Tópart u. 34. sz. telek támfaláról

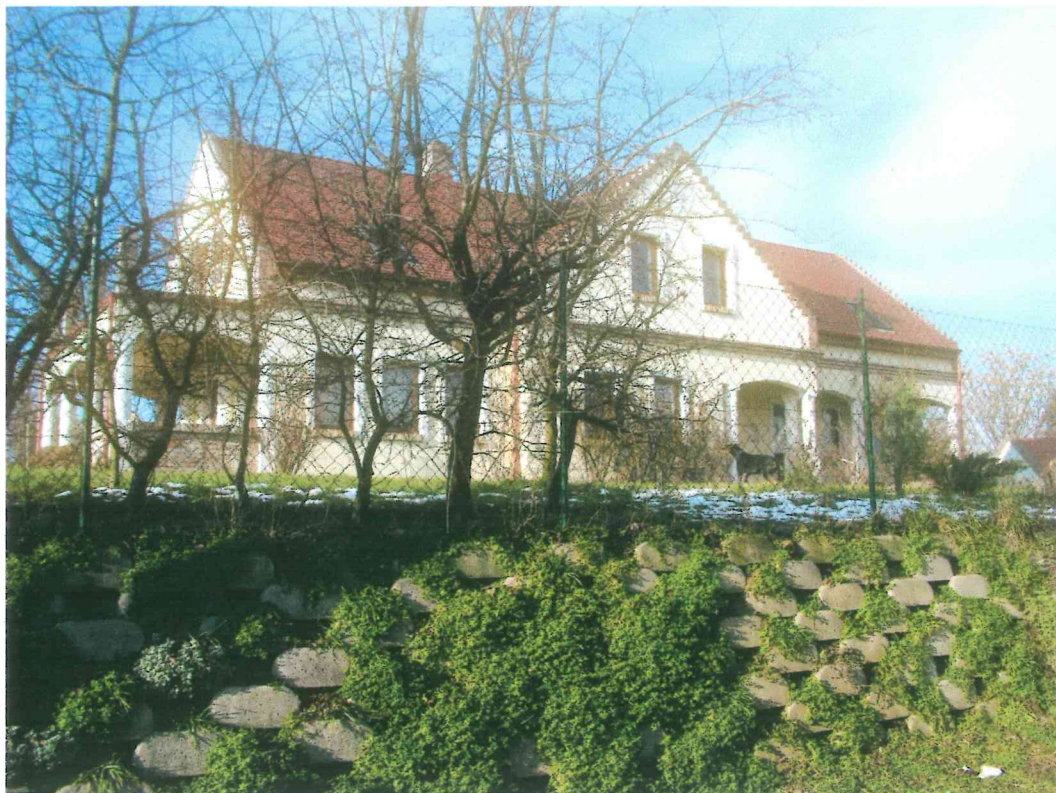
A szomszédos növénytámfal

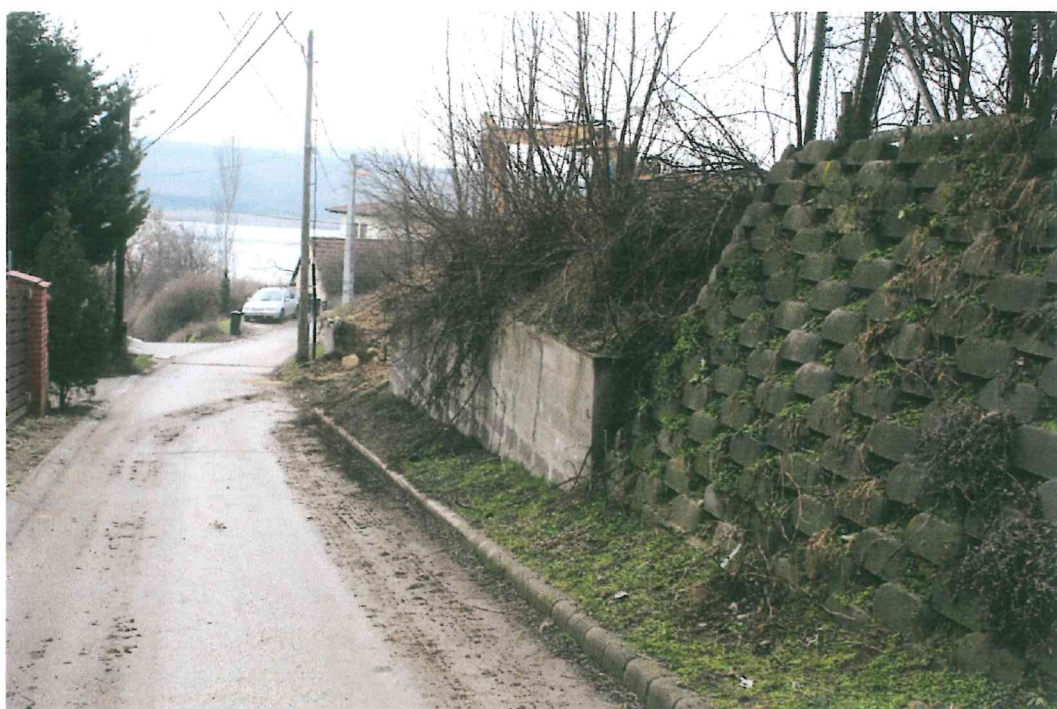
A szomszédos növénytámfal és a jelenlegi vb. támfal csatlakozása

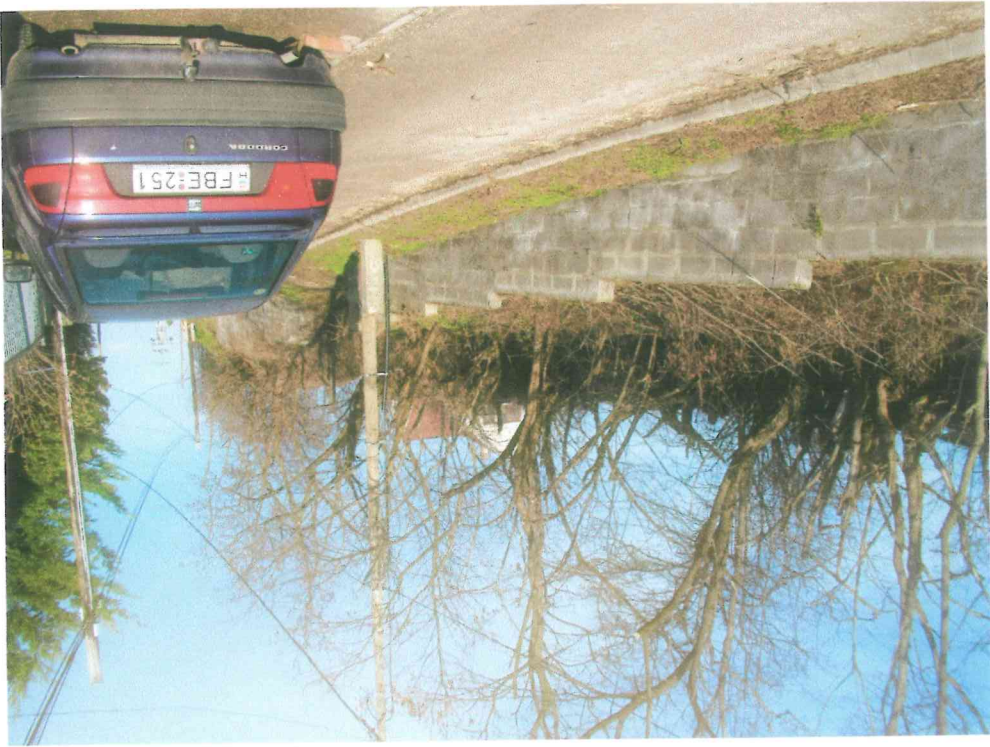
Vagyis a megepült fal csak „súlytámfalként” tud működni, amihez azonban a 20 cm vastagság semmiképpen nem elegendő. A támfal több helyen megrepedt, valamint erősen megdől, ami azt feltételezi, hogy hosszú távon semmiképpen nem megtartható szerkezet épült. Feltehető, hogy a támfalhoz használt beton nem a magasépítésben használt nagy-szilárdságú (min. C20) beton, hanem az utépítésben használatos, jóval kisebb szilárdságú CK beton.

A megdőlt támfal

Mind Ezek alapján javasolom a támfal teljes elbontását, és egy új, korrektil megeervezett, az igénybevételeknek megelelő támfal megepítését. Megoldásként felmerülhet vb. szög támfal építése, vagy előregyártott betonból kialakított növény támfal.

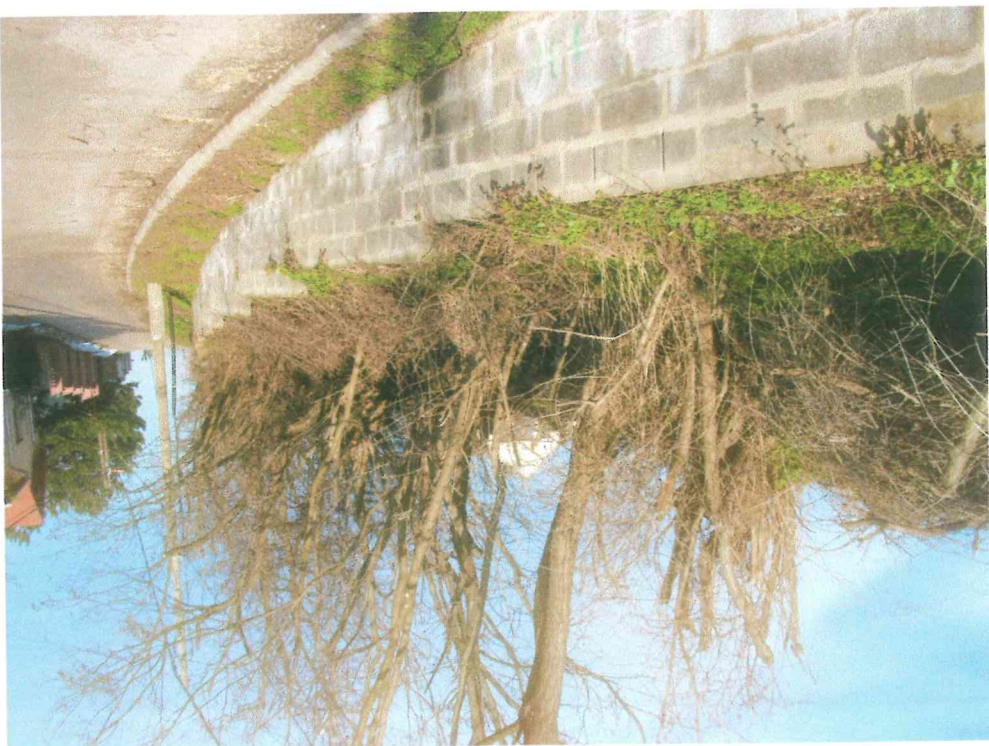
Az ives, lépcsős vb. támfal

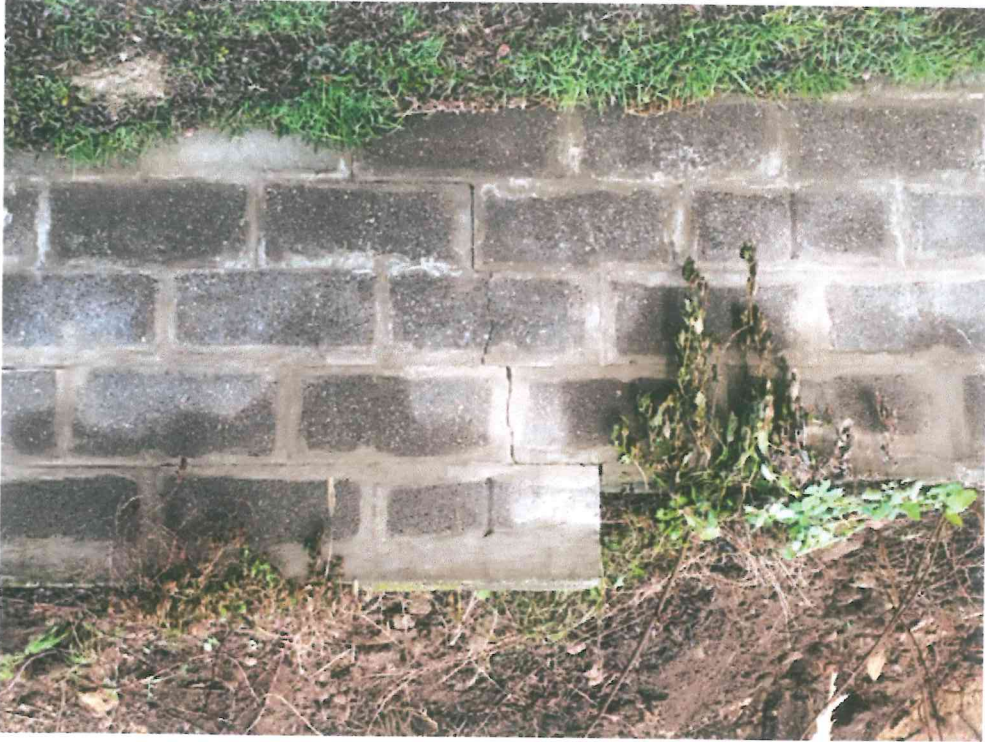
A támfal több helyen repedezett, sérült. A repedések kövélmenten következik, hogy a vasalása nem megelelő, ill. a gyenge minőségű betonban nem megelelő az acélzsálak lehorognyzása. Maga a támfal szerkezeti kialakítása sem megelelő, a súlytámfalként működő szerkezet ebben a méretben nem elegendő. Ezt jól bizonyítja az erősen megdől (8-10 cm) támfalszakasz is. Nem készült a támfal mögött szivaróg, így a mögél bejutó nedvesség tovább terhelést okozhat.

Megdőlt, repedezett támfal

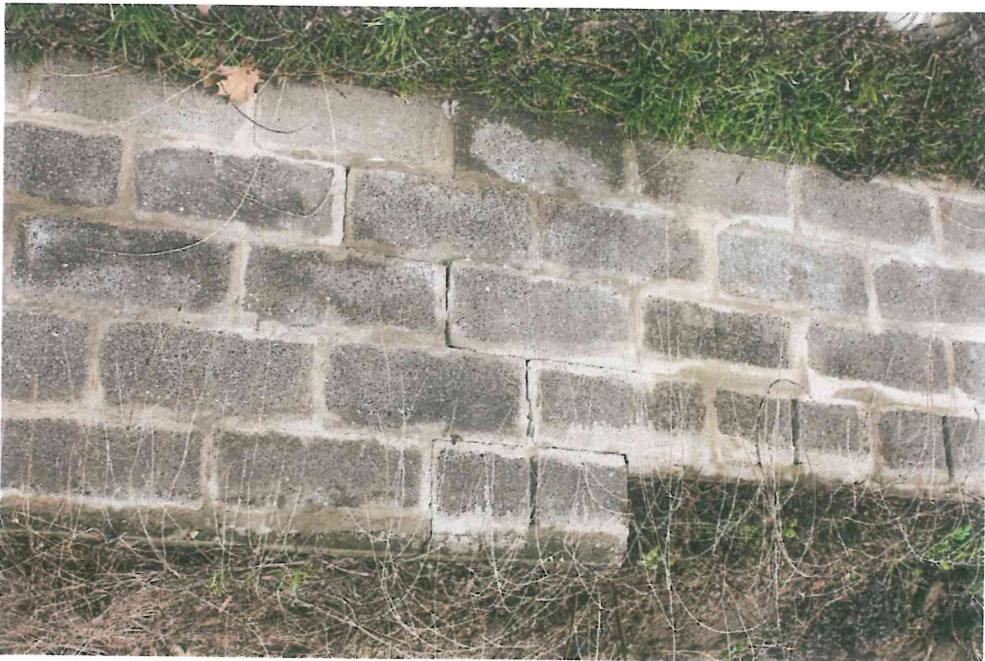
Repedések a támfalon

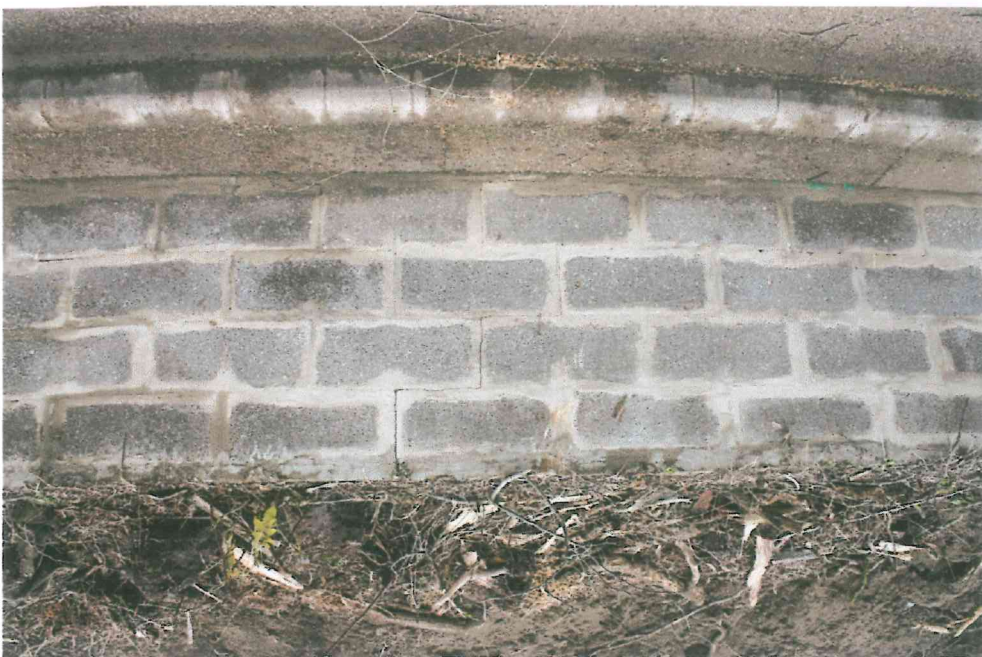
A zsáluköves vb. támfal 20 cm víg zsálu köből épült, igen kevés vasalással. A betöltött beton igen porlékony, statikailag erősen kifogásolható minőségű. A meglévő részű fával, bokorral benőtt oldala azt bizonyítja, hogy a megepült támfal nem „szög támfal” kialakítású, vagyis nem egy „L” alakú szerkezet, aminek vízszintes szára belóg a megámasztandó föld alá.

Repedések - a növényzetből jól látható,  
hogyan a támfalat nem lehetett szögletként kialakítani!

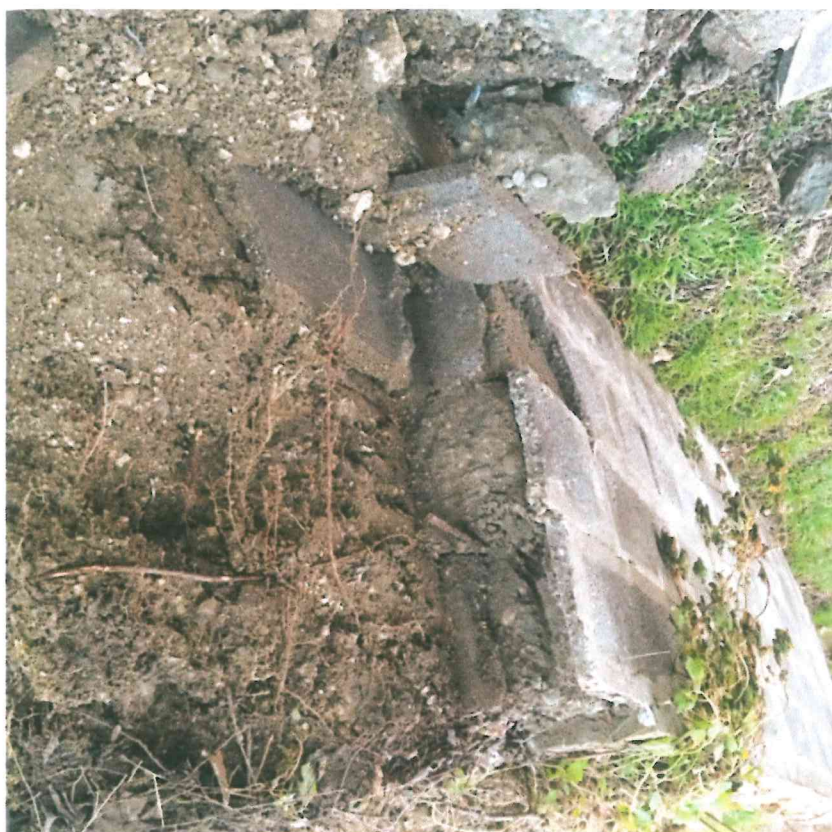
Erősen megdőlő támfal, minimális vasalással

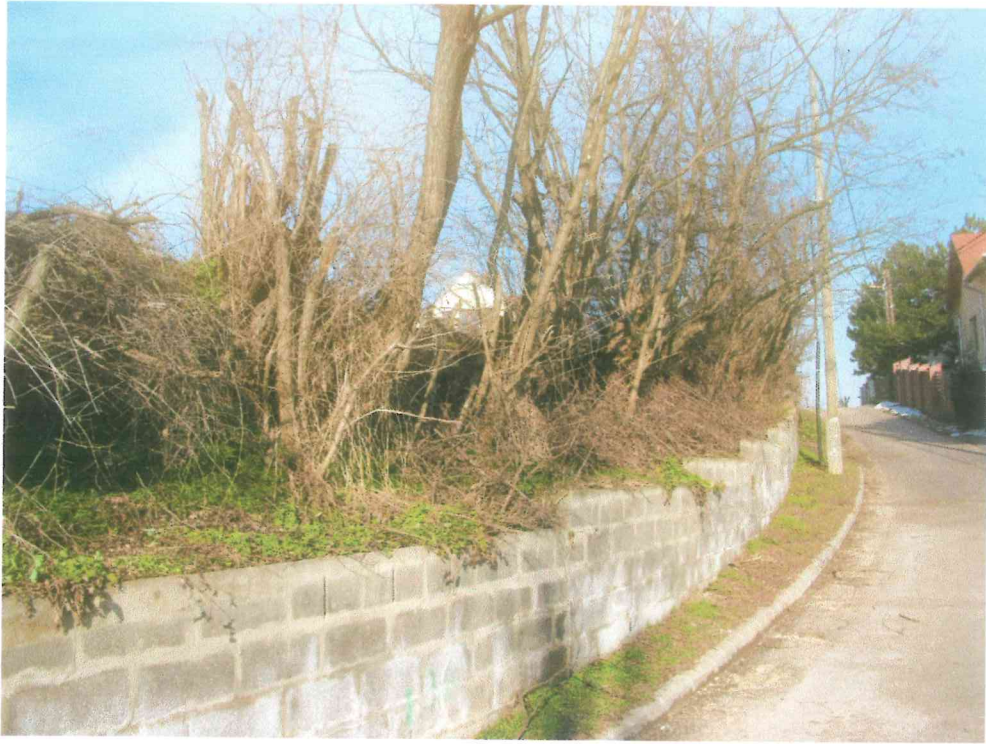
Az íves, lépcsős vb. támfal

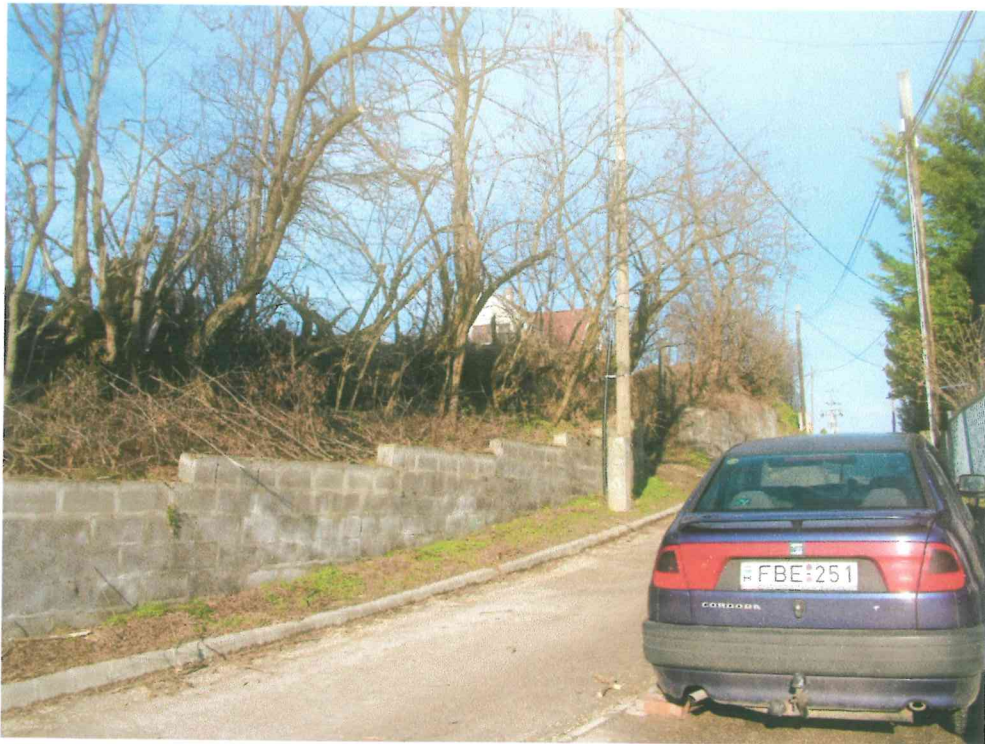
Vagyis a megépült fal csak „súlytámfalként” tud működni, amihez azonban a 20 cm vastagság semmiképpen nem elegendő. A támfal több helyen megrepedt, valamint erősen megdőlt, ami azt feltételezi, hogy hosszú távon semmiképpen nem megtartható szerkezet épült. Feltételezhető, hogy a támfalhoz használt beton nem a magasépítésben használt nagy-szilárdságú (min. C20) beton, hanem az útépítésben használatos, jóval kisebb szilárdságú CK beton.

A megdőlt támfal

Mindezek alapján javaslom a támfal teljes elbontását, és egy új, korrektül megtervezett, az igénybevételeknek megfelelő támfal megépítését. Megoldásként felmerülhet vb. szögtámfal építése, vagy előregyártott betonból kialakított növénytámfal.

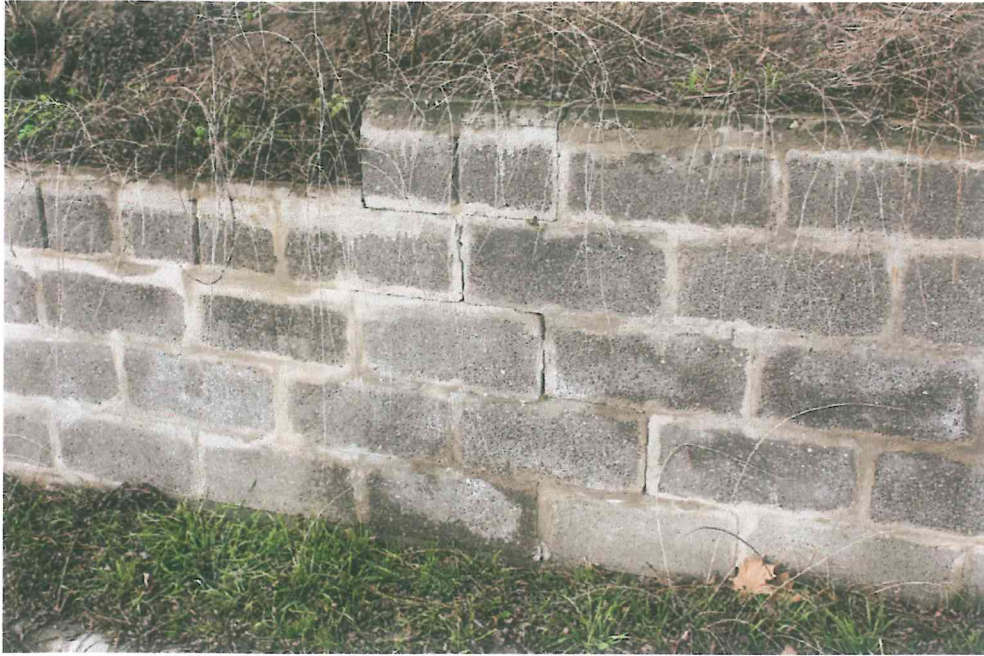
A támfal több helyen repedezett, sérült. A repedésekből egyértelműen következik, hogy a vasalása nem megfelelő, ill. a gyenge minőségű betonban nem megfelelő az acélszálak lehorgonyozása. Maga a támfal szerkezeti kialakítása sem megfelelő, a súlytámfalként működő szerkezet ebben a méretben nem elegendő. Ezt jól bizonyítja az erősen megdőlt (8-10 cm) támfalszakasz is. Nem készült a támfal mögött szivárgó, így a mögé bejutó nedvesség további terhelést okozhat.

Repedések a támfalon

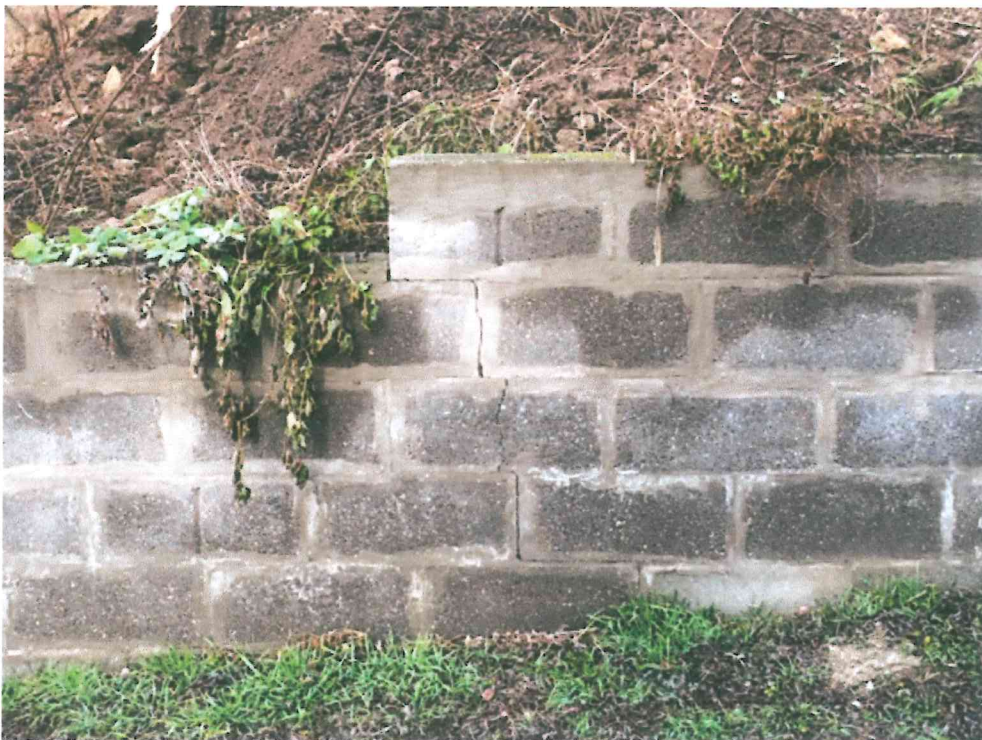
Megdől, repedezett támfal

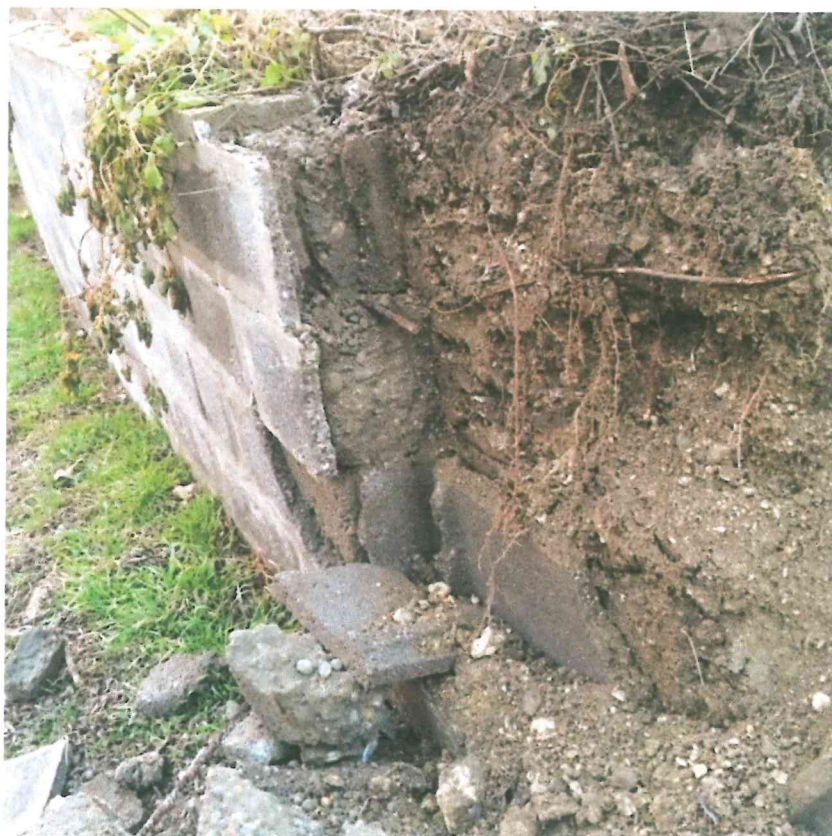
A zsaluköves vb. támfal 20 cm vtg zsalukőből épült, igen kevés vasalással. A betöltött beton igen porlékony, statikailag erősen kifogásolható minőségű. A meglévő rézsű fával, bokorral benőtt oldala azt bizonyítja, hogy a megépült támfal nem „szögtámfal” kialakítású, vagyis nem egy „L” alakú szerkezet, aminek vízszintes szára belóg a megtámasztandó föld alá.

**Erősen megdőlt támfal, minimális vasalással**

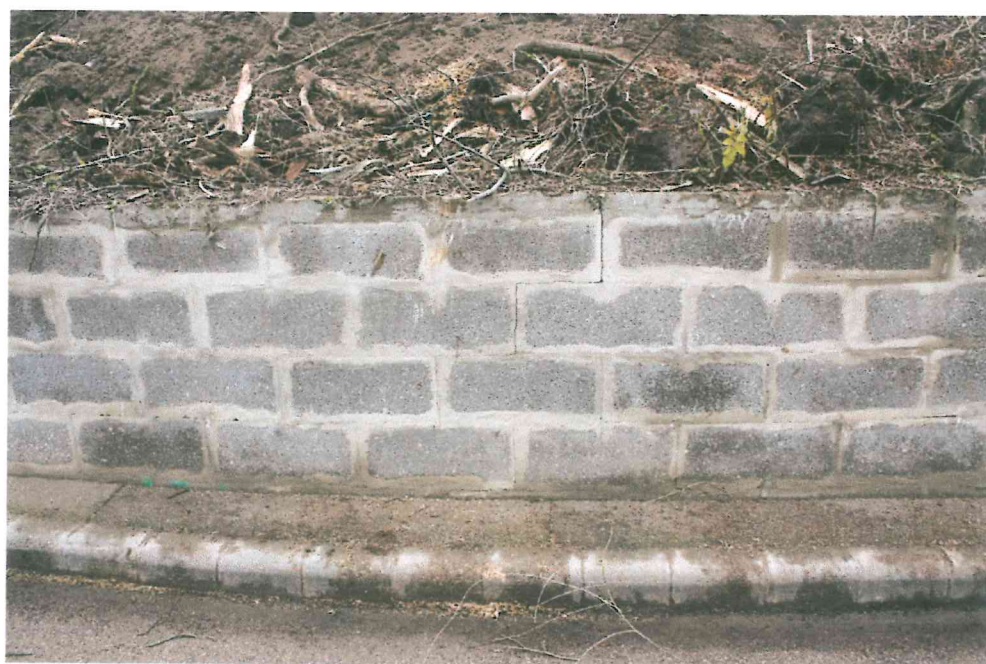
**Repedések - a növényzetből jól látható,  
hogy a támfalat nem lehetett szögtámfalként kialakítani**
