| Sorszám | Utca neve | Védettségi fok | Javasolt védettségi fok |
| 6. | Dózsa György út (hrsz:1987/3) | Nincs | A helyi értékvédelmi terület része |

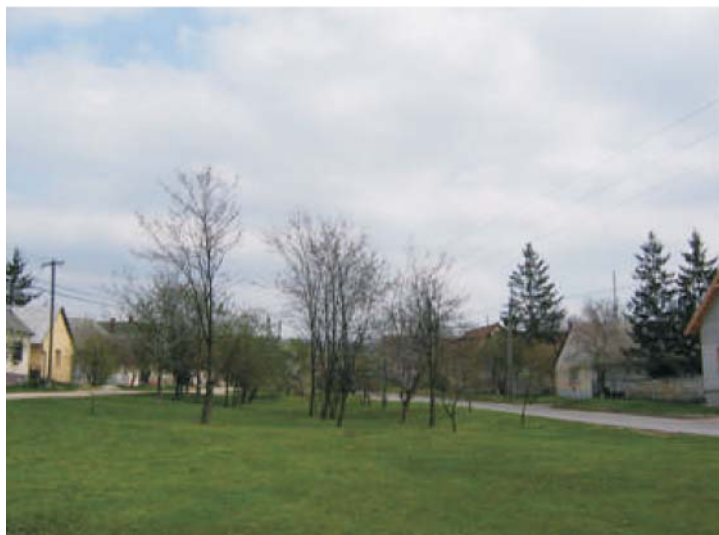
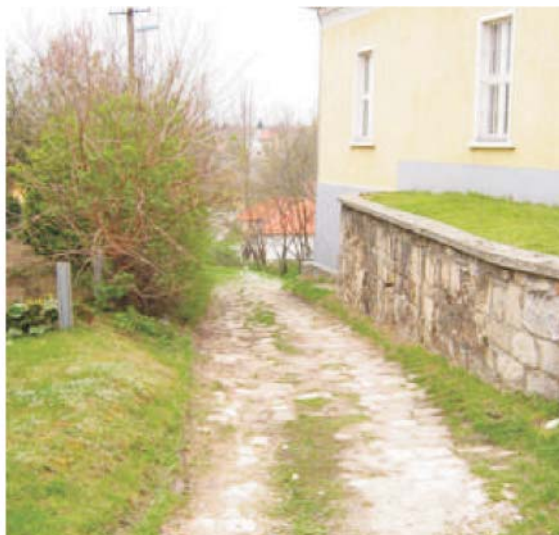
| Fasor | Zöldsáv | Védendő érték |
|---|---|---|
| Nincs, facsoportok, különálló fák találhatóak. | A páros oldal mellett széles zöldsáv, míg a páratlan oldalon keskenyebb füves rész található. | A széles zöldterületek által meghatározott utcakép és a ligetes facsoportok. A templom és a plébánia közötti utcarész. |
| Az úttest és a járda is burkolt felületű, páros oldal előtt található szervízút viszont burkotalan. | Az utca a széles zöldsávnak köszönhetően egységes és kellemes hangulatú. A faoszlopok és a légvezetékek hátányosan befolyásolják az utcaképet. A templom és a plébánia közötti kis utca szakrsa kőburkolatával Biatorbágy hangulatos utcarészlete. | Felvétel időpontja: 2004.04.21<br><br>A zöldfelület részletes értékelése a természet- és tájvizsgálati kataszteri lapokon. |
