| Sorszám | Utca neve | Védettségi fok | Javasolt védettségi fok |
|---|---|---|---|
| 18. | Tópart utca és környéke | Nincs | A helyi értékvédelmi terület része |

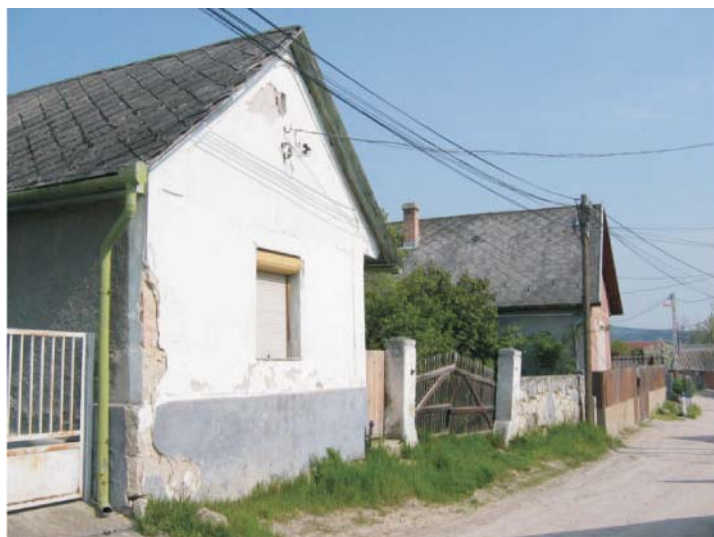
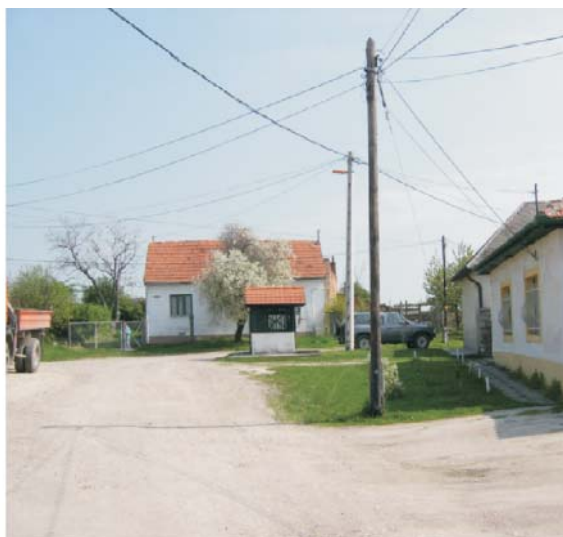
| Fasor | Zöldsáv | Védendő érték |
|---|---|---|
| Nincs | A területen az utca és teresedései valamint az utcát határoló tömbök telekszerkezete beállt jellegzetes képet mutat. Az utca enyhén kanyargós, zeg-zugos, vonalvezetése szabálytalan, szélessége változó, a Ponty utcánál teresedés alakult ki kúttal a közepén. A házak nagy részét átépítették, eredeti szépségében megmaradt parasztházat elvétve találni. A beépítés jellege még több helyen megmaradt, de inkább az új, a falusi léptéktől idegen épületeket emeltek a lakók. | Felvétel időpontja: 2004.04.21<br>Az utcában különösen sok a régi kerítés, kőoszlop. A terület domborzatából adódóan az utca páros oldala magasabban fekszik, mely az utca felső szakaszán rézsűs kiala-kítású, a szűkebb, meredekebb részeken terméskövel van kirakva a rézsűfal. |

Az építkezések tovább folytatódnak, de a megfelelő szabályozással, faluhoz méltó léptékű, arányú épületek építésével meg lehet őrizni az utca és környékének falusias jellegű környezetét. A sok megmaradt kerítés mellett több, oda nem illő lakatosszerkezetű kaput helyeztek el. A kerítések egységesítésével - a falusi területekre jellemző fakerítések és kapuk építésével, esetlegesen kőoszlopok felállításával is - javítani lehet az utcaképen. A teresedésben pontosabban le kell határolni a járművek mozgásterét, hogy a kút körül nagyobb, gondozott zóldsávot lehessen kialakítani, figyelembe véve a szomszédos épületek garázsaihoz való akadálymentes eljutást. A betonoszlopok rendkívül csúnyák: a légvezetéseket föld alá kell helyezni. Ezek elvégzésével az eredetit megközelítő állapotot lehet elérni. A vízelvezetést meg kell oldani, az utat a nagy por és forgalom miatt burkolni kell, valamint a lehetőségek szerint a járdát is ki kell építeni.
