Sorszám	Hrsz.	Cím	Megnevezés	Védettségi fok	Javasolt védettségi fok
3.	2063	Állomás u. 9.	Parasztház	Nincs	-

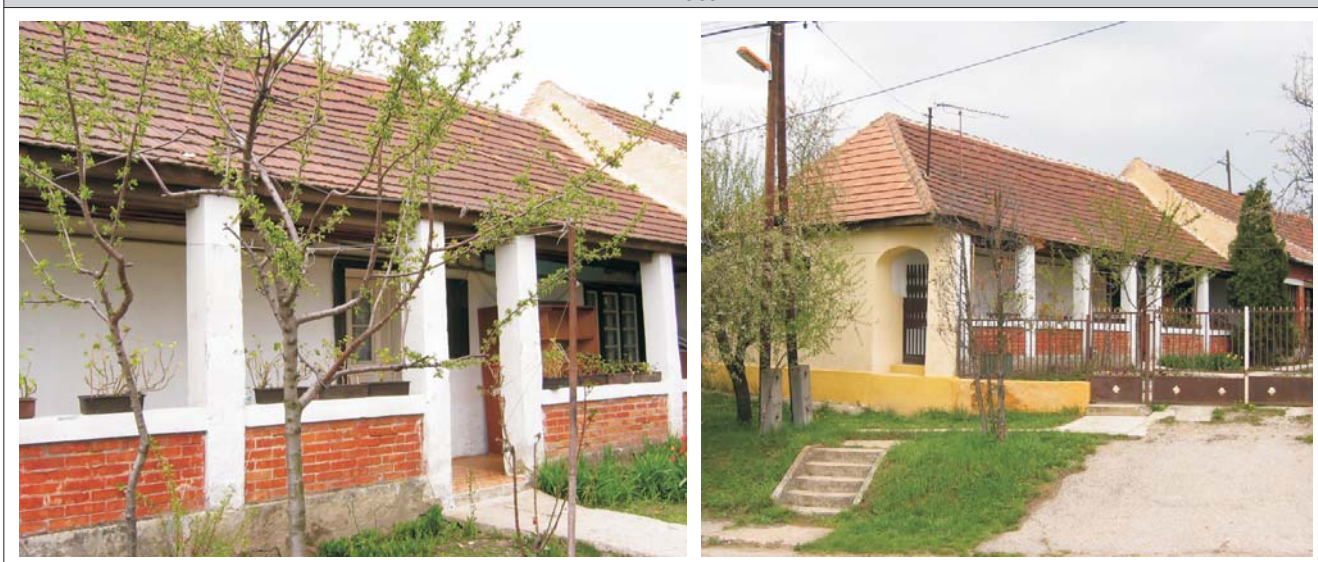
## Fotók

Funkció	Beépítés	Szintszám	Tetőforma, -héjazat	Nyílászárók	Lábazat
Lakó	Szabadonálló, oldalkertes fésűs	FSZ	Kontyolt nyeregtető Cserép	Hat osztatú, fa	Vakolt
Melléképület			Pince	Kapu, kerítés	Kút
A főépület végénél, annak meghosszabbításaként, lakóépületté alakítva.			Nincs adat.	Lakatos szerkezetű, falazott lábazatban.	Nincs adat.
Leírás, jellemzők, védendő érték			Műszaki állapot	Megjegyzés	
Gyalogkapus, tornácos parasztház. Az utcai ablakot átépítették.			A tetőszerekezet megrogyott, a lábazat vizesedik.	Felvétel időpontja: 2004.04.19.

<b>Felújítási, helyreállítási javaslatok</b>			
<b>Tető</b>	<b>Homlokzat</b>	<b>Nyílászárók</b>	<b>Egyéb</b>
A tetőszerkezet felújítása.	A lábazat szigetelése.		
<b>Melléképület</b>	<b>Pince</b>	<b>Kapu, kerítés</b>	
<b>Támogatások</b>			<b>Felújítás időpontja</b>
<b>Tulajdonviszony</b>			
<b>Egyéb javaslatok</b>			
<b>Fotók</b>
