Sorszám	Hrsz.	Cím	Megnevezés	Védettségi fok	Javasolt védettségi fok
15.	1693	Diófa utca 10.	Módos parasztház	Nincs	"A"

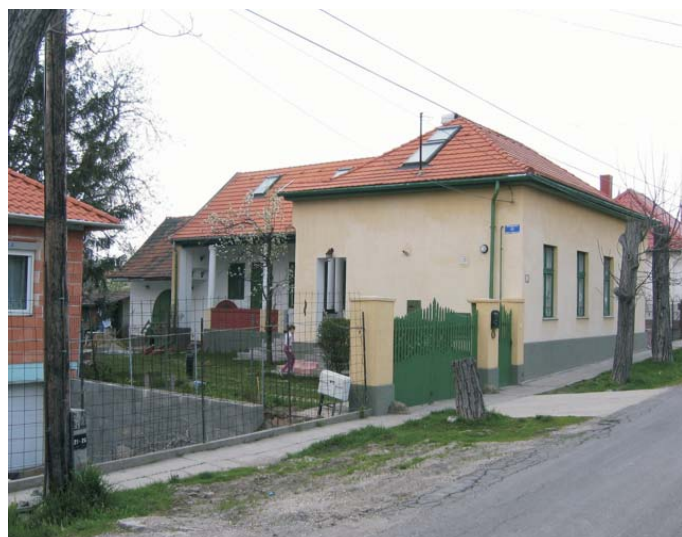
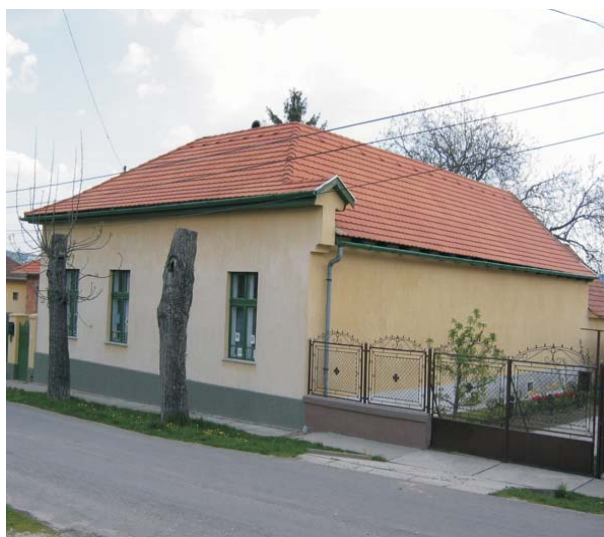
## Fotók

Funkció	Beépítés	Szintszám	Tetőforma, -héjazat	Nyílászárók	Lábazat
Lakó	Oldalhatáron, utcavonalra L-alakban befordított	F+T	Kontyolt nyeregtető, cserépfedéses, fekvő tetőablakok	Eredeti, négyosztatú, alsó részükön több apró osztással	Vakolt, cementrác

Melléképület	Pince	Kapu, kerítés	Kút, egyéb
Három melléképület: Az épület folytatásában lévő toldalék régebben lóistálló volt, most garázs, a második ól volt, a harmadik nyári konyha.	Az épület tornácáról megközelíthető, az épület alatt L-alakban folytatódik. Eredeti, téglaboltíves. Bejárata ívesen záródó.	Vakolt pillérek között új típusú mázolt fémkapu, az épület megjelenéséhez illeszkedő, igényes kivitelű.	Helyreállított, nyitott kerek-kút.

Leírás, jellemzők, védendő érték	Műszaki állapot	Megjegyzés
1916-ban épült L-alakú, téglamellvédés köröszlopos tornácú parasztház, eredeti nyílászárókkal. A csatlakozó melléképület és pince bejárata boltívesen záródó. Az épület teljes egésze és a melléképülete szép példája a hagyományos torbágyi népi építészetnek és megőrzésüknek.	Az épület nagy része felújított, lakói ügyelnek az épület részleteinek megőzésére is.	A felvétel ideje: 2004. 04. 23.  Az épület tetőtérbeépítése jó példa arra, hogyan lehet a mai igényeket kielégítő, de az építészeti értékeket megőrző épületátalakítást végezni.

Tető	Homlokzat	Nyílászárók	Egyéb
			Az L-alakú tornác eredeti állapotában megőrzendő
Melléképület	Pince	Kapu, kerítés

A megőrzést szívükön viselő lakók számára legalább szakmai segítséget kellene nyújtani, ha anyagira nem telik.
