Sorszám	Hrsz.	Cím	Megnevezés	Védettségi fok	Javasolt védettségi fok
91.	129	Rákóczi utca 31.	Polgári lakóház	Nincs	-

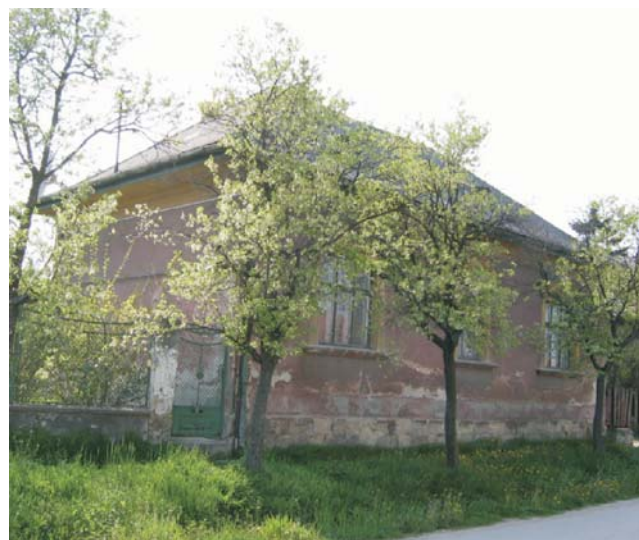
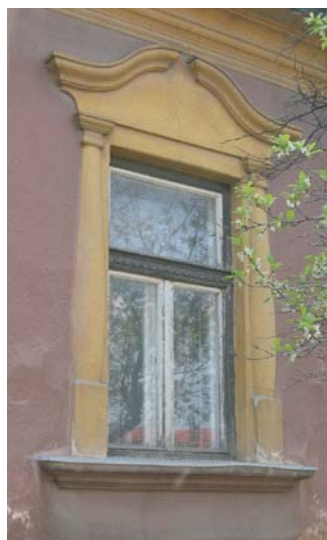
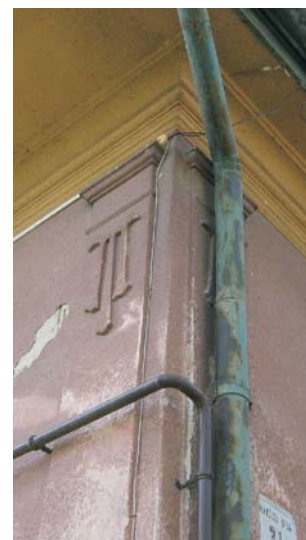
Fotók

Leírás, jellemzők, védendő érték	Műszaki állapot	Megjegyzés
A homlokzatot a sarkokon pilaszterek díszítik. A három ablak közül a két szélső hatosztatú, a középső T-osztású. Széleiket könyöklőre támaszkodó, fejezetes oszlopok díszítik, felül boltíves szemöldökpárkány látható. Tagozatos főpárkány zárja.	Az épület megfelelő állapotú. A homlokzat vakolathibák láthatók, a lábazat vizesedik. A nyílászárók festékhibásak.	A felvétel ideje: 2004. 04. 27.

Tető	Homlokzat	Nyílászárók	Egyéb
	A vakolathibák javítandók. A lábazat vizesedését meg kell akadályozni.	Az ablakokat le kell festeni.	
Melléképület	Pince	Kapu, kerítés	
		A fémrészek rozsdátlanítás után festendők.
