Sorszám	Hrsz.	Cím	Megnevezés	Védettségi fok	Javasolt védettségi fok
100.	945	Szabadság u. 4.	Parasztház	Nincs	-

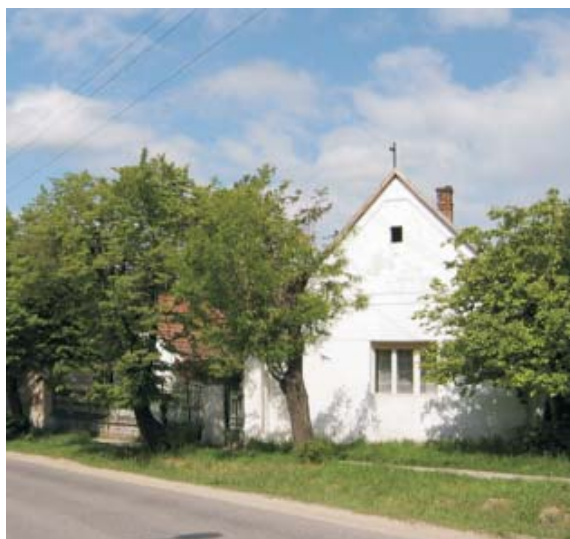
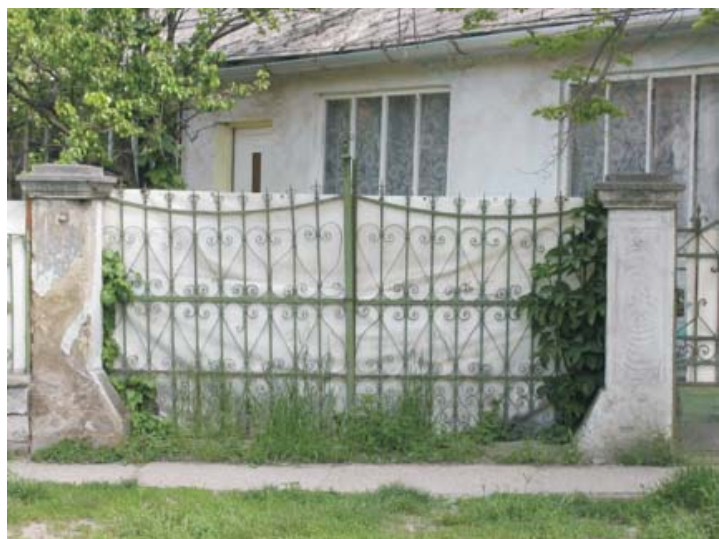
## Fotók

Leírás, jellemzők, védendő érték	Műszaki állapot	Megjegyzés
Gyalogkapus, tornácos parasztház. A nyílászárókat kicserélték, a tornácot beépítették.	Az épület lábazata vizesedik, a nyílászárók mázolósa kopott.	Felvétel időpontja: 2004.05.14 Az épület a nagymértékű átépítés miatt jelentős értéket nem képvisel, a kapú kőoszlopai eredeti állapotban megmaradtak.

<b>Felújítási, helyreállítási javaslatok</b>			
<b>Tető</b>	<b>Homlokzat</b>	<b>Nyílászárók</b>	<b>Egyéb</b>
	A lábazat vízsedésének megszüntetése.	Teljes felújítása.	
<b>Melléképület</b>	<b>Pince</b>	<b>Kapu, kerítés</b>	
<b>Támogatások</b>			<b>Felújítás időpontja</b>
<b>Tulajdonviszony</b>			
Magántulajdon			
<b>Egyéb javaslatok</b>
