Sorszám	Hrsz.	Cím	Megnevezés	Védettségi fok	Javasolt védettségi fok
14.	1841	Csillag u. 6.	Módos parasztház	Nincs	Helyi egyedi védelem

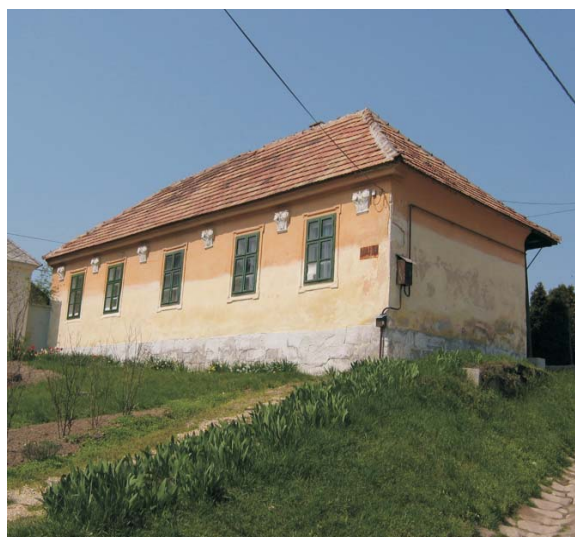
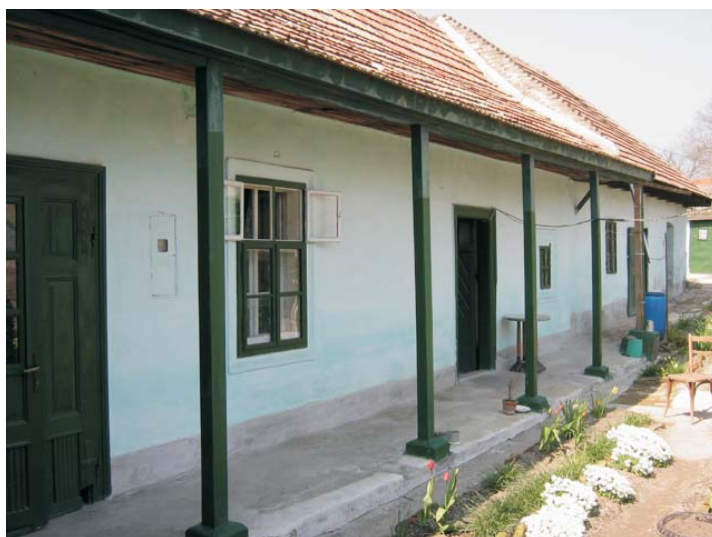
## Fotók

Funkció	Beépítés	Szintszám	Tetőforma, -héjazat	Nyílászárók	Lábazat
Lakó	Oldalhatáron álló, L-alakban befordított	FSZ	Kontyolt nyereg-tető, cserépfedéssel	Hatosztatú ablakok és betétes, díszített fa bejárati ajtók	Faragott terméskő, cementabacccal vakolva
Melléképület		Pince		Kapu, kerítés	Kút, egyéb
Épület mögött, lakóházzá alakítva.		Egy eredeti, a ház végének folytatásában. Belső fala téglalobozatos.		Drótfonatos kerítés.	Régi, sokszögletű kőkávás kút. Tengelyét kőszlopok tartják.

Leírás, jellemzők, védendő érték	Műszaki állapot	Megjegyzés
Az L-alakú, polgári elemeket hordozó parasztház belső udvarában tornác húzódik faoszlopokkal. Eredetiek a nyílászárók, a díszes faajtók, eredeti pince, és kút található a ház mellett. Az utcai nyílászárókat a sarkain négyzög formában kiugró szalagkeret az udvarban egyszerű vakolt szalagkeret díszíti. Az utcai ablakok között konzolok díszítik a homlokzatot.	A lábazat enyhén vizesedik, az utcai homlokzaton vakolathibák. A tető helyenként rossz állapotban van. A nyílászárókon apróbb festékhibák.	A felvétel ideje: 2004. 04. 21. Az épület belső udvarán halványzöld homlokzat és sötétzöld nyílászárókeretek természetes harmóniája.

Tető	Homlokzat	Nyílászárók	Egyéb
A tető felújítandó		Festékhibák kijavítása.	A kút felújítandó.
Melléképület	Pince	Kapu, kerítés	
		A kerítés lecserélendő.

Az épületnek mind az utcai, mind az udvari homlokzata a nyílászárókkal a díszítéséssel, a tornáccal megőrzendők.
