Sorszám	Hrsz.	Cím	Megnevezés	Védettségi fok	Javasolt védettségi fok
31.	1964	Fő utca 32.	Polgári lakóház	Nincs	-

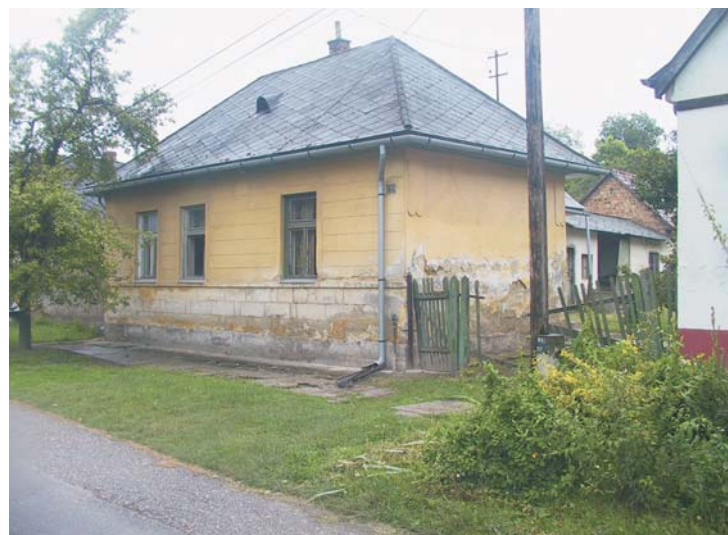
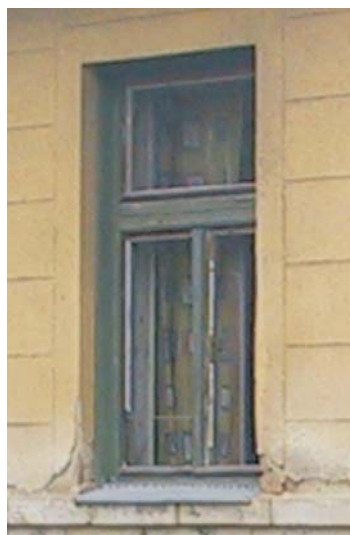
## Fotók

Leírás, jellemzők, védendő érték	Műszaki állapot	Megjegyzés
L-alakú polgári lakóház, magas lábazattal. Utcai homlokzatán vakolatkváderezés, az ablakok körül vakolt szalagkeretes díszítés. A magas lábazatot osztópárkány zárja. Átalakított parsztház	Az épület rossz állapotban van: a lábazat vizesedik, a homlokzaton nagyfelületű vakolathibák láthatók. A nyílászárók festékhibásak. A kerítés hiányos és rossz állapotú.	A felvétel ideje: 2004. 04. 21.

<b>Felújítási, helyreállítási javaslatok</b>			
<b>Tető</b>	<b>Homlokzat</b>	<b>Nyílászárók</b>	<b>Egyéb</b>
	Az épület lábazatát szigetelni kell, a falat újra kell vakolni.	A nyílászárókat újra kell festeni.	
<b>Melléképület</b>	<b>Pince</b>	<b>Kapu, kerítés</b>	
		A léckerítést fel kell újítani, a meglévő kerítésrészek kialakítása szerint.	
<b>Támogatások</b>			<b>Felújítás időpontja</b>
<b>Tulajdonviszony</b>			
Magántulajdon			
<b>Egyéb javaslatok</b>			
<b>Fotók</b>
