Sorszám	Hrsz.	Cím	Megnevezés	Védettségi fok	Javasolt védettségi fok
41.	2099	Torbágy, Fő u. 55	Parasztház	Nincs	-

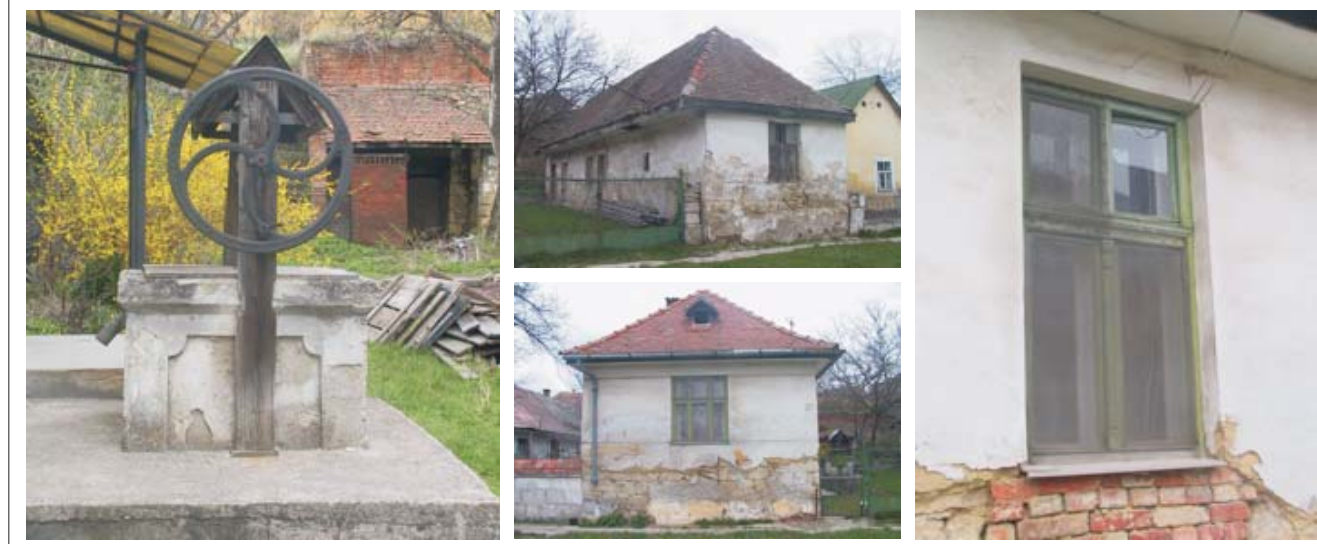
Fotók

Funkció	Beépítés	Szintszám	Tetőforma, -héjazat	Nyílászárók	Lábazat
Lakó	Oldalhatáron álló, fésűs	FSZ	Kontyolt nyeregtető Cserép	Hat és négy osztatú, fa.	Vakolt, természetes kő.
Melléképület		Pince		Kapu, kerítés	Kút
A főépület végénél, főépület meghosszabbításaként és az épülettel szemben, az utcavonalon helyezkedik el. Az utóbbi a nyárikonyha volt.				Lakatos szerkezetű.	Nyitot kerekeskút, faragott kő kútházzal.
Leírás, jellemzők, védendő érték			Műszaki állapot	Megjegyzés	
Kőből és téglából épült, vakolt parasztház eredeti nyílászárók, az ablakok és az ajtó körül mészkő szalag díszítés. Kétoldali beépítés.			Nyílászárók kopottak, az épület lábazata vizesedik, a vakolat hiányos, tetőszerkezet megrogyott.	Felvétel időpontja: 2004.04.06. Kút mellett erősen kinyuló, vas-szerkezetű elötető itt idegen és zavaró.

Felújítási, helyreállítási javaslatok			
Tető	Homlokzat	Nyílászárók	Egyéb
Tetőszerkezet felújítandó	Lábazat vizesedésének megszüntetése, szigetelése, épület újravakolása, színezése. Az eredeti díszítések helyreállítása.	Teljes körűen felújítandóak.	Az előtető mindenképp elbontandó. Az udvar és a kút rendbetétele szükséges.
Melléképület	Pince	Kapu, kerítés	
Az utcai melléképület is teljesen felújítandó.			
Támogatások			Felújítás időpontja
Tulajdonviszony			
Magántulajdon			
Egyéb javaslatok			
Az épület megóvása érdekében a tulajdonos felkeresendő. Az épület együttes együtt képvisel értéket, mind utcaképi, mind pedig beépítési szempontból
