Sorszám	Hrsz.	Cím	Megnevezés	Védettségi fok	Javasolt védettségi fok
71.	387	Nagy utca 15.	Parasztház	Nincs	-

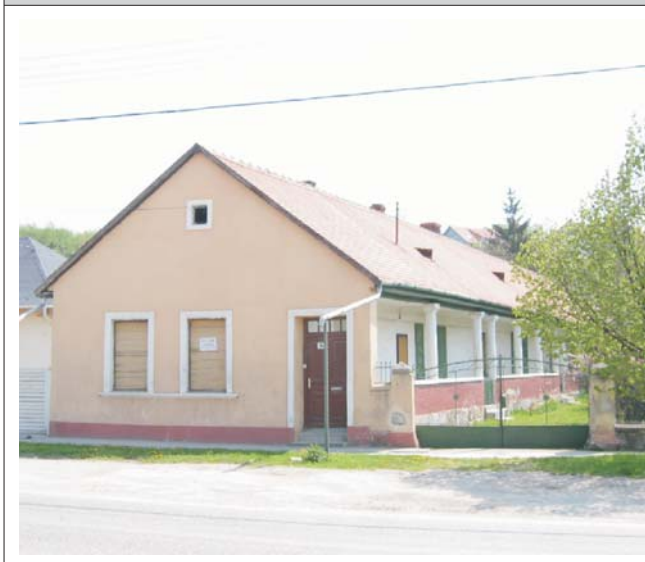
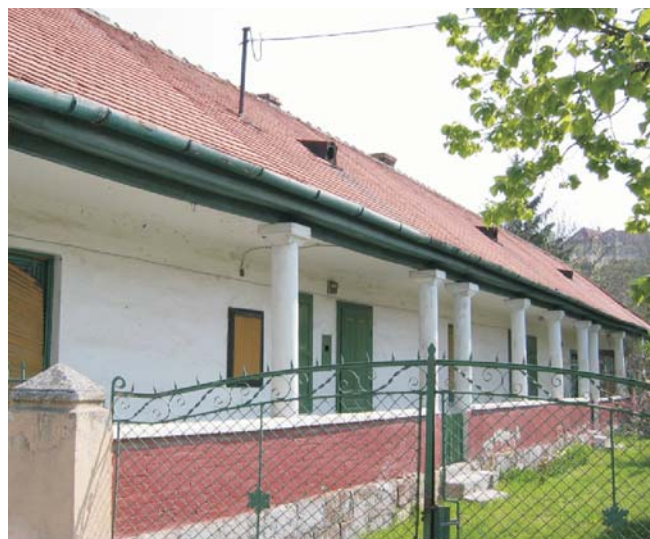
Fotók

Leírás, jellemzők, védendő érték	Műszaki állapot	Megjegyzés
Téglamellvédes, kockafejezetű köroszlopos tornácú parasztház eredeti ajtókkal, az utcai nyílászárók körül vakolt szalagkerettel, alul könyöklőpárkánnyal.	Az épület műszaki állapota jó, lábazat vízszedése, a mellvéden nagyobb felületű vakolathibák láthatók.	A felvétel ideje: 2004. 04. 28. Az épület megválasztott színei harmonikus egységet alkotnak.

Felújítási, helyreállítási javaslatok			
Tető	Homlokzat	Nyílászárók	Egyéb
	A lábazat vizesedését meg kell szüntetni, a vakolást a mellvéden el kell végezni.		
Melléképület	Pince	Kapu, kerítés
