Sorszám	Hrsz.	Cím	Megnevezés	Védettségi fok	Javasolt védettségi fok
101.	479	Szabadság u. 5.	Parasztház	Nincs	Helyi egyedi védelem

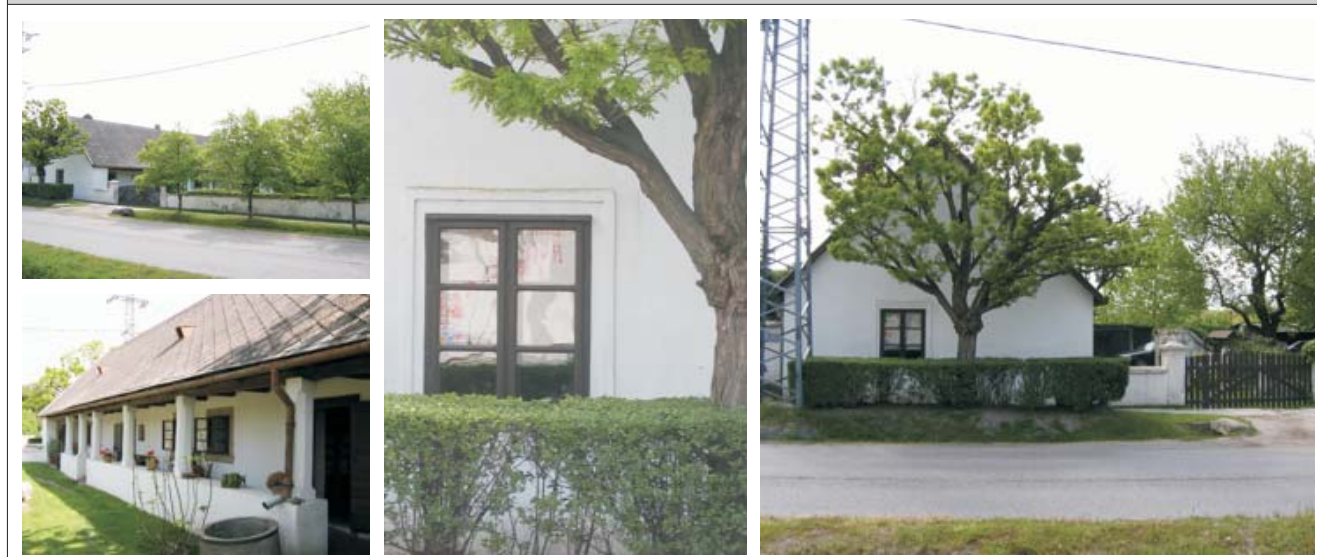
Leírás, jellemzők, védendő érték	Műszaki állapot	Megjegyzés
Több mint 150 éves parasztház, eredeti állapotban. Az udvari homlokzaton az ablakok körül kőkeret van, valószínűleg a közelben lévő kastély hatására alakították ki így. Az épület kovács műhely volt. Az	Felújított. Alábazat enyhén vizesedik.	Felvétel időpontja: 2004.05.14. Az épületről felmérés készült.

Felújítási, helyreállítási javaslatok			
Tető	Homlokzat	Nyílászárók	Egyéb
	A lábazat vízszedésének megszüntetése, szigetelése.		Kovácsműhely volt, most a falai a szerszámokkal vannak díszítve. Jelenleg lakóépület.
Melléképület	Pince	Kapu, kerítés	
Támogatások			Felújítás időpontja
Tulajdonviszony			
Magántulajdon			
Egyéb javaslatok			
<p>A védelem az egész épületre terjedjen ki.</p> <p>A pala fedés nem illik az épülethez, a felújításkor cserépre kellene cserélni.</p>			
Fotók
