Sorszám	Hrsz.	Cím	Megnevezés	Védettségi fok	Javasolt védettségi fok
106.	1826	Szalonna u. 18.	Parasztház	Nincs	Helyi egyedi védelem

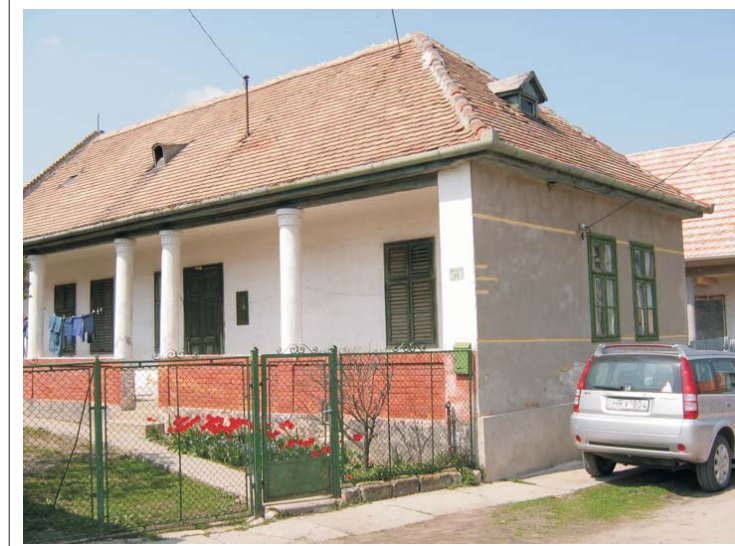
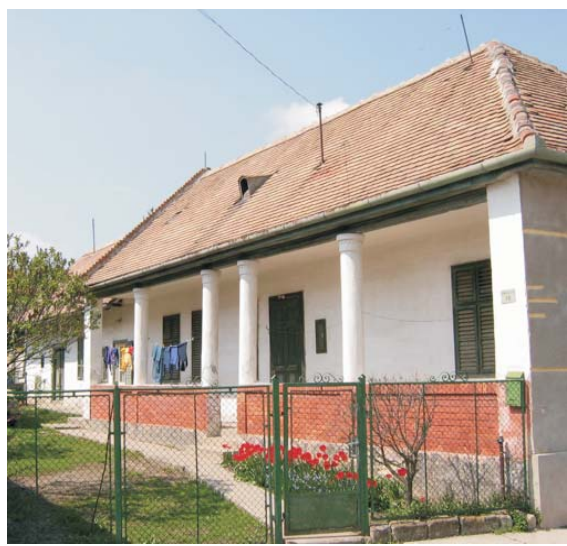
Fotók

Leírás, jellemzők, védendő érték	Műszaki állapot	Megjegyzés
Mellvédes, köroszlopos tornácú parasztház, eredeti nyílászárókkal. A homlokzatot a nyílászárók vonalában keskeny csíkok osztják fel. Valószínű, hogy a tornácra az utca felől közvetlenül is be lehetett jutni. Az utcai homlokzat vakolási módja a 60-70-es évek divatját mutatja.	Az épület műszaki állapota jó. A lábazat enyhén vizesedik, az utcai homlokzaton kisebb vakolathibák láthatók.	A felvétel ideje: 2004. 04. 21.

Tető	Homlokzat	Nyílászárók	Egyéb
	A lábazat vizesedése megszüntetendő, a vakolathibák javítandók. Az udvari homlokzatot le kell meszelni. Az utcai homlokzatot a ház stílusához illően kell lemeszelni.	Az ablakkereteket le kell festeni.	
Melléképület	Pince	Kapu, kerítés	
		A kerítést ki kell cserélni az épülethez jobban illeszkedő fakerítésre és nagykapura.
