Sorszám	Hrsz.	Cím	Megnevezés	Védettségi fok	Javasolt védettségi fok
111.	899	Szent István u. 19.	Parasztház	Nincs	Helyi egyedi védelem

## Helyszínrajz

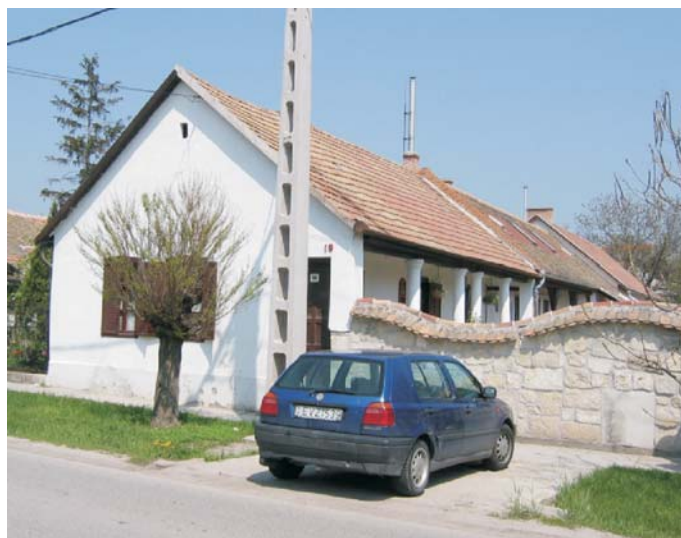
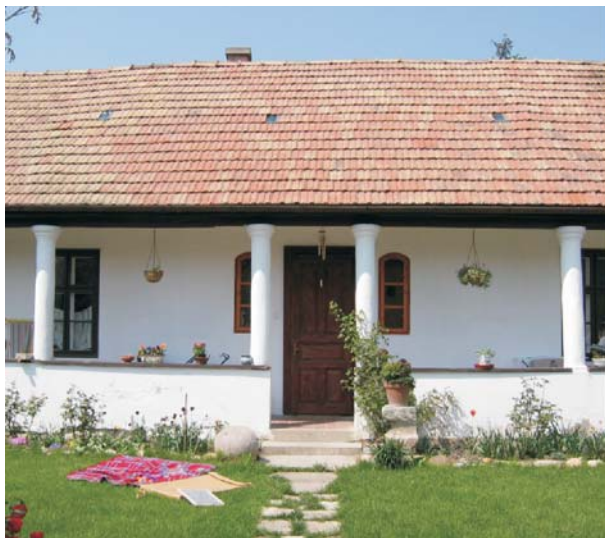
## Fotók

Funkció	Beépítés	Szintszám	Tetőforma, -héjazat	Nyílászárók	Lábazat
Lakó	Oldalhatáron álló, fésűs beépítésű	FSZ	Oromfalas, nyeregtető, cserépfedéssel	Hatosztatú, fakeretes ablakok, betétes bejárati ajtók	Cementrabicos vakolat
Melléképület		Pince		Kapu, kerítés	Kút, egyéb
Az épület folytatásában, több sátoertős cserépfedésű melléképület áll, melyeken megtartották a parasztházakra jellemző jegyeket. Régebben istálló lehetett. A fő-épület utáni könyökölt faoszlopos tornácú.		Van		Terméskőből épített, nagyon modoros hullámos kerítés.	Nincs
Leírás, jellemzők, védendő érték			Műszaki állapot	Megjegyzés	
Módos parasztház, mellvédés, kerekoszlopos tornáccal, új ablakokkal, bejárati ajtókkal.			Az épületet nemrég újították fel. A lábazat zizedik.	A felvétel ideje: 2004. 04. 27.  A lakók elszántan dolgoznak azon, hogy megtartsák eredeti szépségében az épületet.

Tető	Homlokzat	Nyílászárók	Egyéb
	A lábazat vízesedését meg kell szüntetni.		
Melléképület	Pince	Kapu, kerítés	
		Bár terméskőből készült a kerítés, de a hullámos kialakítás nem illik az épület jellegéhez. Inkább egyenes "záródású" terméskőfal, vagy deszkakerítés illik a ház megjelenéséhez.	
Támogatások			Felújítás időpontja
