Sorszám	Hrsz.	Cím	Megnevezés	Védettségi fok	Javasolt védettségi fok
118.	1892	Szent László u. 69.	Parasztház	Nincs	-

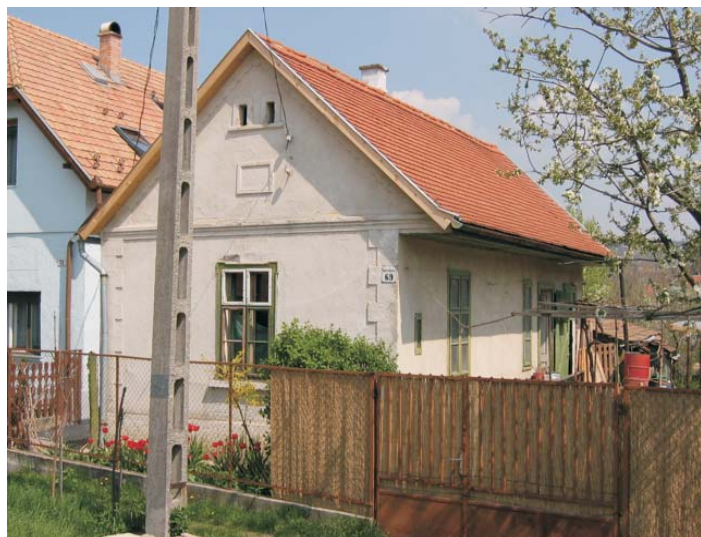
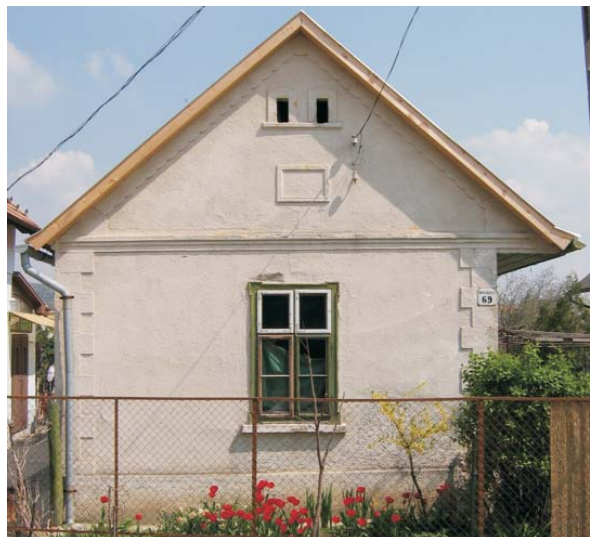
## Fotók

Melléképület	Pince	Kapu, kerítés	Kút, egyéb
Nincs	Nincs	Igen csúnya, betonlábaza- tú, fémmerevítőkkal kifeszít- ett drótfonat, lakatosszer- kezetű nagykapu.	Nincs

Leírás, jellemzők, védendő érték	Műszaki állapot	Megjegyzés
Egyszerű parasztház a sarkokon armírozott homlokzattal. Az ablakok körül szalagtagos vakolatkeret a sarkokon kiigazítva alattuk erős könyöklő. Az oromzati nyílások is keretezettek, alattuk vakolatkeret.	Új tetőszerkezet. Kisebb vakolathibák, a nyílászárókon festékhibák.	A felvétel ideje: 2004. 04. 21.

<b>Felújítási, helyreállítási javaslatok</b>			
<b>Tető</b>	<b>Homlokzat</b>	<b>Nyílászárók</b>	<b>Egyéb</b>
	A vakolathibák javítandók.	A nyílászárók lefestendők.	
<b>Melléképület</b>	<b>Pince</b>	<b>Kapu, kerítés</b>	
		A kapu és a kerítés teljes mértékben lecserélendők, lehetőleg a területen jellemző deszka- vagy léckerítésre.	
<b>Támogatások</b>			<b>Felújítás időpontja</b>
<b>Tulajdonviszony</b>			
Magántulajdon			
<b>Egyéb javaslatok</b>			
<b>Fotók</b>
