| Sorszám | Köztárgy neve | Cím | Védettségi fok | Javasolt védettségi fok |
| 4. | Kerekeskút | Vörösmarty utca 13. előtt | Nincs | - |

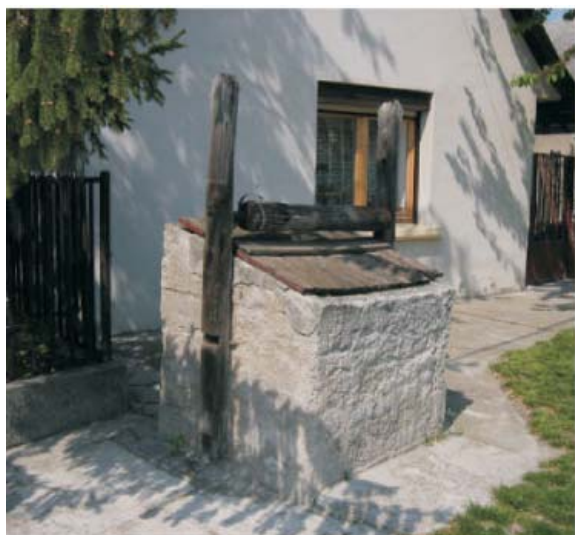
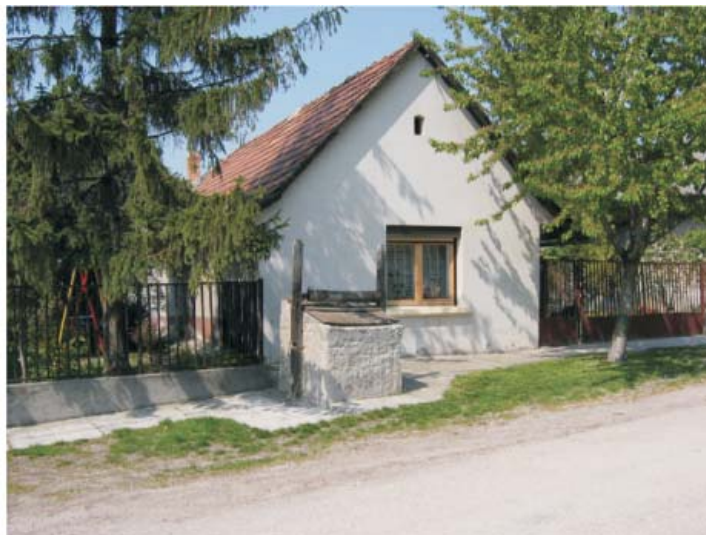
## Fotók

| Leírás, jellemzők | Műszaki állapot | Megjegyzés |
|---|---|---|
| Használaton kívüli kerekeskút, felül ferde síkkal kiképzett kőkávás. A kutat fadeszkákból összeszögelt ideiglenes fedéllel fedték le. | Műszaki állapota rossz. Kőkávéján itt-ott sérülés látható, a tengely leszakadt, a kútkerék és a két faoszlop által tartott kúttető hiányzik. | Felvétel időpontja: 2004.04.27 |

| <b>Felújítási, helyreállítási javaslatok</b> | |
|---|---|
| <p>A kút káváját helyre kell hozni (lecsiszolni, vagy levakolni), a hibákat ki kell javítani. A kút tengelyét és a tartó faoszlopokat ki kell cserélni. A kút kerekét, és felső összetartó elemét a helyiek leírása alapján vagy régi fényképek felhasználásával kell helyreállítani.</p> | |
