| Sorszám | Köztárgy neve | Cím | Védettségi fok | Javasolt védettségi fok |
| 5. | Kerekes kút | Tópart u. 39. előtt | Nincs | Helyi egyedi védelem |

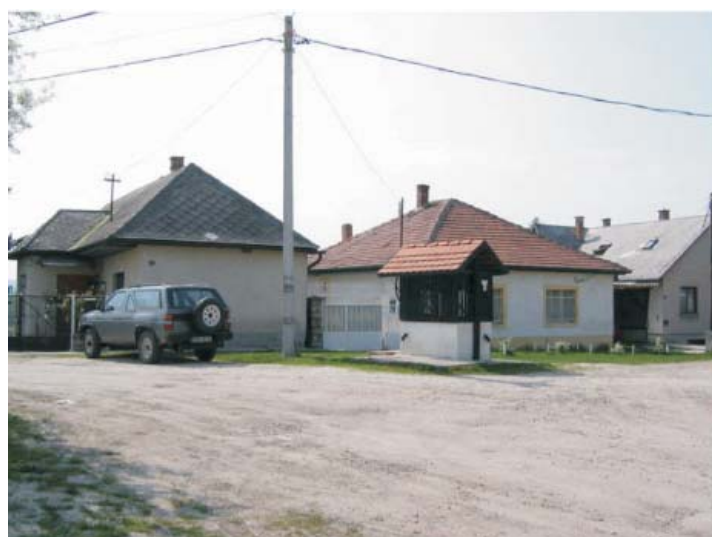
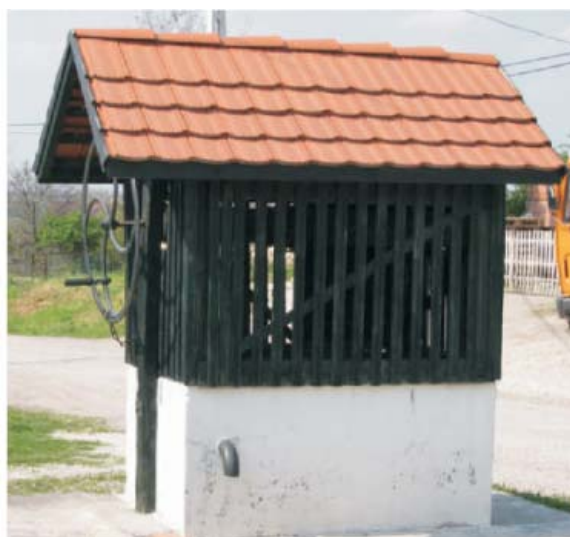
#### Fotók

| Leírás, jellemzők | Műszaki állapot | Megjegyzés |
|---|---|---|
| Használaton kívüli, felújított kerekeskút, kávéja cementhabccal vakolt, két oldalán kifolyók láthatók. Kútháza oldalt léccel hézagosan zárt, teteje cseréppel fedett. A káva belső része vályúszerűen kiképzett a felhúzott víz egyszerűbb átöntéséhez. | Műszaki állapota jó, itt-ott a meszelés hiányos. | Felvétel időpontja: 2004.04.27 |
| A kerekeskút és utcaképi megjelenése. | A kút a Tópart utca és a Ponty utca kereszteződésében kialakult teresedésben található. A kutat betonozott járda veszi körül. Közvetlen környezete rendezett, de a teresedés kissé elhanyagolt, a betonoszlopok csúnyák. | |

| <b>Felújítási, helyreállítási javaslatok</b> | |
|---|---|
| A kútkáva lemeszelendő. | A teresedésben pontosabban le kell határolni a járművek mozgásterét, hogy a kút körül nagyobb, gondozott zóldsávot lehessen kialakítani, figyelembe véve a szomszédos épületek garázsaihoz való akadálymentes eljutást. A betonoszlopok rendkívül csúnyák: a légvezetékeket föld alá kell helyezni. |
