| Sorszám | Köztárgy neve | Cím | Védettségi fok | Javasolt védettségi fok |
| 18. | Vöröskereszt | Kutyahegy | Nincs | - |

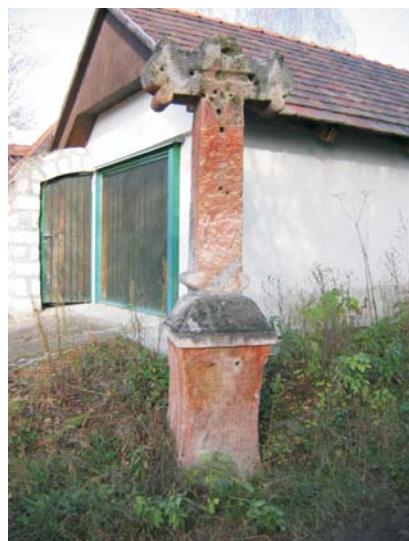
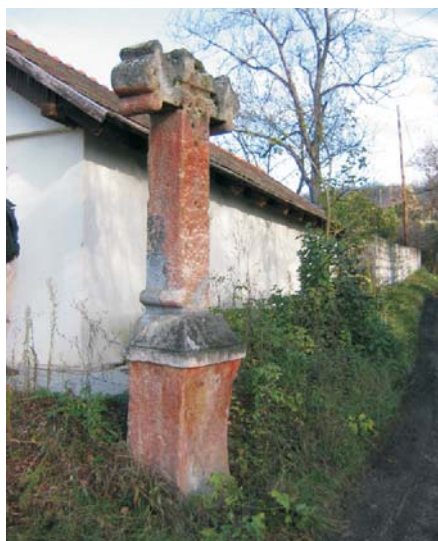
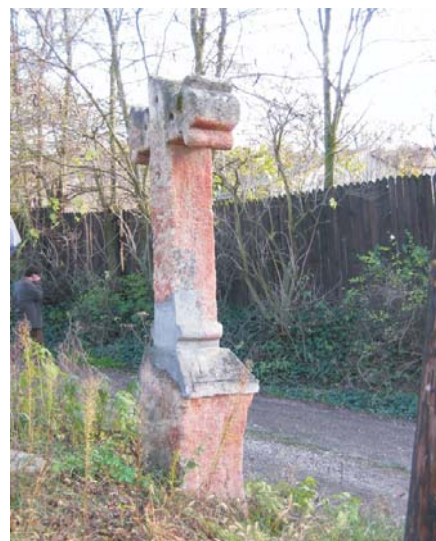
## Fotók

| Leírás, jellemzők | Műszaki állapot | Megjegyzés |
|---|---|---|
| Talapzaton álló, mestereien megformált kőkereszt. Anyaga mészkő, vörösre festett. A teteje és a Jézus-alak hiányzik. A felirat nehezen olvasható. | Igen rossz állapotban van. A kereszt több helyen sérült, néhol egyszerű betonnal pótolták a hiányokat. | |
| A kőkereszt | A kereszt útkeresztveződésben található, egy garázs mellett. Közvetlen környezete gazos. | |

| <b>Felújítási, helyreállítási javaslatok</b> | |
|---|---|
| A kőkereszt teljes restaurálása szükséges régi fotók alapján. | |
| A környezetét a gyomoktól mentesíteni kell, és lehetőség szerint - ha felújították - érdemes alacsony kerítéssel körbe keríteni. | |
