| Sorszám | Köztárgy neve | Cím | Védettségi fok | Javasolt védettségi fok |
| 20. | Kálvária | Katalinhegy - Erdőalja u. | Nincs | Helyi egyedi védelem |

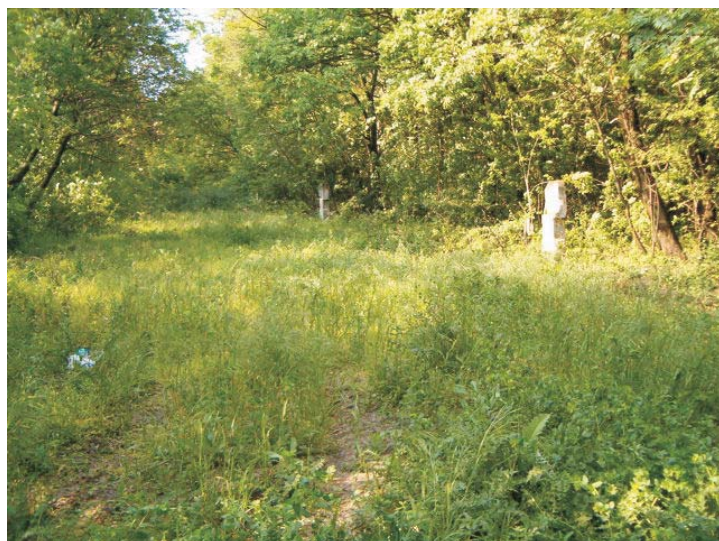
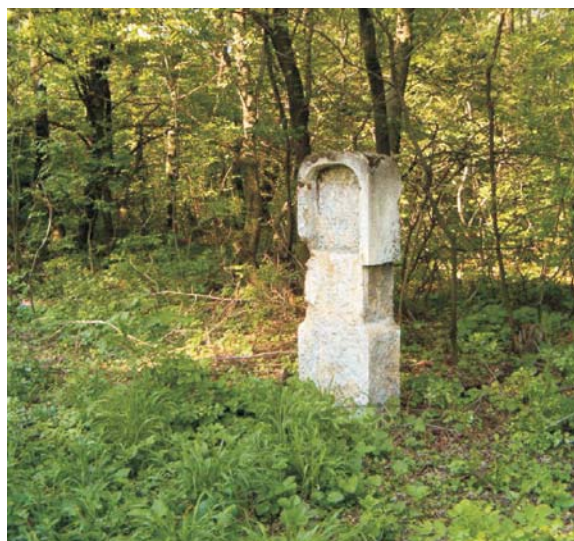
#### Fotók

| Leírás, jellemzők | Műszaki állapot | Megjegyzés |
|---|---|---|
| Az út két szélén egymáshoz képest eltolva 7-7 stáció áll. A Katalin-hegy tetején ledőlt kőkereszt, rajta 1826-os dátummal. A stációk, a kőkereszt mészkőből készültek. A stációk felső részén kisebb fülkét alakítottak ki, ahol a szentképeket helyezték el. A kőkereszten faragott Krisztus-alak. | A stációk rossz állapotban vannak (egy hiányzik), a képek már nincsenek meg. A kőkereszt van a legrosszabb állapotban. A talapzat mellett törött darabjai még megtalálhatók. | A felvétel ideje: 2005. június 17. |
| A kálvária. | A Kálváriát benőtte az akác, csak nehezen közelíthető meg. | |

| <b>Felújítási, helyreállítási javaslatok</b> | |
|---|---|
| A hiányzó stációt pótolni kell. A képeket helyre kell állítani - ha van, archiv fotó alapján -, a sérüléseket ki kell javítani. A kőkeresztet sürgősen helyre kell állítani. | A kálváriához megfelelő utat kell kiépíteni, lehetőséget kell adni a pihenésre árnyékos helyen telepítendő padokkal. |
| A kálvária környékén ki kell tisztítani a területet, hogy minden egyes stáció megközelíthető legyen. A mellettük elhaladó ösvényt érdemes kikövezni, hogy eső után is könnyen bejárható legyen. | |
