| Sorszám | Köztárgy neve | Cím | Védettségi fok | Javasolt védettségi fok |
| 24. | Híd | Ürgehegy | Nincs | - |

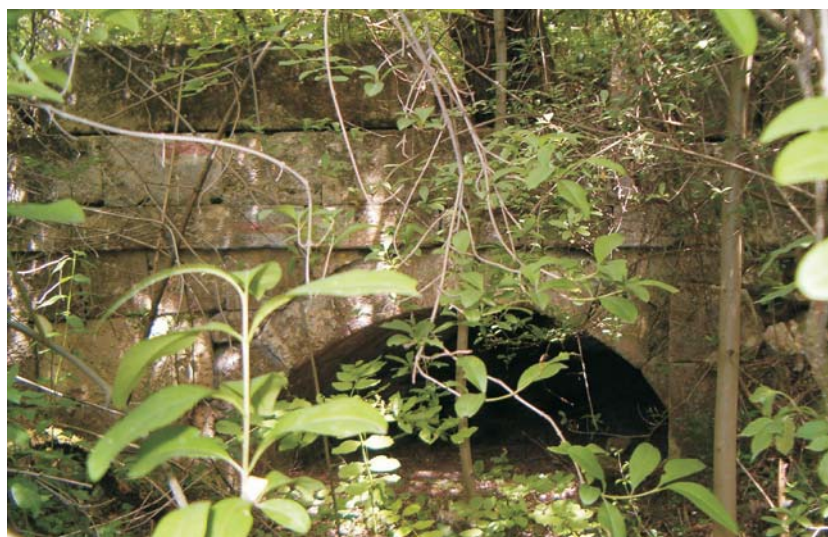
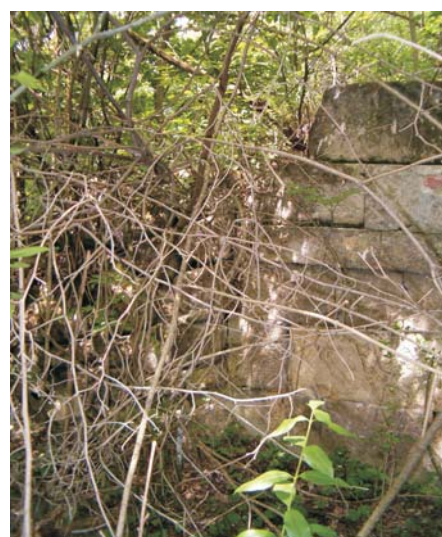
## Fotók

| Leírás, jellemzők | Műszaki állapot | Megjegyzés |
|---|---|---|
| Az Ürgehegy északi részére vezető ösvény mentén a Nyakaskő völgyében eredő forrás által kialakított árok felett ível át az 1850-es évek környékén épült kőhíd. Jelenleg nem használható, út nem vezet keresztül a hídon, mert erősen benőtte a növényzet. | A fő részei még állnak, néhol romos állapotban van. A növényzet teljesen benőtte. | Felvétel időpontja: 2005.06.25. |

| <b>Felújítási, helyreállítási javaslatok</b> | |
|---|---|
| A híd teljes felújítása javasolt. | |
| A növényzettől meg kell tisztítani a hidat. | A jelzett turistautat a híd felújítása és a környezetrendezés után érdemes lenne átvezetni. |
