| Sorszám | Utca neve | Védettségi fok | Javasolt védettségi fok |
| 9. | Kálvin tér | Nincs | A helyi értékvédelmi terület része |

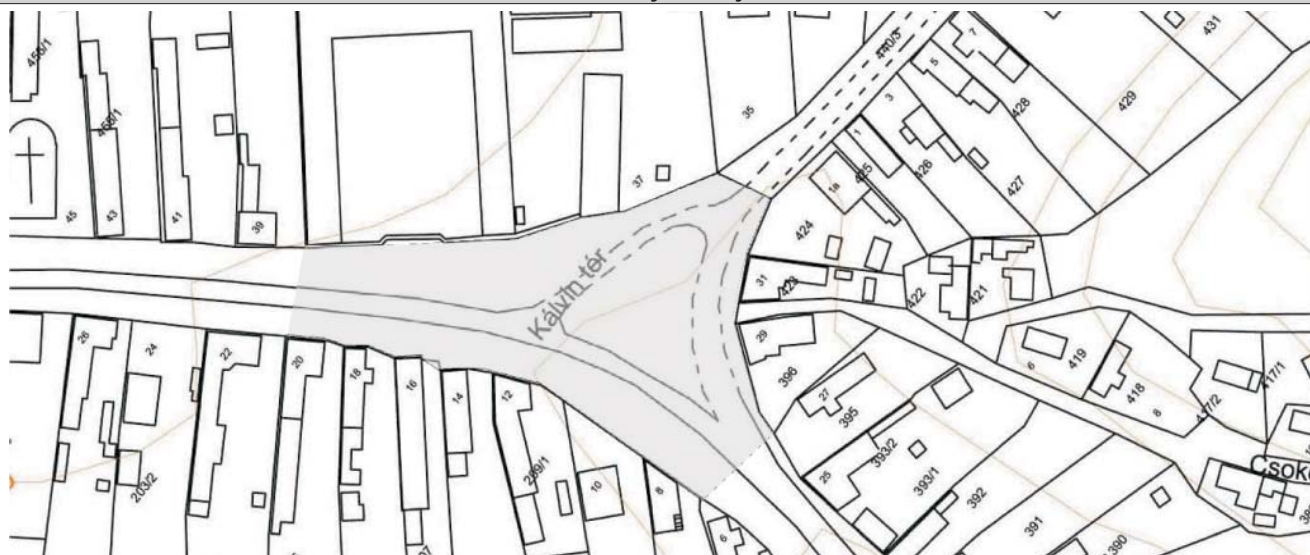
#### Helyszínrajz

| Fasor | Zöldsáv | Védendő érték |
|---|---|---|
| Az úttestek aszfaltozottak, a járdák burkoltak, burkolatuk rossz állapotú. | A közel három szögletű tér a Nagy utca kanyarulatában helyezkedik el, meghatározó eleme a zöldfelület, melyet északról, észak-keletről a Szily-Fáy kastély és melléképületei, délről polgári lakóházak és a fűrészfogszerűen elhelyezkedő átépített parasztházak, valamint keletről a Biai-hegy látképe határoz meg. A tér közepén termésköböl felépített buszvárakozó, telefonfülke, valamint csúnya fémszerkezetű villanyoszlop található. | Felvétel időpontja: 2004.04.28<br><br>A tér közepén betonlapokkal lefedett, rég nem használt kút található, mely a település szempontjából jelentős településtörténeti értékkel bír. |

A légszűrőhálózatot a földfelszín alá kell helyezni, az oszlopokat el kell távolítani. Időbengondoskodni kellene az előregedő, törékennyé, veszélyessé váló fák kiváltásáról újak telepítésével. A tér közepén lévő kút megörzendő és helyreállítandó.

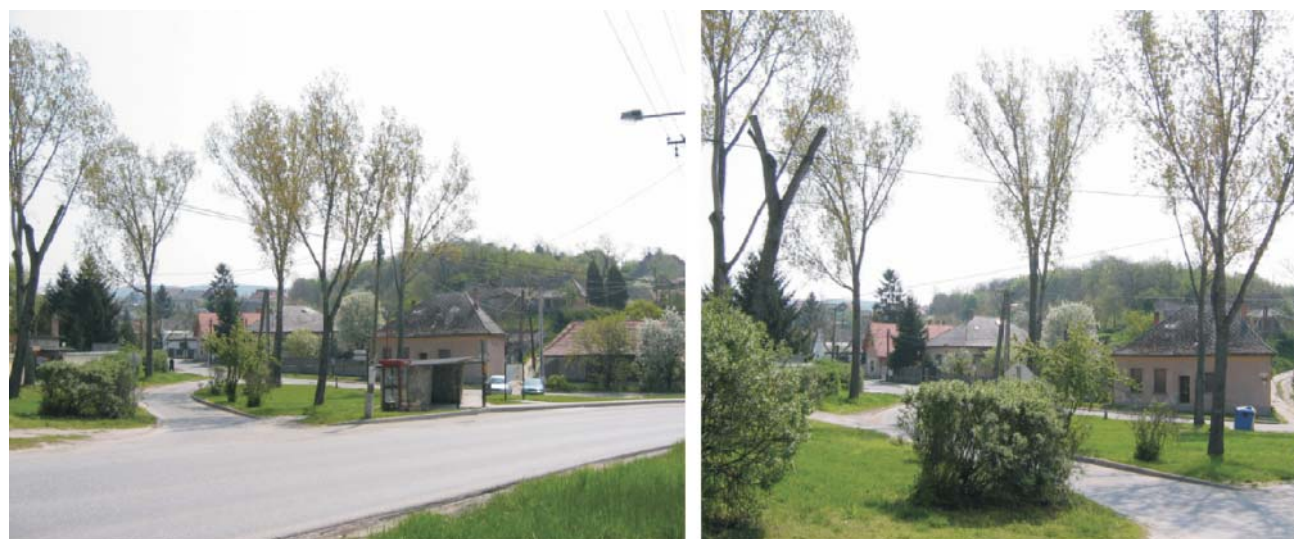
#### Fotók

| Fasor | Zöldsáv | Védendő érték |
|---|---|---|
| Öt kifejlett fekete nyárfa, esztétikailag nem képviselnek értéket a sok csonkolás miatt. | A tér közepén nagyfelületű, gondozott zöldterület található, mely szélére bokrokat telepítettek. | A utcát határoló épületek elhelyezkedése, homlokzata, a telekszerkezet, A zöldfelület. |
