| Sorszám | Hrsz. | Cím | Megnevezés | Védettségi fok | Javasolt védettségi fok |
| 5. | 0113/1 | Iharos | Szent Vendel sírkápolna<br>(Szily sírkápolna) | Műemlék | - |

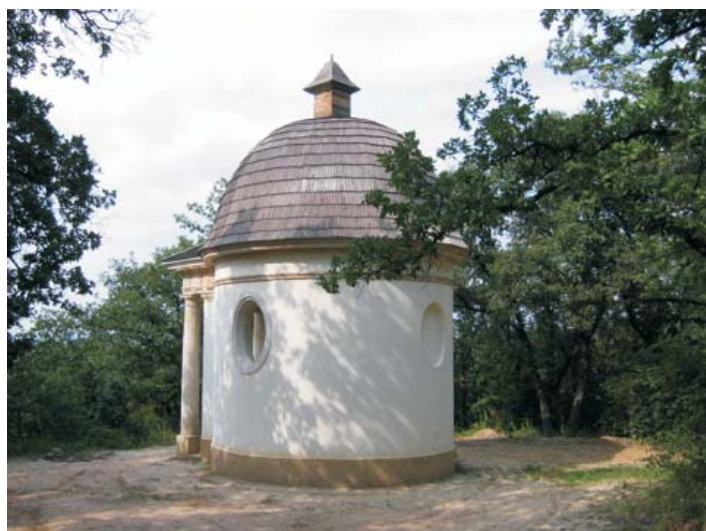
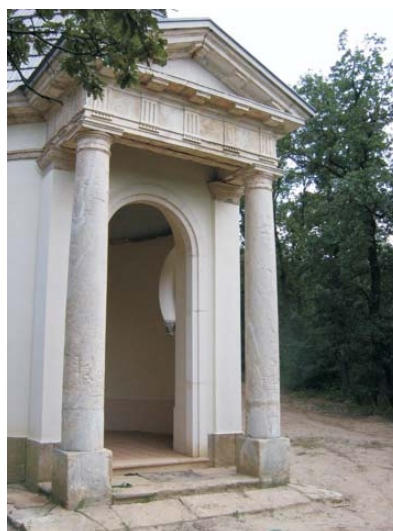
## Fotók

| Leírás, jellemzők, védendő érték | Műszaki állapot | Megjegyzés |
|---|---|---|
| Szily Antal 1853-ban bekövetkezett halála után építették a Szily-kápolnát, mely mélyen az Iharos erdejében található. A bejáratot lábazatos-fejezetes kőoszlopokkal alátámasztott, díszes timpanon hangsúlyozza. Az épület két oldalán lévő ovális nyílásokat vakolatdísz övezi. A kápolna belsejében Szily Antal sírja található. | Műszaki állapota közepes. Néhány helyen a vakolat már leesett, a kő is hiányzik a nyílás alatt. | A felvétel ideje: 2004. 08. 14. |

| Tető | Homlokzat | Nyílászárók | Egyéb |
|---|---|---|---|
| | A vakolathibákat ki kell javítani. | | |
