| Sorszám | Hrsz. | Cím | Megnevezés | Védettségi fok | Javasolt védettségi fok |
| 8. | 2667/34 | Rozália park | Rozália-kápolna | Helyi védelem | - |

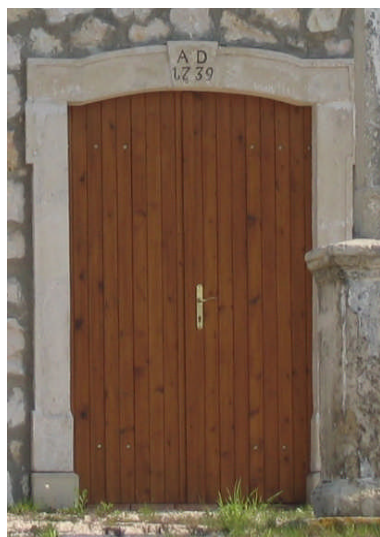
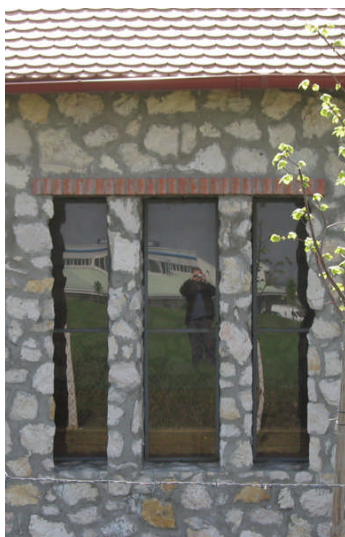
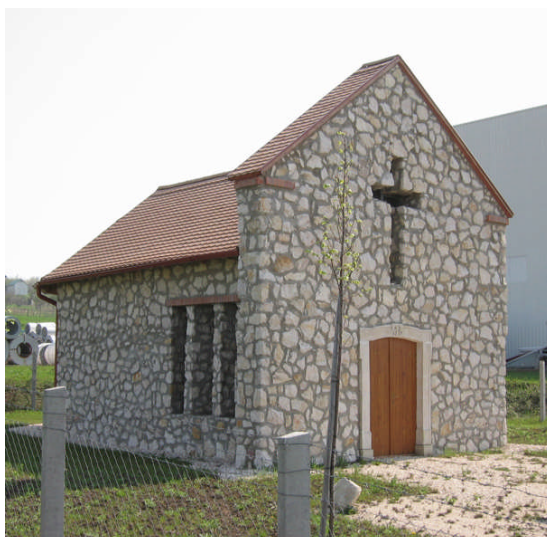
## Fotók

| Tetőforma, -héjazat | Nyílászárók | Lábazat |
|---|---|---|
| Nyeregtető, kiemelkedő háromszög alakú oromzat, cserépfedéssel. | újépítésű, három osztású, új fakapu, eredeti kőkerettel | |
| Nincs | Nincs | Drótfonatos kerítés betonoszlopokkal, lakatosszerkezetű bejárati kapuval. |
| A hagyomány szerint egy szélvihar emlékére 1739-ben állítottak fogadalmi kápolnát, melyet átépítés után 2002-ben szentelték fel. Eredetileg népies stílusú (egy-egy részletében barokk) kápolna épületéből csupán a kapukeret látható. Az új kápolna természetes kőből készült, oromzatán kereszt alakú világítóablakkal. A nyílászárók egyszerű kiképzésűek, terméskösztalással. Felettük téglából kirakott szemöldökpárkány látható. | Jó műszaki állapotban van. | A felvétel ideje: 2004. 04. 23.<br><br>A kápolna előtt kőből készült feszület áll. A felirata szerint 1817-ben emelték. Sajnos a felújítás során nem ügyeltek az eredeti stílusok, formák, homlokzat, nyílászárók helyreállítására. Az építészeti értékét egyúttal elveszítette, csupán, eszmei, történelmi értéke maradt meg. A kápolna előtt álló kőkereszt ebben a környezetben egyáltalán nem érvényesül. A Rozália-kápolna eredeti állapota a mellékelt archív fényképen látható. |

| Tető | Homlokzat | Nyílászárók | Egyéb |
|---|---|---|---|
| | | | A fészület az eredeti állapotában helyreállítandó. |
| | | A kapu és a kerítés lecserélendő. | |

A kápolna környezete, kertje rendezendő.

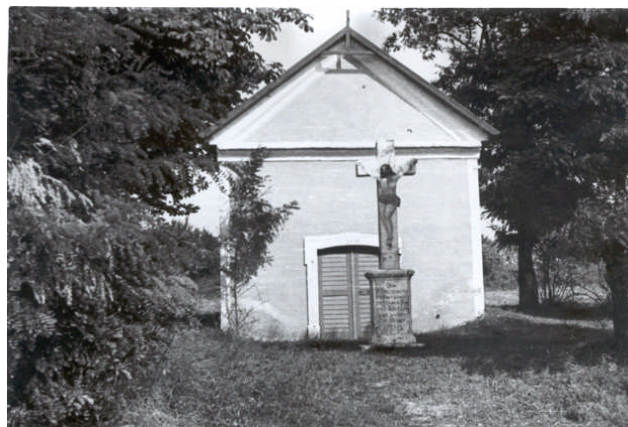
**Archív fotó**

Forrás: Néprajzi Múzeum, Fényképtár, 1953
