| Sorszám | Hrsz. | Cím | Megnevezés | Védettségi fok | Javasolt védettségi fok |
|---|---|---|---|---|---|
| 9. | 455/1 | Nagy utca 45. | Biai Református Templom | Helyi védelem | - |

| Tetőforma, -héjazat | Nyílászárók | Lábazat |
|---|---|---|
| Leírás, jellemzők, védendő érték | Műszaki állapot | Megjegyzés |

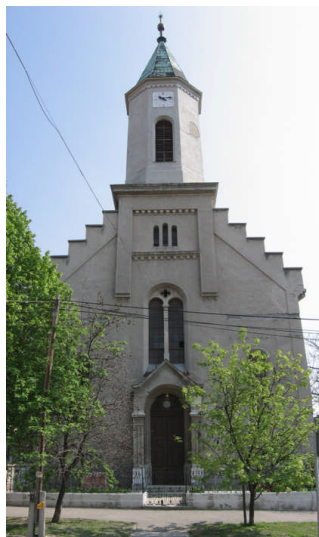
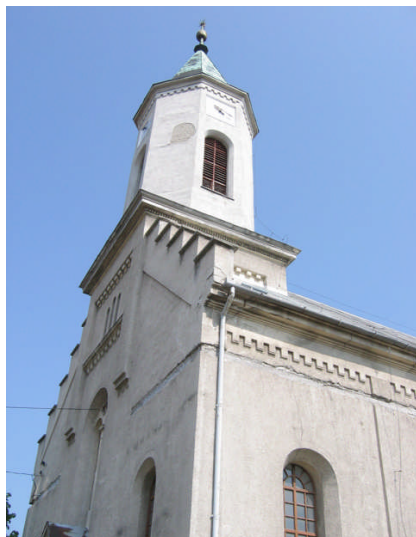
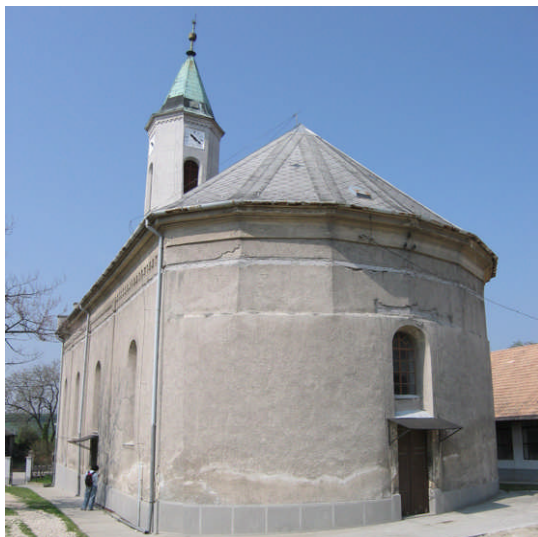
#### Fotók

| Tetőforma, -héjazat | Nyílászárók | Lábazat |
|---|---|---|
| A templom főbb stílusjegyei alapján romantikusnak tekinthető. A homlokzata gazdagon osztott, oromzata lépcsőzetes pártázatú. A bejáratot a homlokzati sík elé kiugratott, nyeregterővel záródó előépítmény hangsúlyozza. Felette félköríves kávéban ikerablak, köztük lóhere alakú nyílás. Felette fogrovasos párkányok között három íves világító ablak van. A nyolcszögletű torony a koronázópárkány fölött emelkedik ki. Toronysisakja szintén nyolcszögletű, négy oldalán íves ablak, felettük egy-egy óra, azok felett pedig fogrovasos párkány. A templom háromhajós, az oldalhomlokzatain íveszáródású ablakok vannak, az épület hátsó része apszisban végződik. | A lábazat - a felújítás után is - vizesedik. A templomot karbantartják | A felvétel ideje: 2004. 04. 28. |

| Tető | Homlokzat | Nyílászárók | Egyéb |
|---|---|---|---|
| | A lábazat vizesedését szigeteléssel kell megakadályozni. | | |
