A KMOP 2009.5.2.1/B torbágyi patakpart 1 éves garanciális bejárásáról

Előzetes hibalista

Az Everling Kft. által végzett zöldterület fejlesztési munkák

1 éves garanciális bejáráshoz

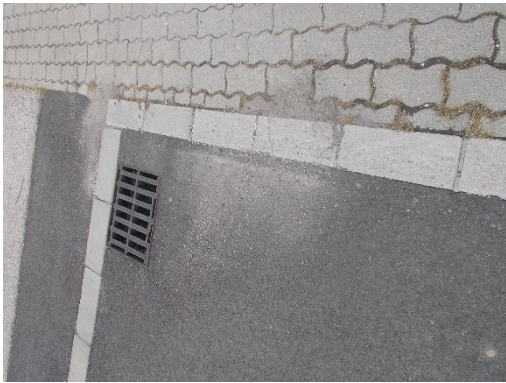
Aknafedlap beton gallérja nem megfelelő

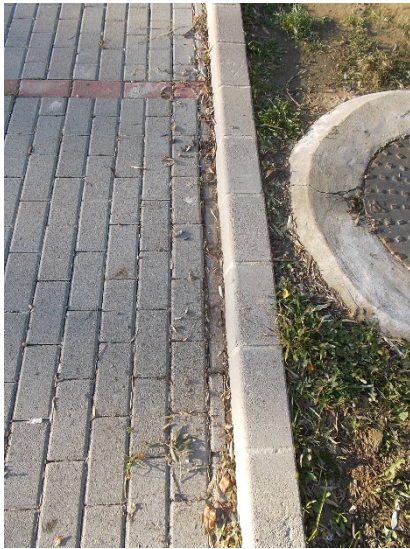
A térkő burkolat lejtése nem megfelelő
