A Szily kastélyban kialakítandó iskolai tantermekkel összefüggő kérdésekről - A "Biatorbágy, Szily kastély nyugati szárnyában iskolai tantermek kialakítása" tárgyában kiírt közbeszerzési eljárás elbírálásáról

Faanyagvédelmi szakértői vélemény a Biatorbágyi Szily kastély tetőszerkezetéről

Szemle szintű faanyagvédelmi szakértői vélemény a Biatorbágyi Szily kastély északnyugati szárnyának földszinti faszerkezeteiről

a Biatorbágy, Szily kastély tetőszerkezetének
műszaki állapotáról

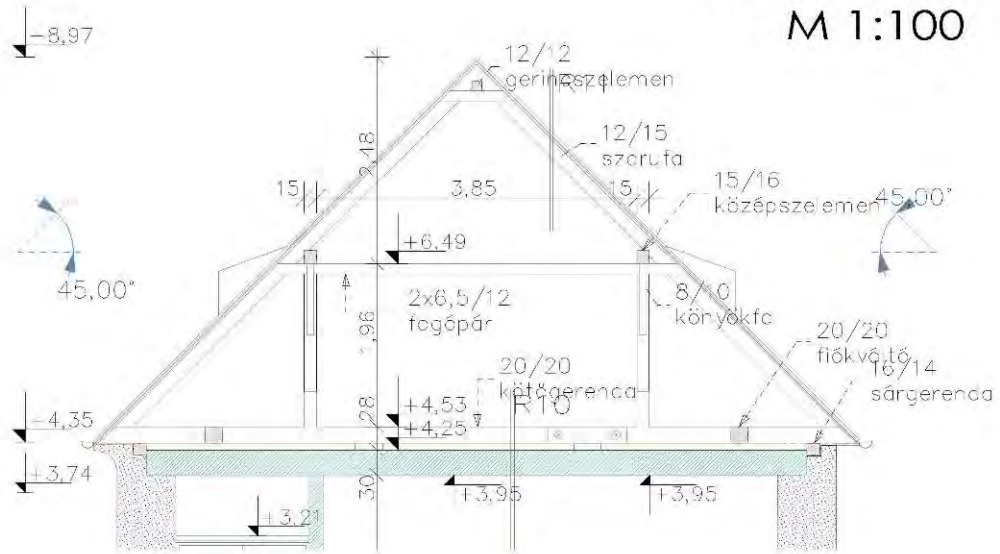
M3-M3 metszet M 1:100

Az elem száma	Az elem neve	Károsodás típusa	Károsodás mértéke	Intézkedési javaslat, megjegyzés
1. számú főszaruállás előtt, jobb oldal				
0/1-0/5 között	sárgerenda	R	FK	bárdolás-vegykezelés, mélyvédelem, aktív Pv
0/2	fiók	R	FK	bárdolás-vegykezelés, mélyvédelem, aktív Pv
0/3	fiók	R	KM	bárdolás-vegykezelés
0/3	szarufa	R	KM	bárdolás-vegykezelés
0/6	szarufa	SZ, SZB		javítás, megerősítés

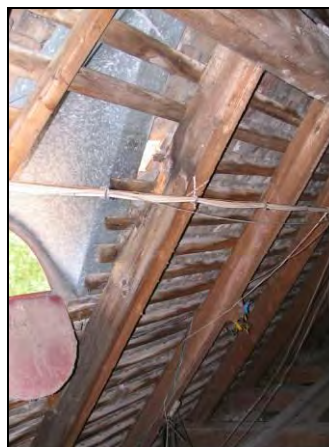
A2 kép. A Cseréptörésből adódó beázás, károsodás

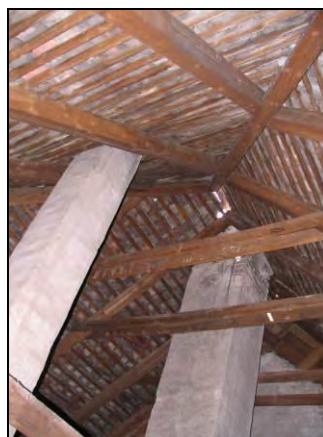
A4 kép. Lyukas gerinc, statikai problémák a 16-os főszaruállásnál

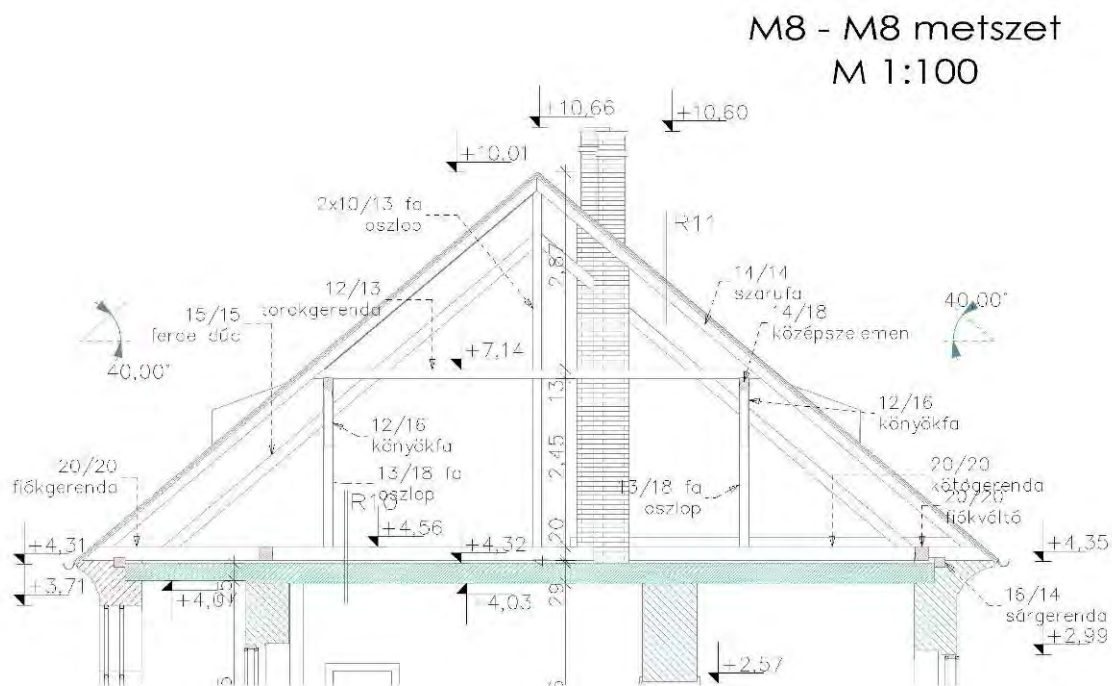
5.2.2. Jellemző méretek és elnevezések

Az elem száma	Az elem neve	Károsodás típusa	Károsodás mértéke	Intézkedési javaslat, megjegyzés
19. számú főszaruállás, jobb oldal				
19	kötőgerenda	R	KM	bárdolás-vegykezelés
19	szarufa	R	FK	bárdolás-vegykezelés, mélyvédelem
19	székoszlop	R	KM	bárdolás-vegykezelés
19	torokgerenda	R	KM	bárdolás-vegykezelés
19	ferde dúc	SZ		javítás, megerősítés
19	függesztő oszlop	H		pánt
19/2	fiók	G, R	TK	csere
19/2	szarufa	G, R	TK	csonkolás, kiegészítés, alsó vég
19/3	fiók	G, R	TK	csere
19/3	szarufa	G, R	TK	csonkolás, kiegészítés, alsó vég
19/1-19/4 között	sárgerenda (1,2)	G, R	TK	csere, aktív Pv
19/3	segédoszlop	R	KM	bárdolás-vegykezelés
19/3	papucs	R	TK	csere

- A megmaradt (főleg a fallal érintkező) fertőzött fal segédoszlopokat és a sárgerendákat **Diffusit® S** 10%-os oldatával fertőtleníteni.
- Ahol erősen gombás faanyag érintkezett a fallal, ott a fugákat ki kell kaparni a falfelületet le kell tisztítani (+ 60 cm izolációs távolság) és kétszer kell **Diffusit® M** 20%-os oldatával kezelni.

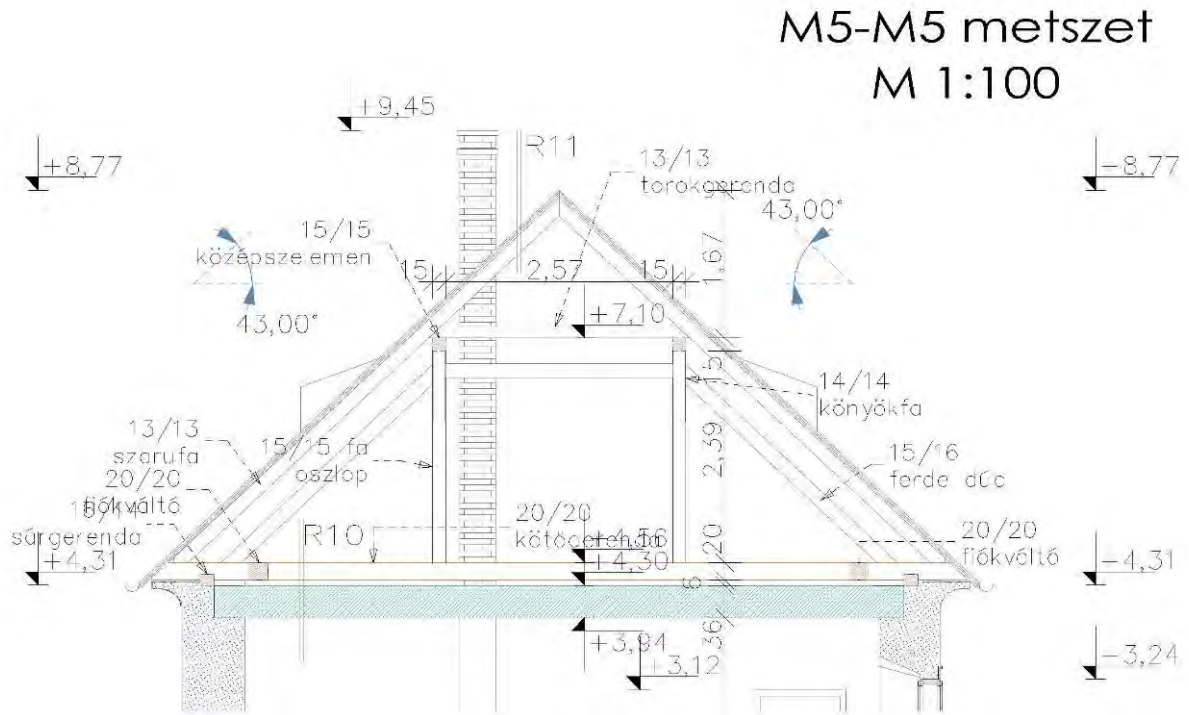
5.3.2. Jellemző méretek és elnevezések

Az elem száma	Az elem neve	Károsodás típusa	Károsodás mértéke	Intézkedési javaslat, megjegyzés
30. számú főszaruállástól, jobb oldal				
30/2	szarufa	R	FK	bárdolás-vegykezelés, mélyvédelem,
30-31 között	sárgerenda	R	KM	bárdolás-vegykezelés
30. számú főszaruállástól, baloldal				
30/1	fiók	CS		javítás, megerősítés
30/3	fiók	R	KM	bárdolás-vegykezelés
30-31 között	fiókváltó	R	KM	bárdolás-vegykezelés
30-31 között	szelemen	M		javítás, megerősítés
31. számú főszaruállás, jobb oldal				
31	kötőgerenda	R	KM	bárdolás-vegykezelés
31	székoszlop	R	KM	bárdolás-vegykezelés
31	szarufa	R	KM	bárdolás-vegykezelés,
31	ferde dűc	H		pótlás

- A 6. fejezetben bővebben leírt metodika szerint kell a fenti táblázatban felvett hibák kijavítását és a héjazat átvizsgálását elvégezni.
- A gomba és rovarfertőzés eltávolítását bárdolással és kifaragással kell elvégezni.
- A megmaradt (főleg a fallal érintkező) fertőzött fal segédoszlopokat és a sárgerendákat **Diffusit® S** 10%-os oldatával fertőtleníteni.

- Ahol erősen gombás faanyag érintkezett a fallal, ott a fugákat ki kell kaparni a falfelületet le kell tisztítani (+ 60 cm izolációs távolság) és kétszer kell **Diffusit® M** 20%-os oldatával kezelni.
- A teljes száradást követően **Lignotol komplex** égéskésleltetőt javasolunk felhordani, (új tető estén is).
- Az átázott sarkokban **Kulbanol Profigrund** jól beszívódó faanyagvédőszer kijuttatása szükséges. Bőségesen be kell folytatni a védőszert, a csomópontokat fűrt lyukak segítségével kell feltölteni.
- A mészbevonat letakarítás után a beépített faanyagot faanyagvédőszerrel kell kezelni.

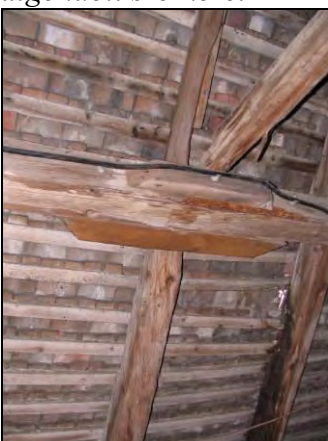
C3 kép. Nem épen így néz ki egy „szakszerű” szelemenjavítás. A következmény látható, újra megroppant a szelemen.

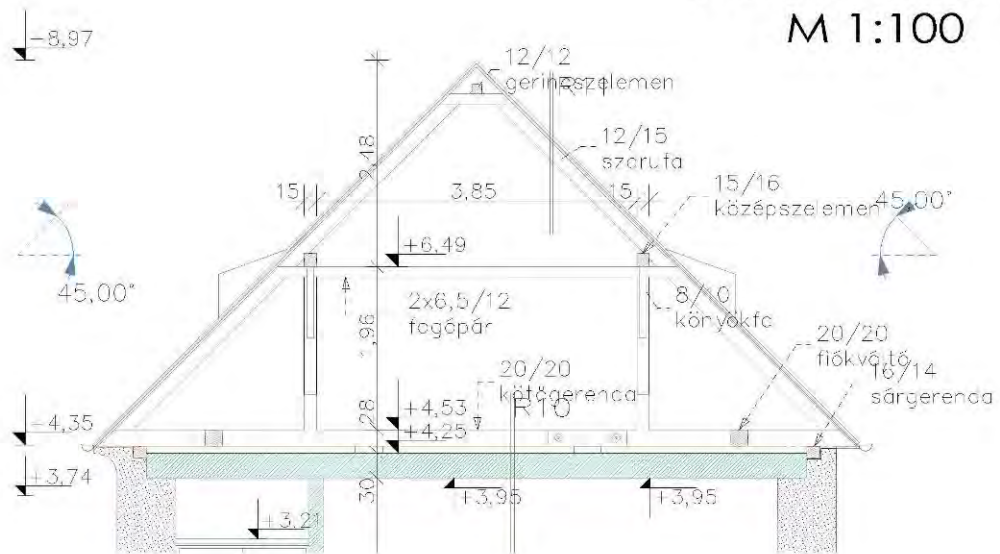
M3-M3 metszet M 1:100

Az elem száma	Az elem neve	Károsodás típusa	Károsodás mértéke	Intézkedési javaslat, megjegyzés
1. számú főszaruállás előtt, jobb oldal				
0/1-0/5 között	sárgerenda	R	FK	bárdolás-vegykezelés, mélyvédelem, aktív Pv
0/2	fiók	R	FK	bárdolás-vegykezelés, mélyvédelem, aktív Pv
0/3	fiók	R	KM	bárdolás-vegykezelés
0/3	szarufa	R	KM	bárdolás-vegykezelés
0/6	szarufa	SZ, SZB		javítás, megerősítés

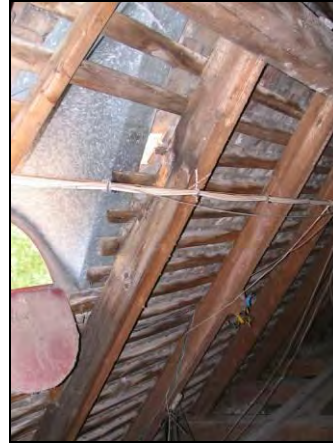
A2 kép. A Cseréptörésből adódó beázás, károsodás

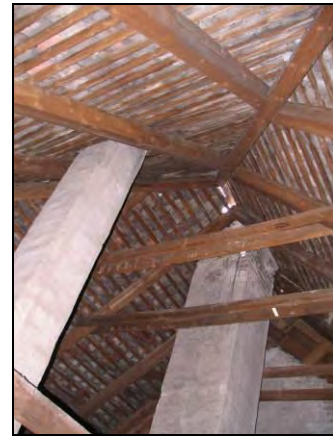
A4 kép. Lyukas gerinc, statikai problémák a 16-os főszaruállásnál

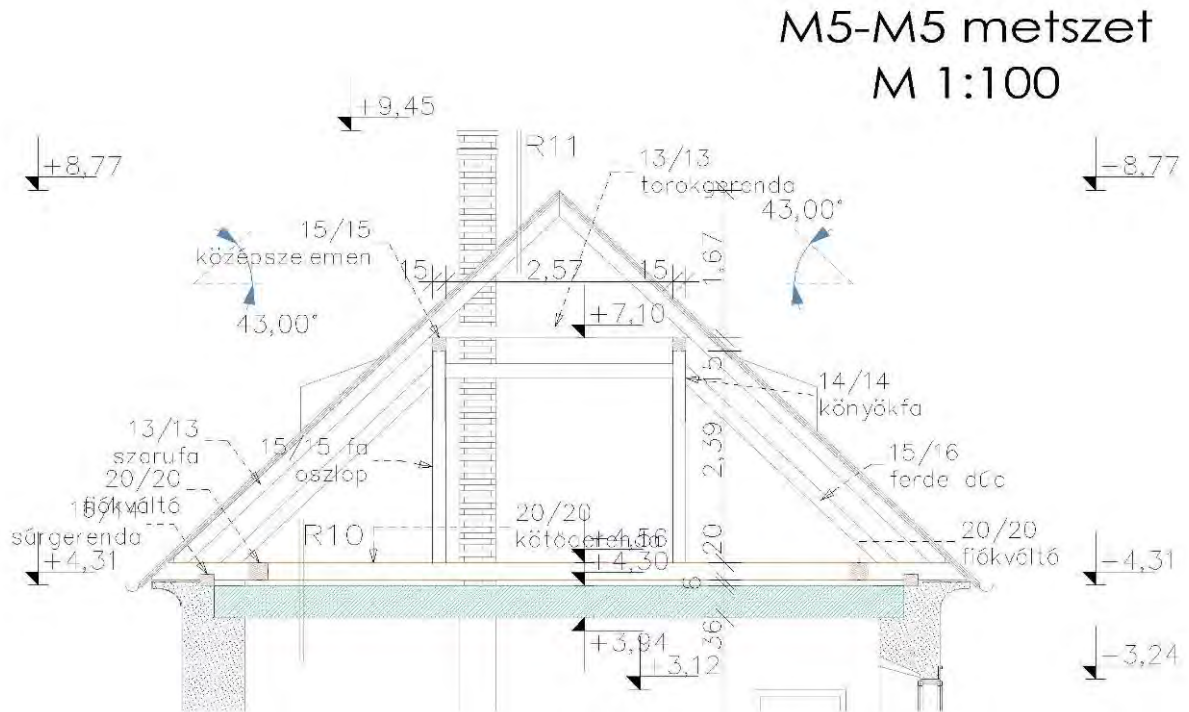
5.3.2. Jellemző méretek és elnevezések

Az elem száma	Az elem neve	Károsodás típusa	Károsodás mértéke	Intézkedési javaslat, megjegyzés
30. számú főszaruállástól, jobb oldal				
30/2	szarufa	R	FK	bárdolás-vegykezelés, mélyvédelem,
30-31 között	sárgerenda	R	KM	bárdolás-vegykezelés
30. számú főszaruállástól, baloldal				
30/1	fiók	CS		javítás, megerősítés
30/3	fiók	R	KM	bárdolás-vegykezelés
30-31 között	fiókváltó	R	KM	bárdolás-vegykezelés
30-31 között	szelemen	M		javítás, megerősítés
31. számú főszaruállás, jobb oldal				
31	kötőgerenda	R	KM	bárdolás-vegykezelés
31	székoszlop	R	KM	bárdolás-vegykezelés
31	szarufa	R	KM	bárdolás-vegykezelés,
31	ferde dűc	H		pótlás

- A 6. fejezetben bővebben leírt metodika szerint kell a fenti táblázatban felvett hibák kijavítását és a héjazat átvizsgálását elvégezni.
- A gomba és rovarfertőzés eltávolítását bárdolással és kifaragással kell elvégezni.
- A megmaradt (főleg a fallal érintkező) fertőzött fal segédoszlopokat és a sárgerendákat **Diffusit® S** 10%-os oldatával fertőtleníteni.

- Ahol erősen gombás faanyag érintkezett a fallal, ott a fugákat ki kell kaparni a falfelületet le kell tisztítani (+ 60 cm izolációs távolság) és kétszer kell **Diffusit® M** 20%-os oldatával kezelni.
- A teljes száradást követően **Lignotol komplex** égéskésleltetőt javasolunk felhordani, (új tető estén is).
- Az átázott sarkokban **Kulbanol Profigrund** jól beszívódó faanyagvédőszer kijuttatása szükséges. Bőségesen be kell folytatni a védőszert, a csomópontokat fűrt lyukak segítségével kell feltölteni.
- A mészbevonat letakarítás után a beépített faanyagot faanyagvédőszerrel kell kezelni.
