| Sorszám | Köztárgy neve | Cím | Védettségi fok | Javasolt védettségi fok |
| 1. | Pumpáskút | Csillag utca 6. előtt | Nincs | Helyi egyedi védelem |

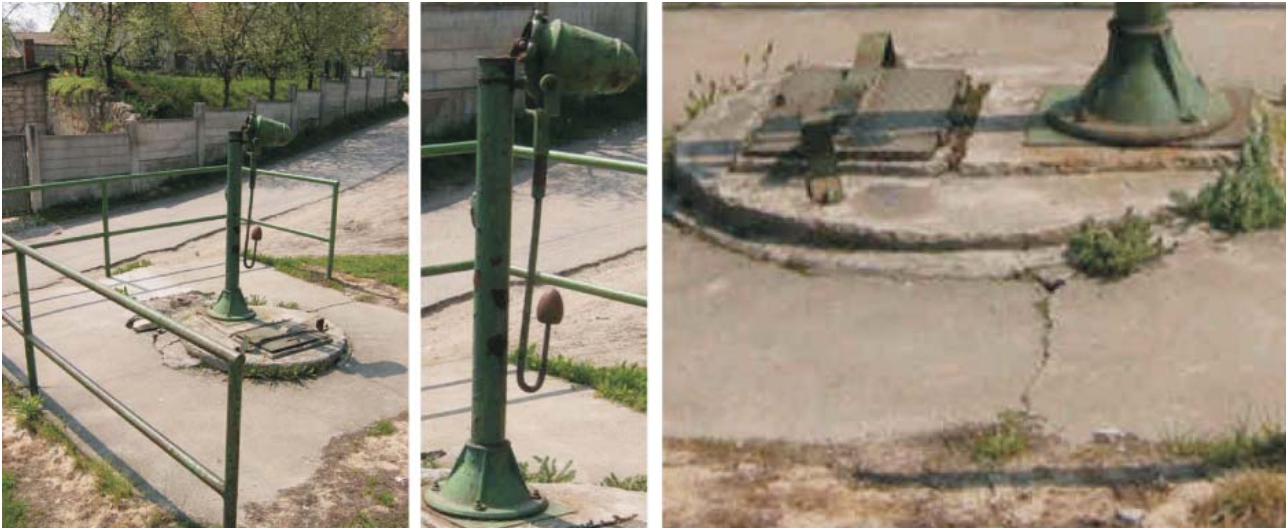
| Leírás, jellemzők | Műszaki állapot | Megjegyzés |
|---|---|---|
| Használaton kívüli öntöttvas pumpáskút, Pumpája hajtúszerűen visszahajló, makkalakú fogórészben végződik. | Műszaki állapota rossz: a kútfej lóg, a szerkezet rozsdásodik. | Felvétel időpontja: 2004.04.21 |
| Az öntöttvas pumpáskút szerkezete | A kút a Csillag utca közepén található teresedésben áll egy rossz állapotú betonapon, melyet védelem céljából a környezetébe nem illő csőkorláttal vettek körül három oldalról. | |

| <b>Felújítási, helyreállítási javaslatok</b> | | |
|---|---|---|
| A szerkezetet korrózió ellen védeni kell, a kutat eredeti formájában helyre kell állítani, és működőképessé kell tenni, hogy elérhető legyen az erre utazók számára az ivóvíz. | A kút mögött a Csillag utca egyik nyúlványa található. Akik Onnan érkeznek kényszerűen kikerülik a kutat, és kisebb letaposott ösvényeket alakítanak ki, amely a rendezetlenség Benyomását tovább erősítik. Ezért meg kell oldani - lépcsővel, vagy terméskőből kirakott járdával, hogy az utca megközelíthető legyen, és mindez rendezetté teszi a területet is. | |
| A betonalap hibáit ki kell javítani, és meg kell oldani, hogy könnyen- akár lépcső építésével - megközelíthető legyen a kút. A kifolyó víz elvezetését meg kell oldani. A kút mesterséges lehatárolása helyett, inkább természetes lehatárolást (pl. Alacsony bokrok, vagy kőszegélyt) célszerű alkalmazni. A kút körüli betonburkolatot a környezetéhez illeszkedő terméskőalapzattal érdemes kiváltani. | | |
